I dissesti a Roma

AMANTI M. (*), GISOTTI G. (*), PECCI M. (*)

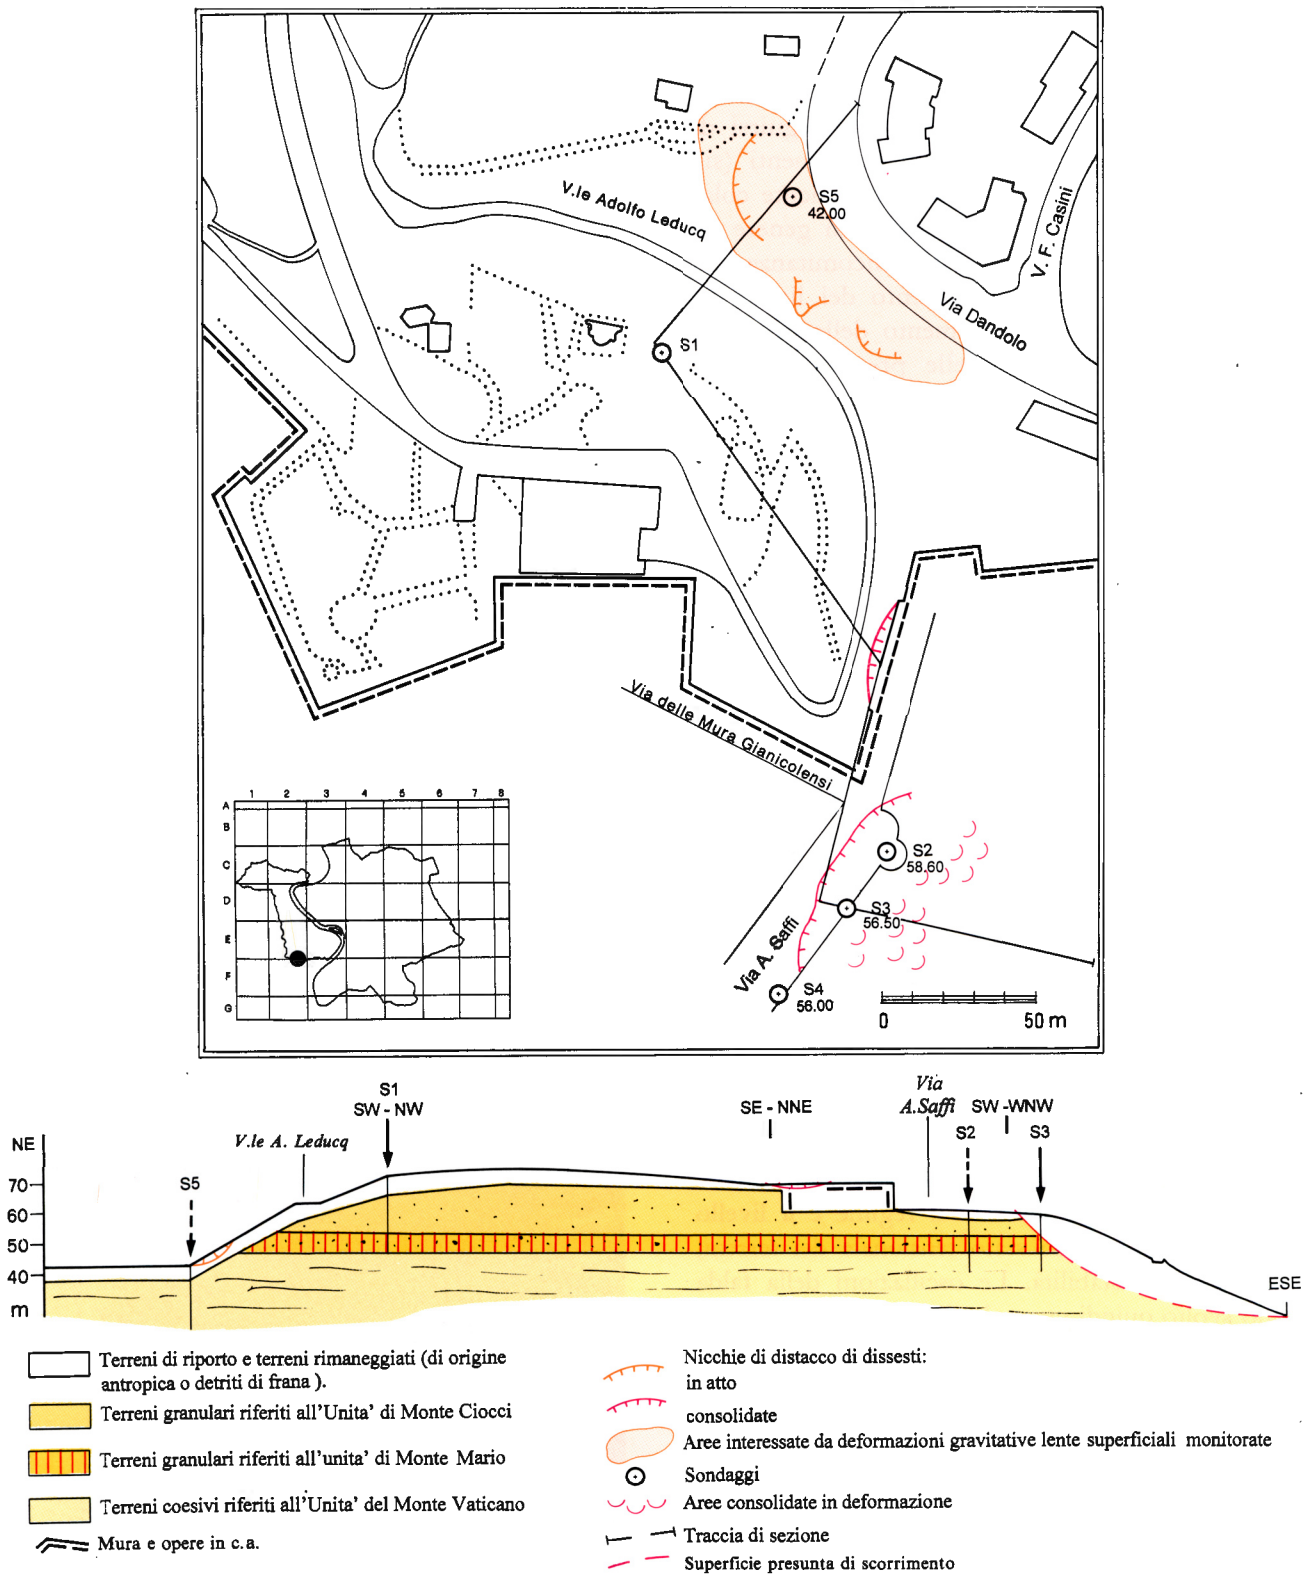
Fig. 1 – Stralcio planimetrico e sezione geologico-tecnica relativa ai dissesti di Villa Sciarra e Via A. Saffi (Monteverde) (disegno: Gabriella Masella).

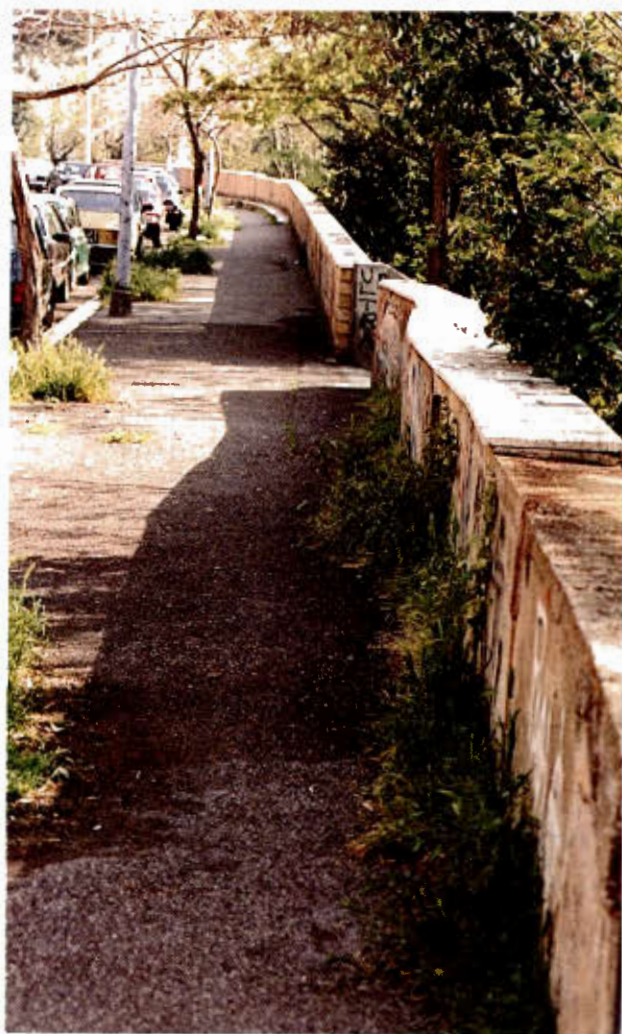
Fig. 2 – Muretto danneggiato dai movimenti in atto sul versante sottostante Via A. Saffi; è visibile l'imbocco della scaletta pericolante di Via U. Bassi. (foto: M. Amanti).

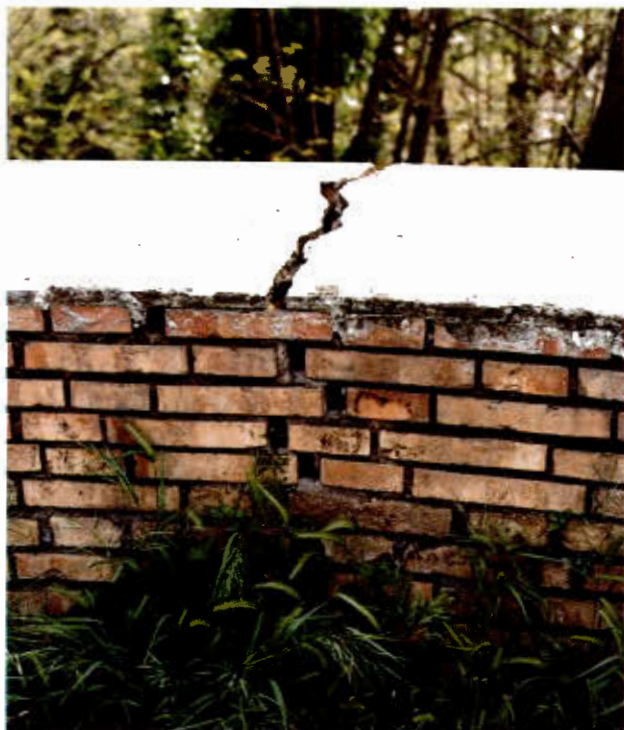
Fig. 3 – Particolare delle fessure e crepe nel muretto di Via A. Saffi, all'altezza dell'incrocio con Via delle mura gianicolensi. (foto: M. Amanti).

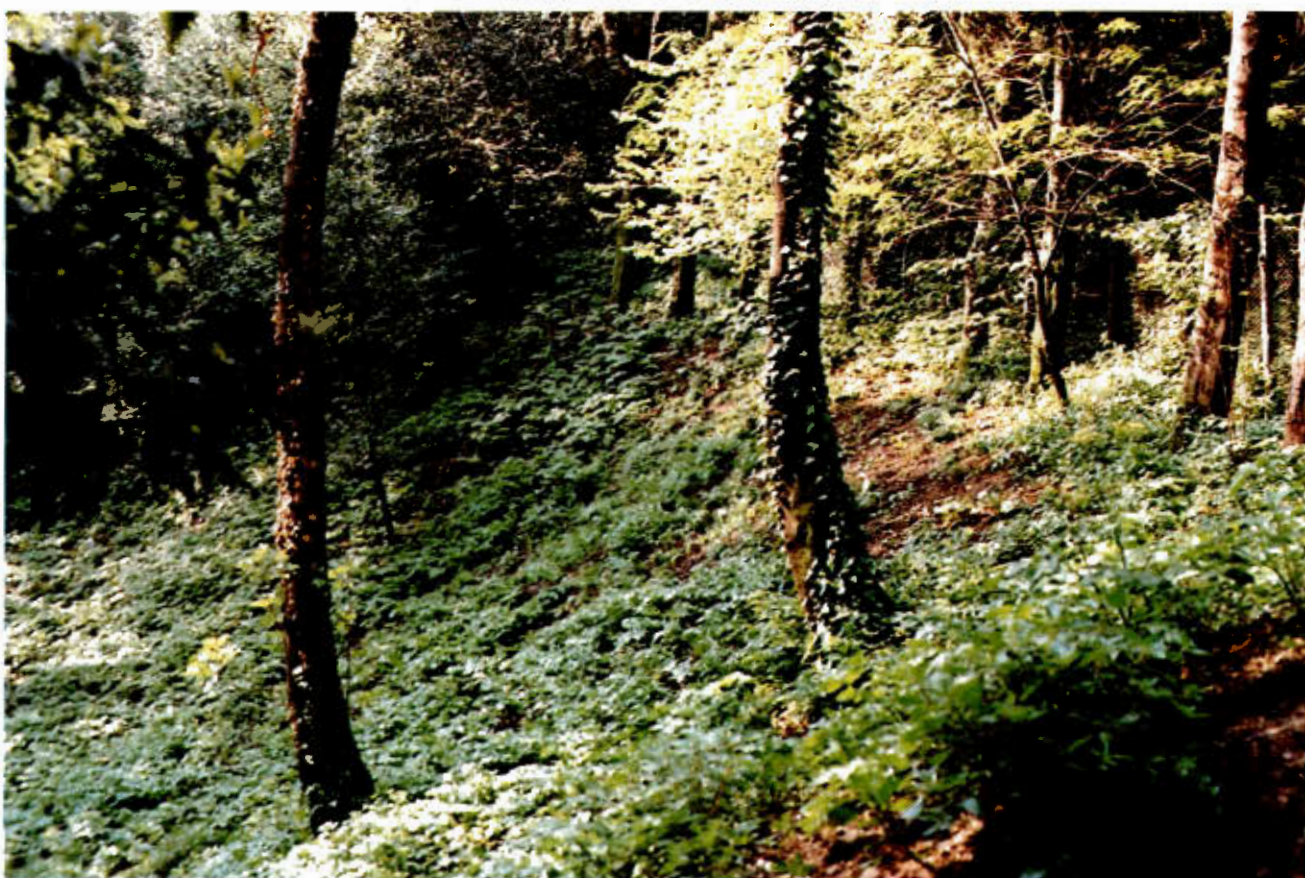
Fig. 4 – Panoramica della nicchia di frana per scorrimento rotazionale situata all'ingresso di Villa Sciarra su Via Dandolo; il movimento è tuttora in atto, come evidenziato dalla curvatura degli alberi sul corpo di frana. (foto: M. Amanti).

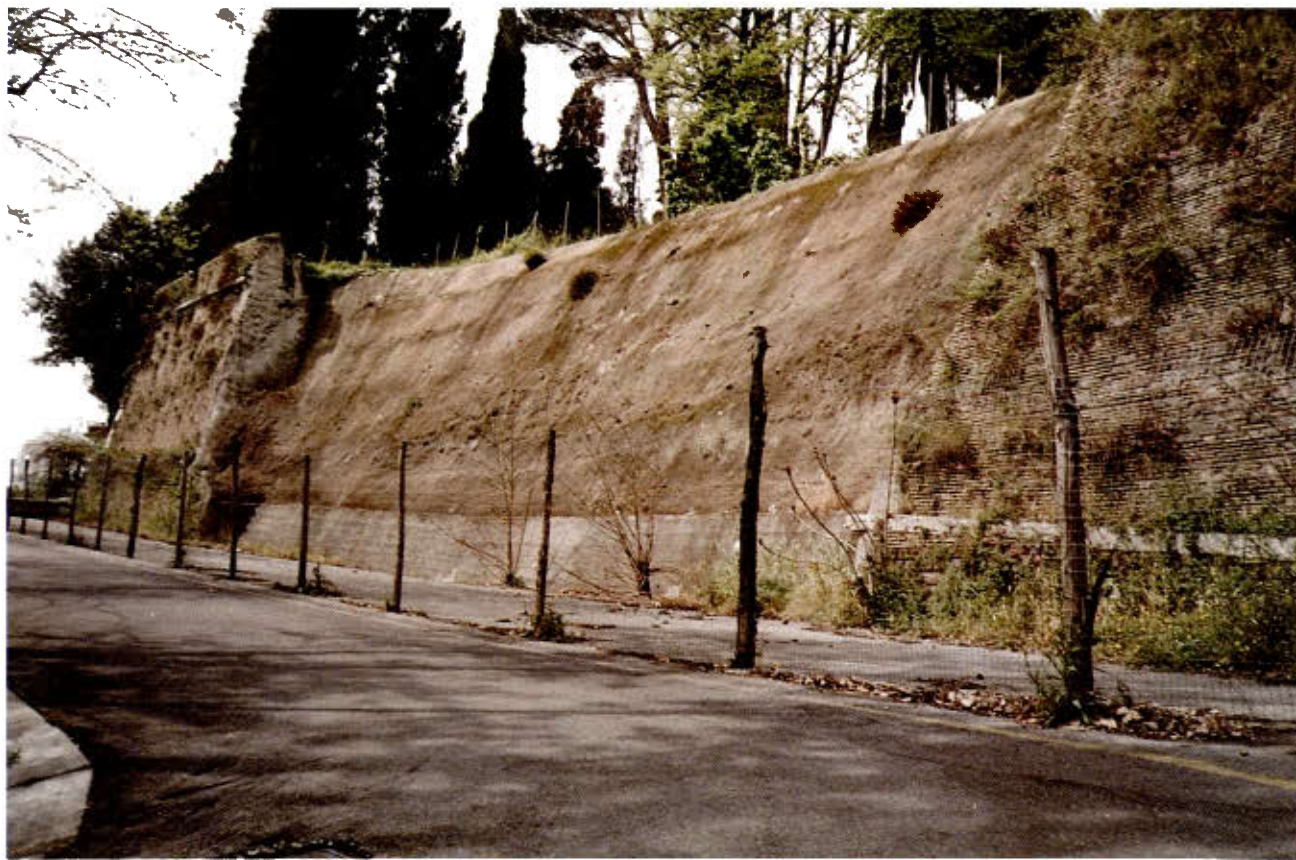
Fig. 5 – Consolidamento delle mura di Villa Sciarra su Via A. Saffi. (foto: M. Pecci).

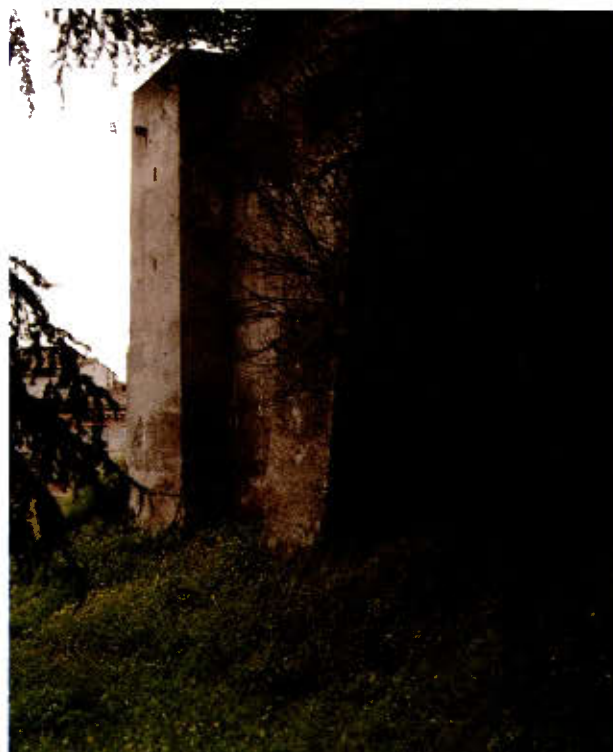
Fig. 6 – Particolare delle lesioni e delle fessure alla base delle opere di sostegno della Rupe Tarpea. (foto: M. Amanti).

Il dissesto della rupe Tarpea e del Campidoglio nel suo complesso si presenta quindi legato a cause predisponenti naturali (stato di fratturazione dell'ammasso roccioso) ed a cause innescanti in parte naturali (infiltrazione e sottospinta dell'acqua nelle discontinuità) e principalmente antropiche (presenza di sovraccarichi dovuti agli edifici, perdite della rete di acque bianche e nere e variazione della morfologia originaria).

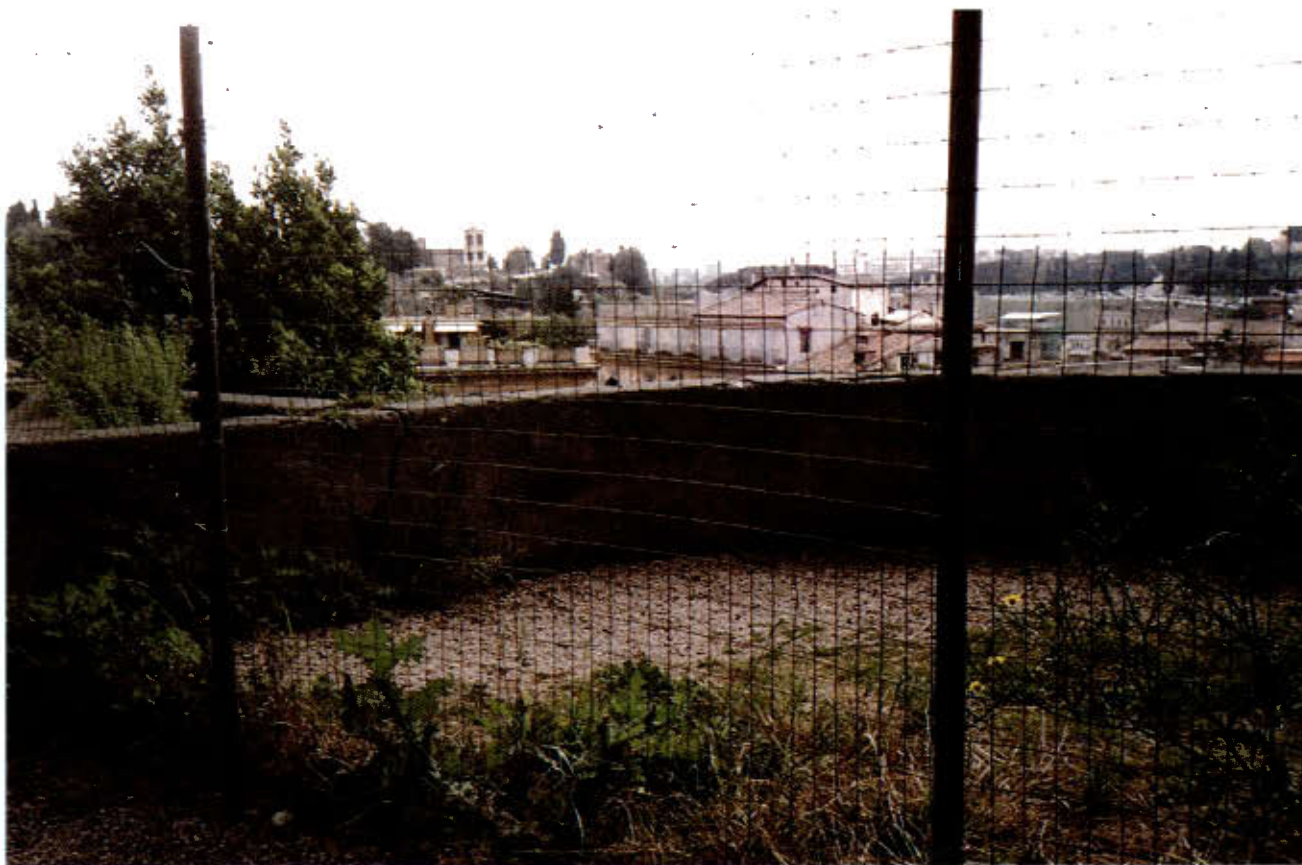
Fig. 7 – Particolare delle lesioni a carico delle opere di sostegno della Rupe Tarpea (parte sommitale). (foto: M. Pecci).

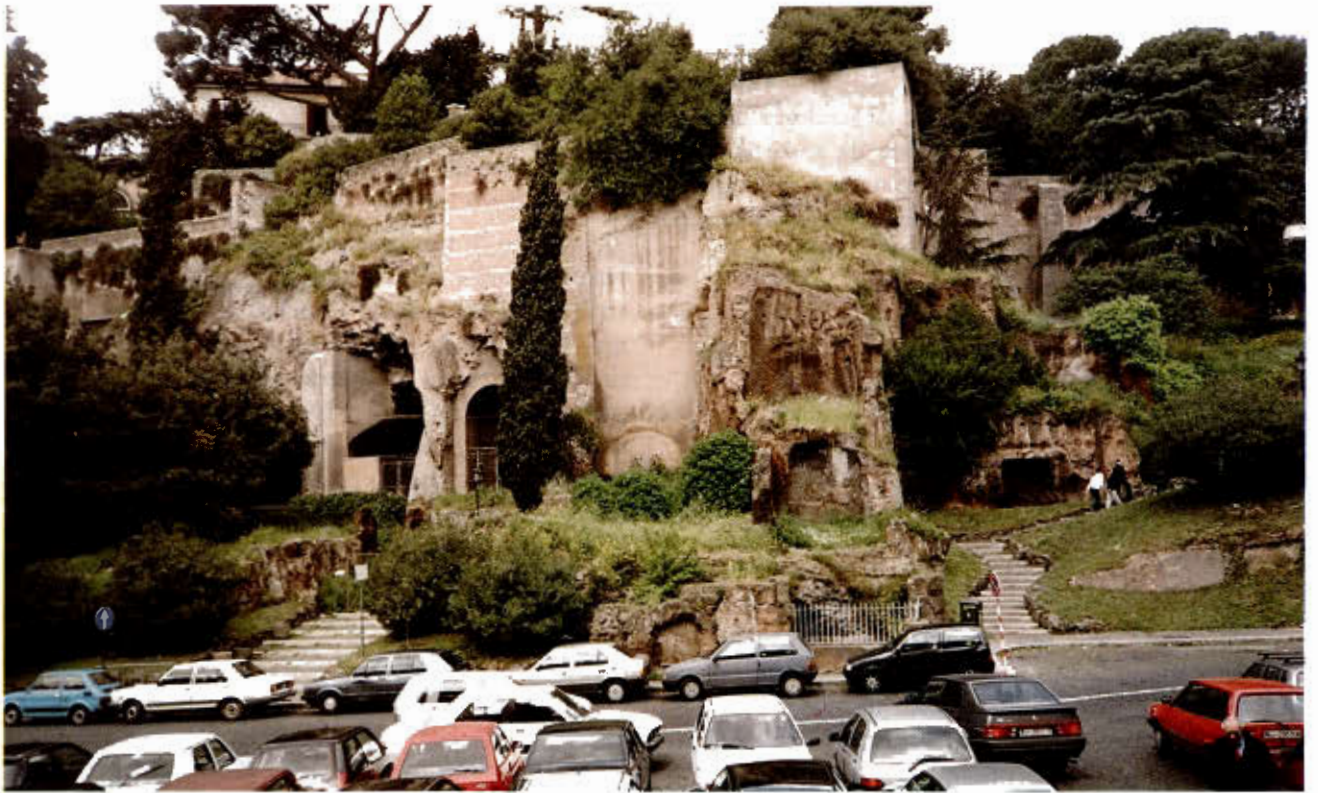
Fig. 8 – Veduta panoramica della Rupe Tarpea (Campidoglio); in primo piano in basso a destra è visibile il contatto tra unità litotecnica litoide (Tufo litoide lionato *Auct.*) e unità a comportamento «pseudocoesivo» (tufti *Auct.*). (foto: M. Pecci).

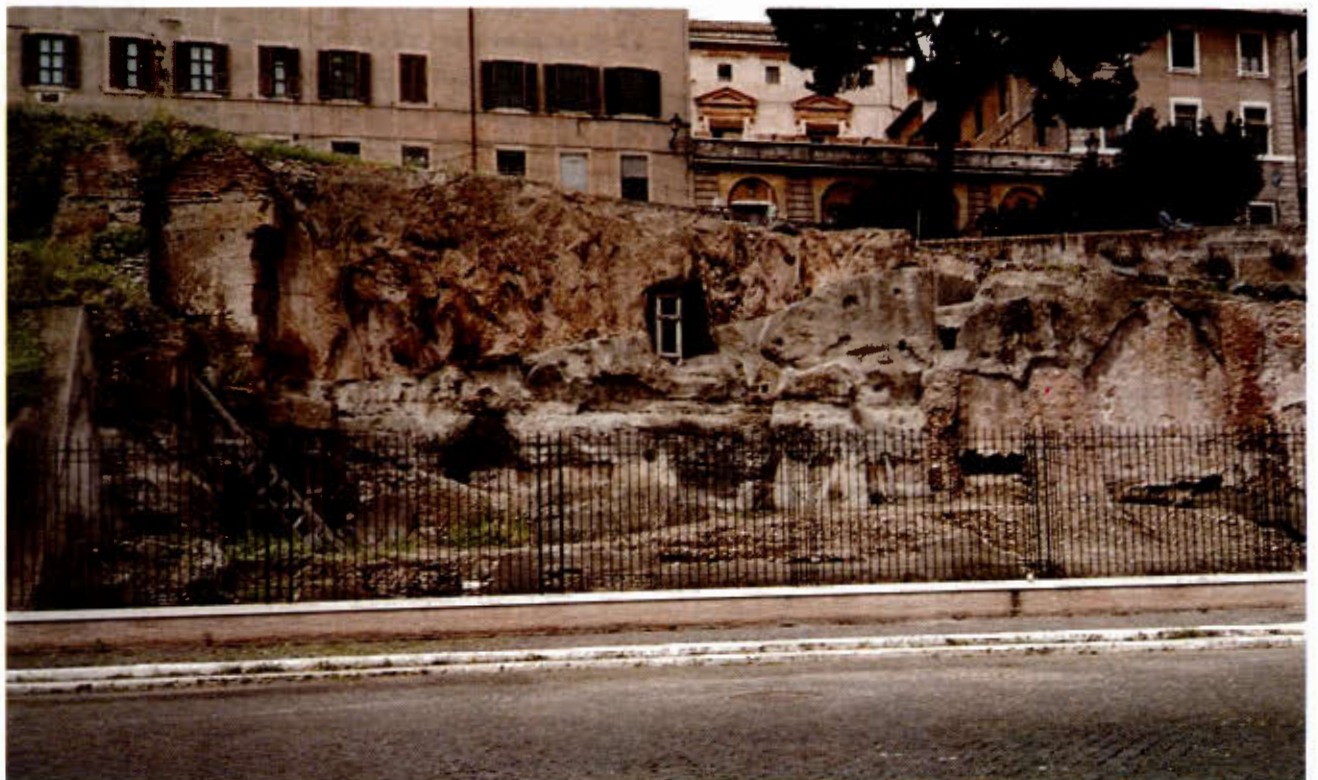
Fig. 9 – Foro Romano, Via della Consolazione; ancora il contatto della Fig. 8. In basso è visibile anche il «Tufo grigio granulare *Auct.*, considerato, come il Tufo litoide lionato, unità litotecnica litoide. È possibile osservare anche l'alto grado di fratturazione delle unità litoidi. (foto: M. Pecci).

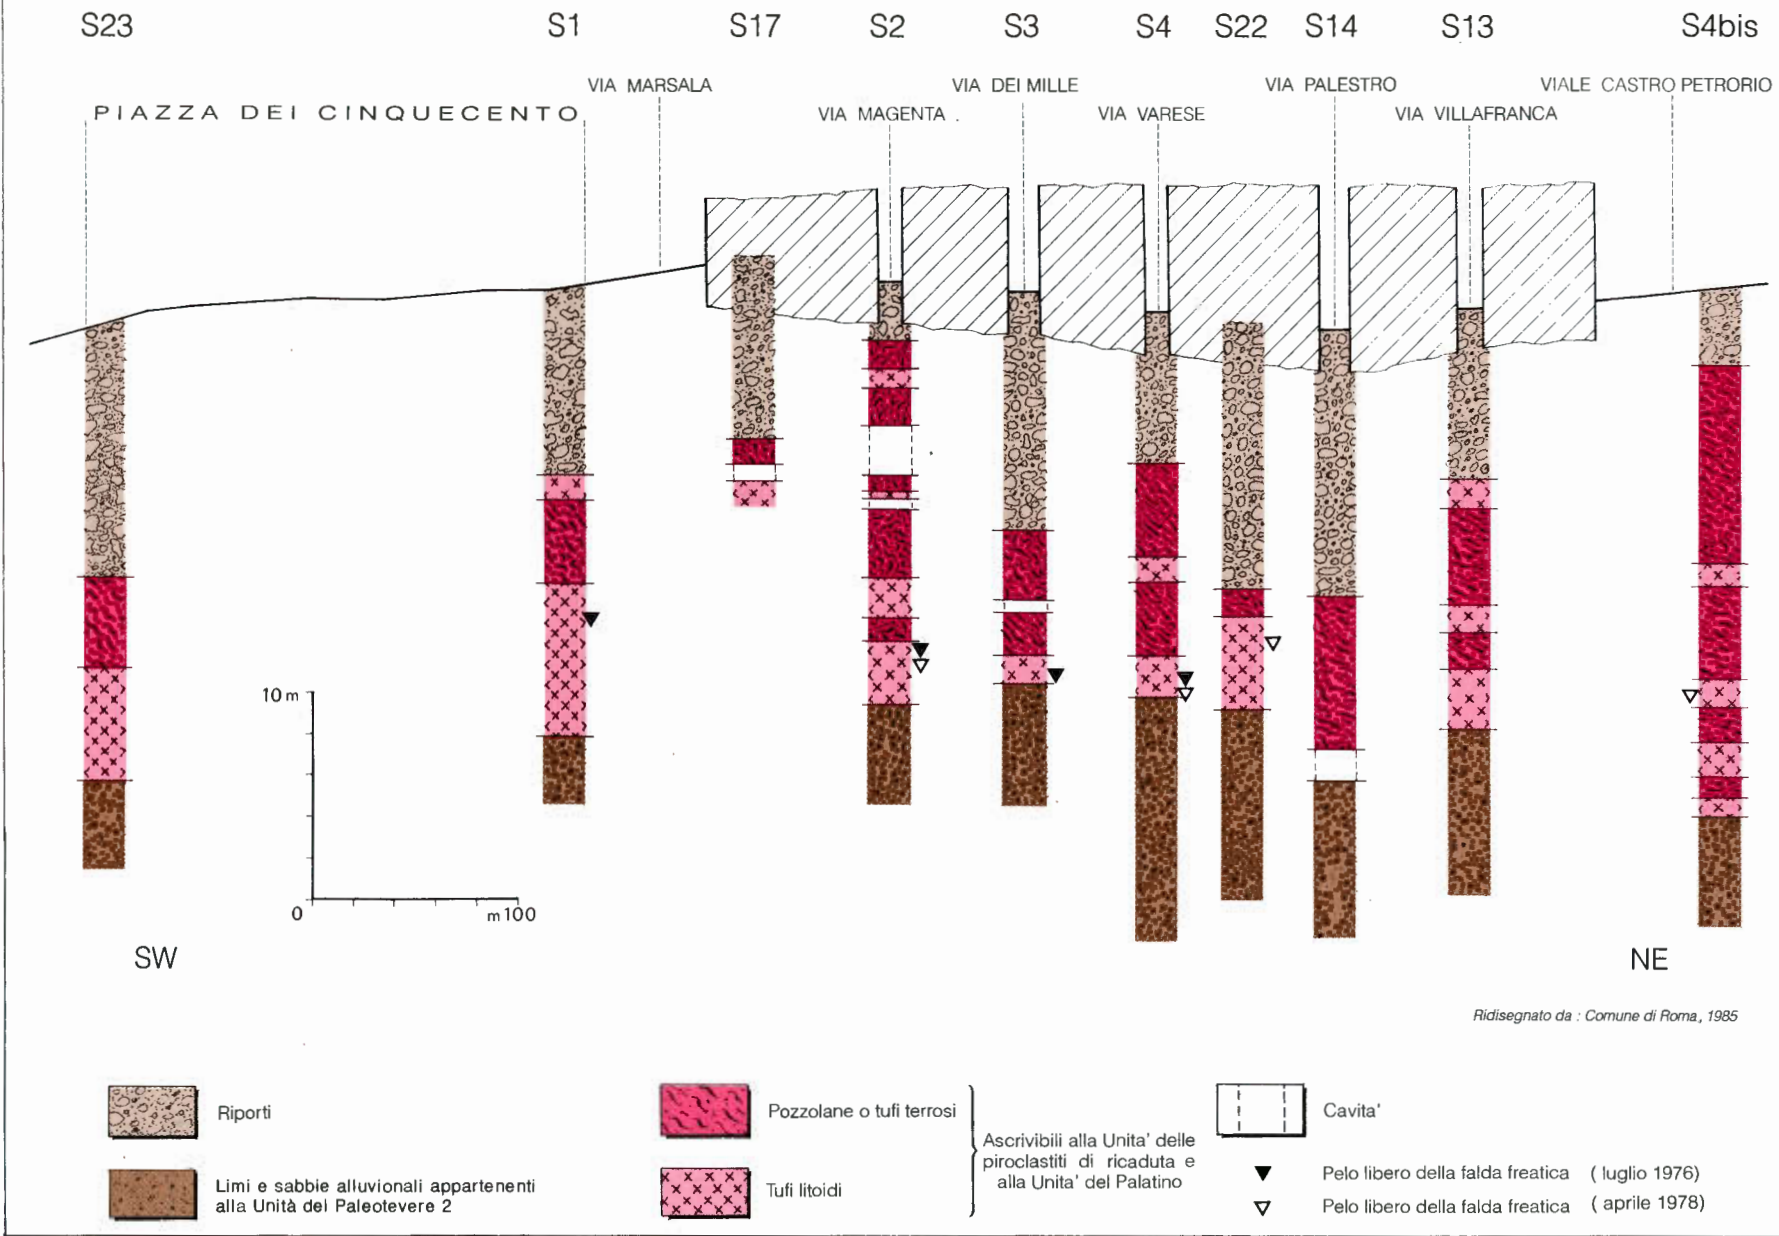
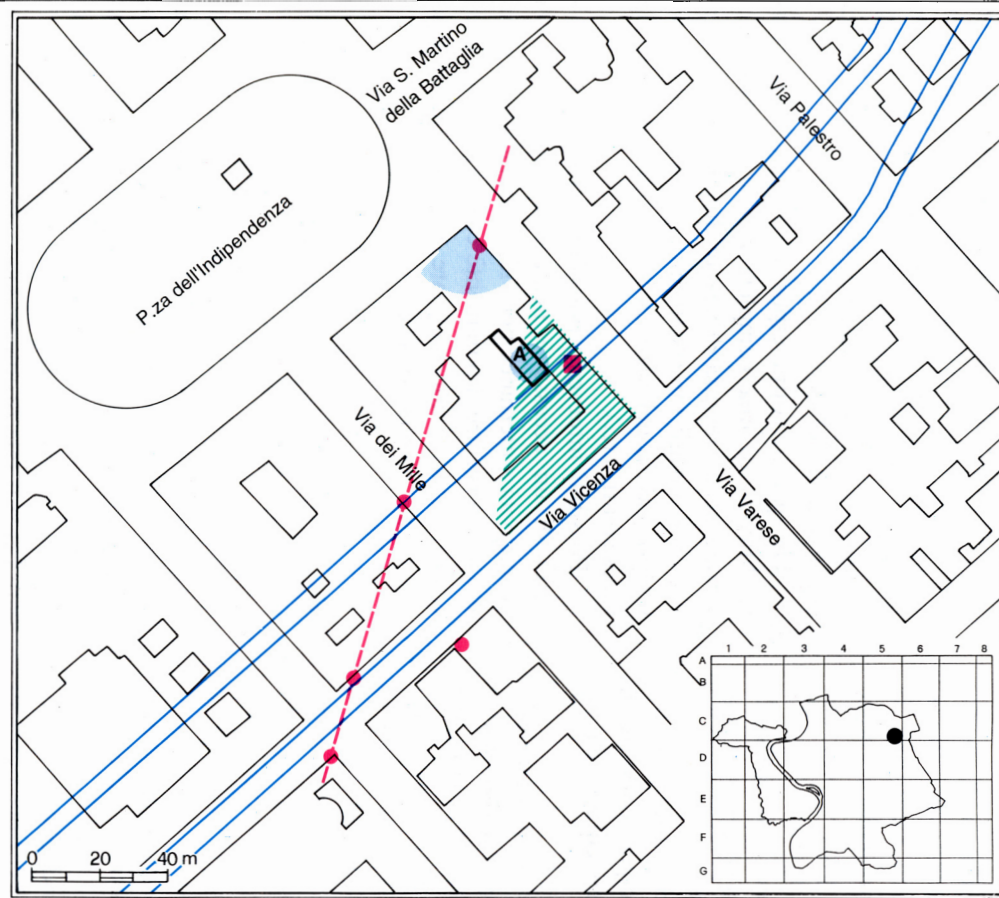
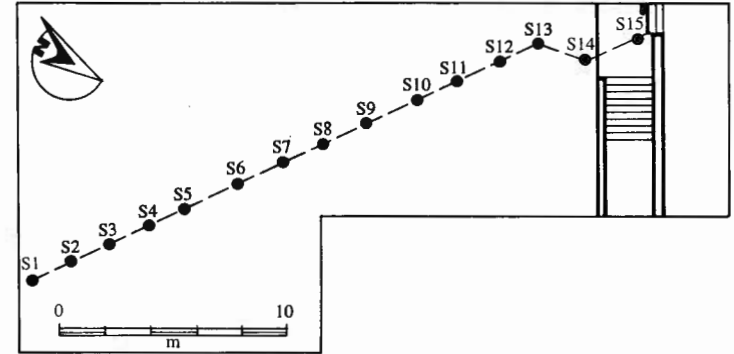
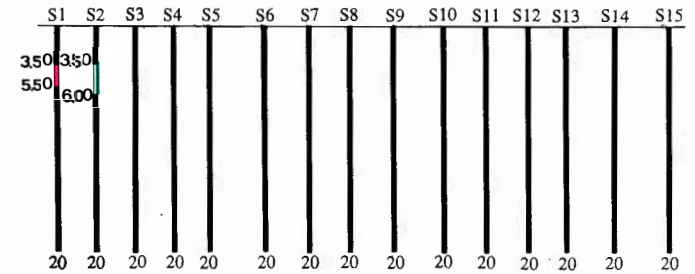
Tav. 2. Cedimenti per cavità sotterranee: il Villino Centurini (disegno: Enrico Cirese, Gabriella Masella).

I risultati di queste indagini hanno evidenziato vistose anomalie in termini di resistività dei terreni indagati, interpretati come presenza di cavità, (COMUNE DI ROMA, 1985), talora su precisi allineamenti, al di sotto dell'ala vecchia. Tali vuoti sono stati correlati con i punti del vecchio edificio soggetti a fessurazione, o con quelli di cedimento delle strutture; al di sotto del nuovo edificio però, i risultati delle indagini effettuate non hanno permesso di individuare vere e proprie cavità, ma solo notevoli disomogeneità nei valori di resistività. Infine, indagini condotte in maniera speditiva anche su edifici circostanti hanno permesso di ipotizzare (COMUNE DI ROMA, 1985), tramite l'osservazione di fratturazioni analoghe a quelle del villino Centurini, la direzione e l'andamento di alcune gallerie, poste a profondità fra 5 e 8.5 m dal p.c., di cui una passante per il cortile dell'edificio in esame (tav. 2).

Le indagini geoelettriche hanno portato ad ipotizzare la presenza di cavità a varie profondità sotto l'ala vecchia dell'edificio ed in corrispondenza con fessurazioni, nonché acque stagnanti o scorrenti a debole profondità. I sondaggi geognostici hanno accertato la presenza di cavità sotterranee a 3,5 m dal p.c. nel cortile della scuola.

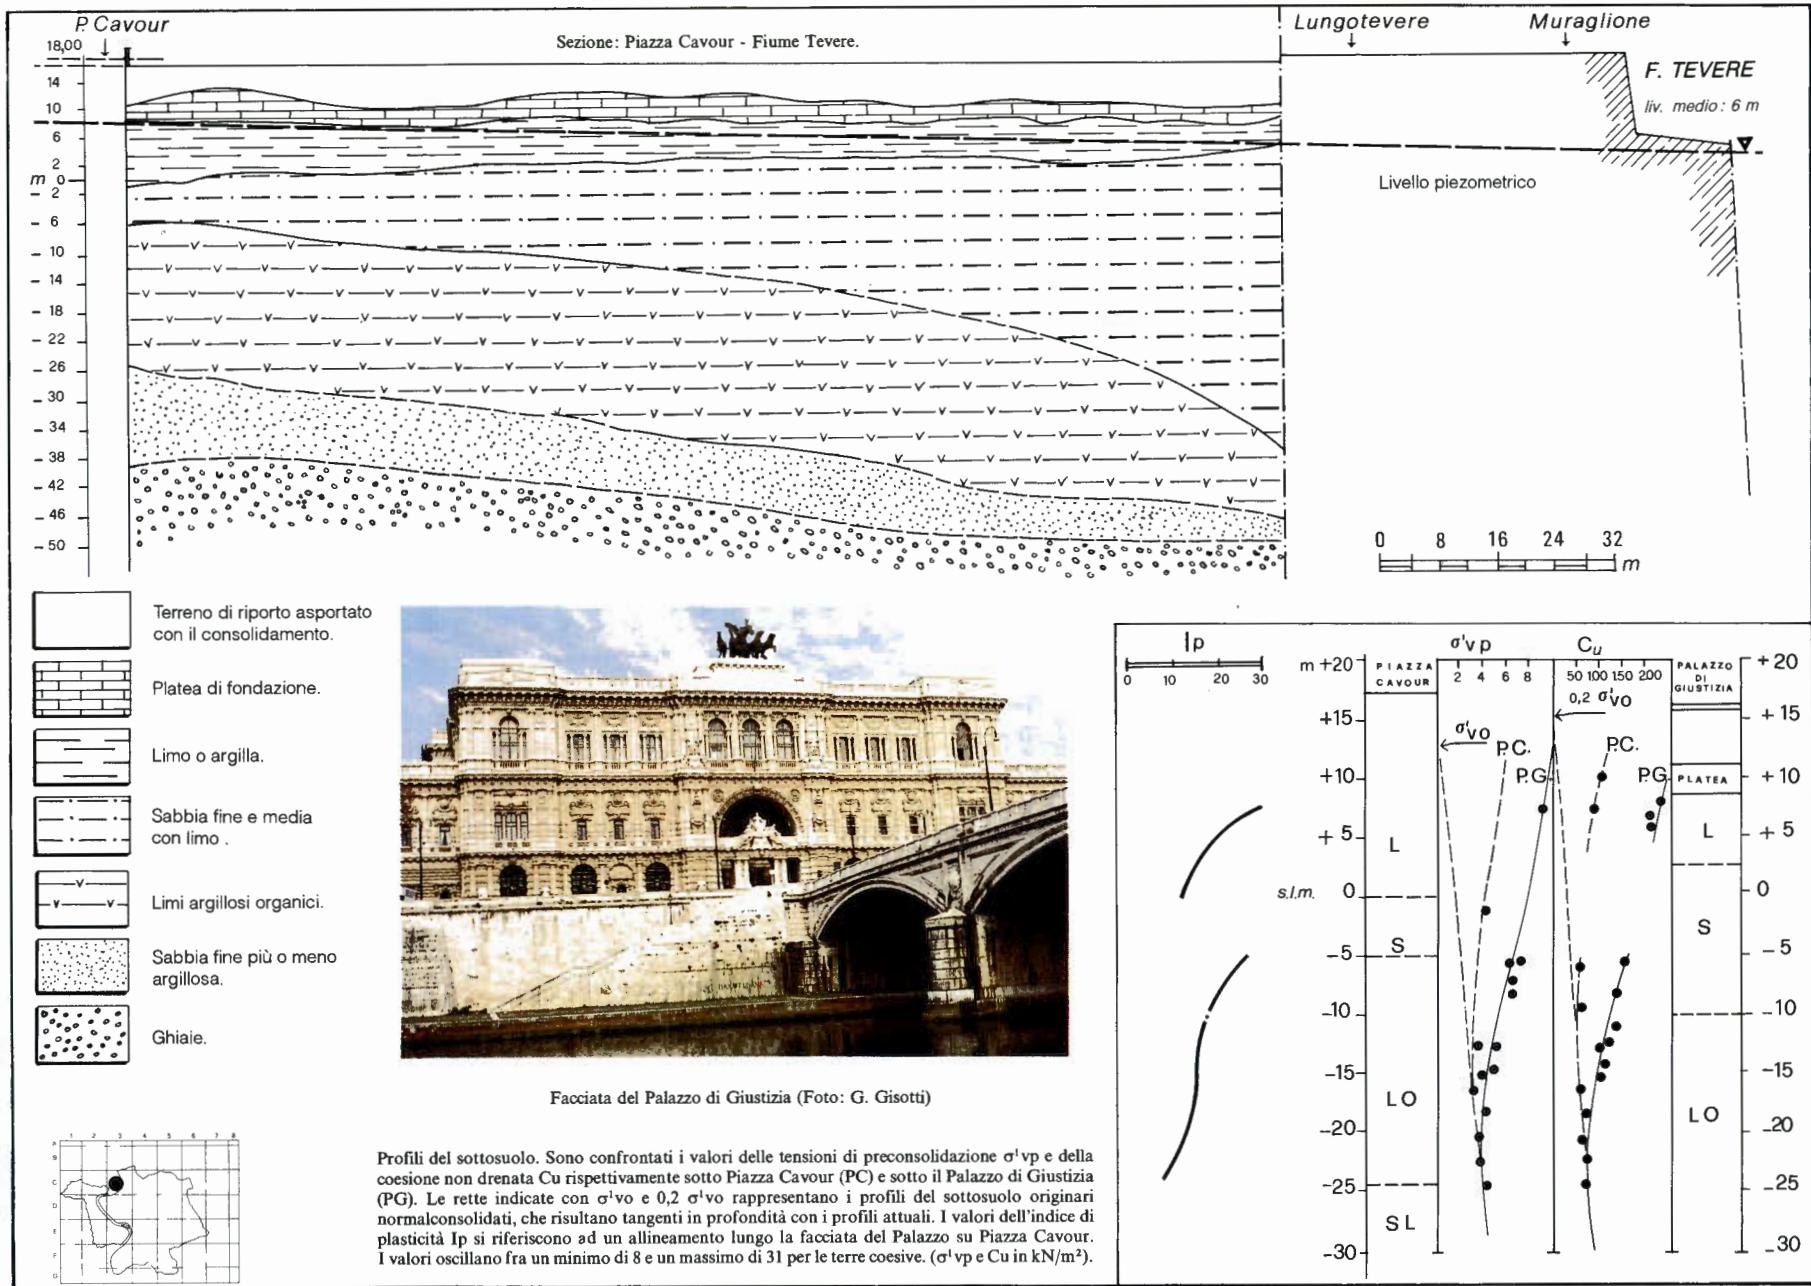
Tav. 3 Cedimenti del terreno di fondazione: il Palazzo di Giustizia (disegno: Anna Iori).

e) Il Palazzo presentava, quando fu insediata la Commissione di studio nel 1970, numerose fessure che interessavano le sue strutture orizzontali e verticali; furono individuate e catalogate oltre 450 fessure importanti per ciascun piano. Nel complesso, di tali fessure se ne individuaronò due gruppi, ciascuno caratterizzato da lesioni aventi grossomodo la stessa direzione, conseguenza dei movimenti più significativi dell'edificio. Il primo gruppo di fessure interessava una fascia che correva da Via Ulpiano a Via Triboniano, all'incirca lungo l'asse di simmetria ortogonale alle due strade, precisamente inclinata su tale asse di circa 18°. Le fessure apparivano essenzialmente determinate dal notevole cedimento differenziale verificatosi nel tempo nei terreni al di sotto della facciata di Piazza Cavour rispetto a quelli presenti sotto la parte antistante il Tevere. La fascia delle fessure rappresenta il giunto determinatosi in conseguenza delle differenti deformazioni tra le due parti dell'edificio.

In relazione ai cedimenti l'elevata compressibilità del terreno di fondazione (livello L) non è apparsa uniforme nell'area di impronta dell'edificio; infatti nella fascia contigua a Piazza Cavour si è verificato un maggior cedimento, rispetto a quella antistante il Tevere, sia perchè nel lato di Piazza Cavour è presente un terreno leggermente più ricco di argilla rispetto a quello della zona estrema, sia perchè il livello L ha un maggiore spessore nel lato Piazza Cavour rispetto al lato Tevere. Da qui il forte squilibrio con le conseguenti lesioni nella fascia centrale dell'edificio parallela al Tevere.

Attualmente il consolidamento delle strutture fondali è realizzato, ma rimane da intervenire sulla struttura in elevazione, e in particolare sulle lesioni; considerata l'opera e gli interventi finora compiuti, il Palazzo è ritornato agibile ed ospita gli uffici giudiziari.
