## **Report attività ISPRA del 01 Settembre 2016**

## Relazione di sopralluogo preliminare agli studi di microzonazione sismica dei comuni della provincia di Ascoli Piceno

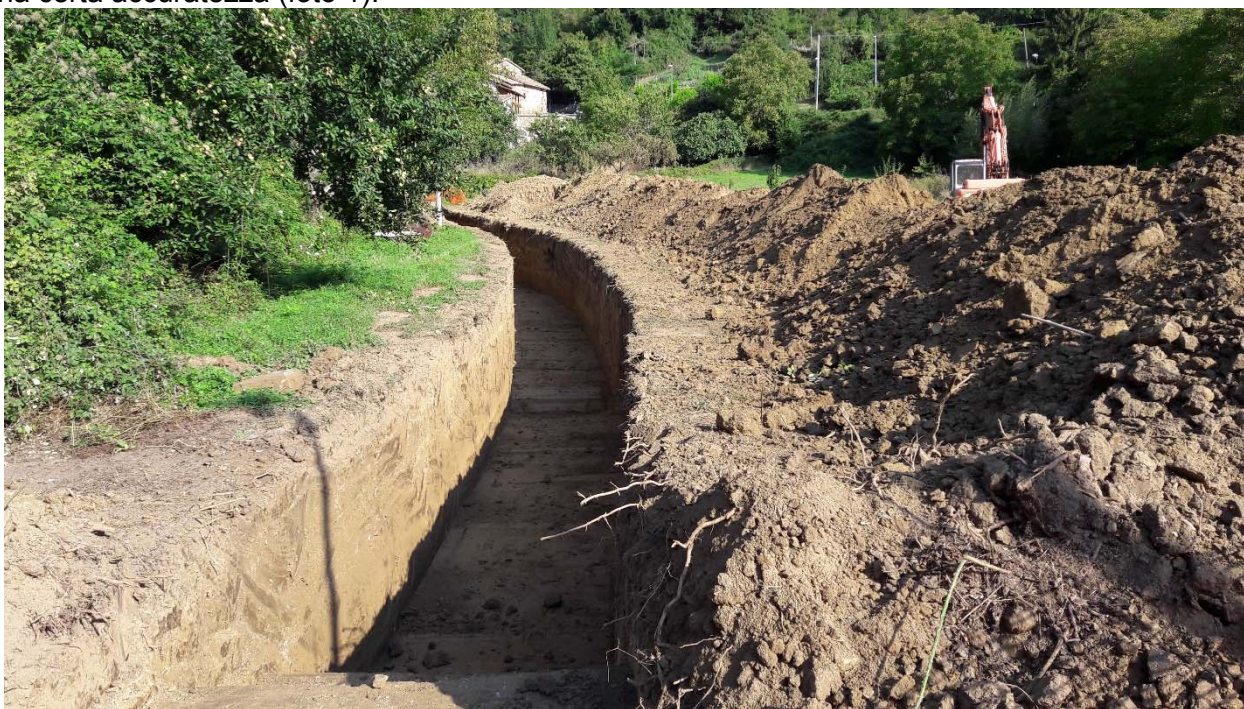
Fig. 1

Sono stati esaminati i depositi alluvionali terrazzati (MUSbn della Carta geologica regione Marche) rappresentati da sabbia prevalente e rari ciottoli arrotondati costituiti da materiale flyschioide e rari clasti calcarei. Nella colonna rappresentativa di tale zona, i depositi sono costituiti da ghiaie prevalenti.

Quest'area è attualmente oggetto di uno scavo ed è quindi stato possibile osservare i depositi con una certa accuratezza (foto 1).

Questi depositi non risultano corrispondenti a quanto rappresentato nella Carta delle microzone omogenee in prospettiva sismica, dove risultano essere costituiti esclusivamente da ghiaie.

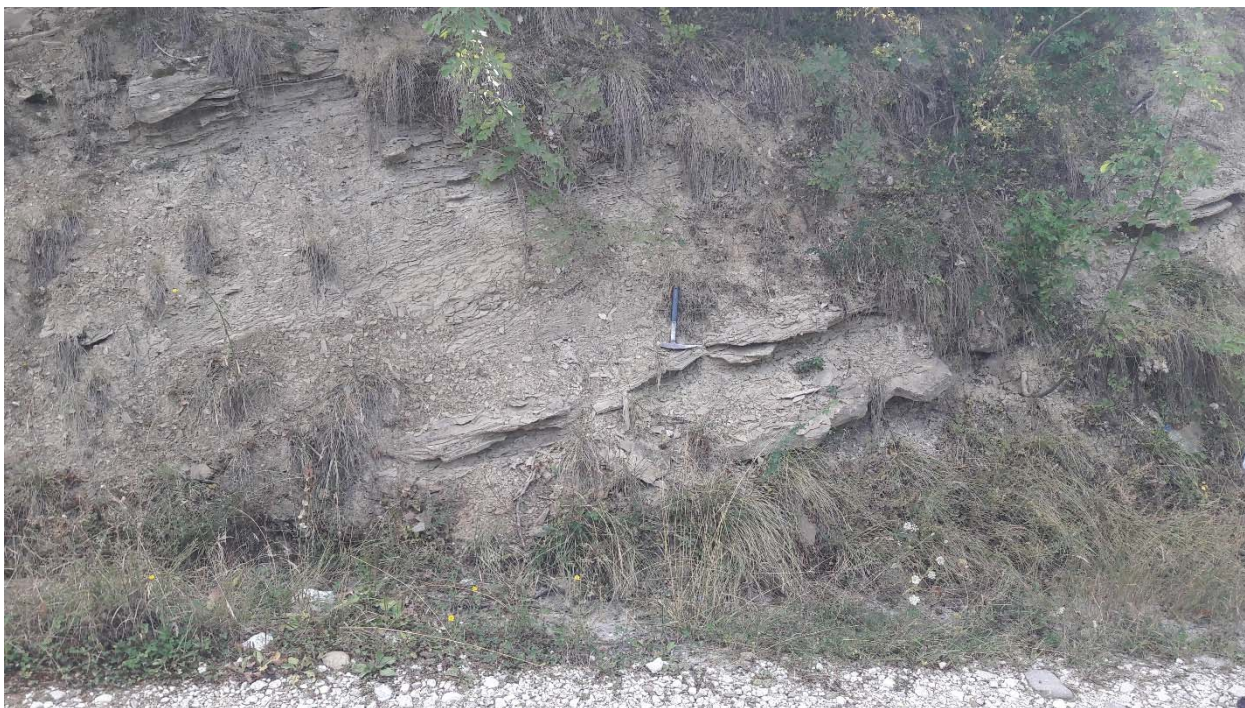
Foto 2

Sono state analizzate in dettaglio anche le facies affioranti della formazione della Laga, che risulta qui costituita dalla litofacies pelitico-arenacea (foto 2), evidenziando una discrepanza con quanto rappresentato in carta; secondo il nostro parere il limite fra il deposito di frana e il substrato deve essere tracciato con maggiore accuratezza e quindi modificato.

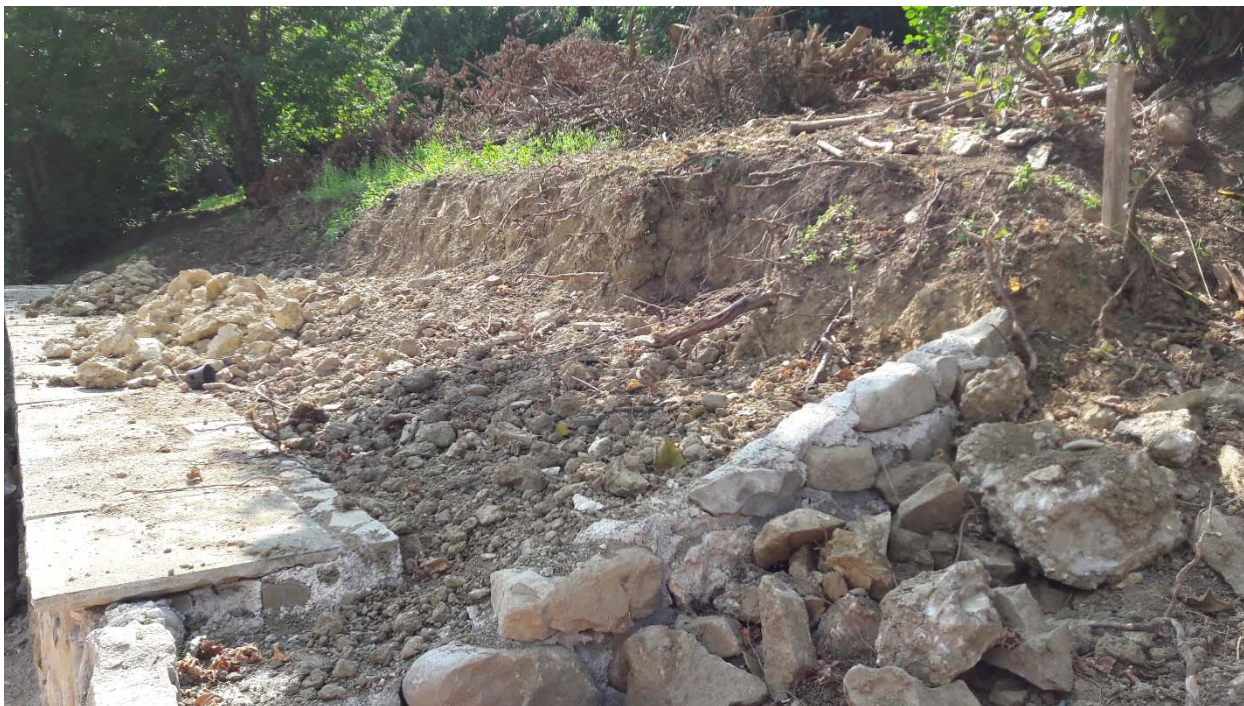
Foto 3

Proseguendo in destra idrografica, sono stati osservati gli stessi depositi alluvionali, anche qui non corrispondenti con quanto rappresentato nella microzona omogenea della Carta delle MOPS (foto 3).

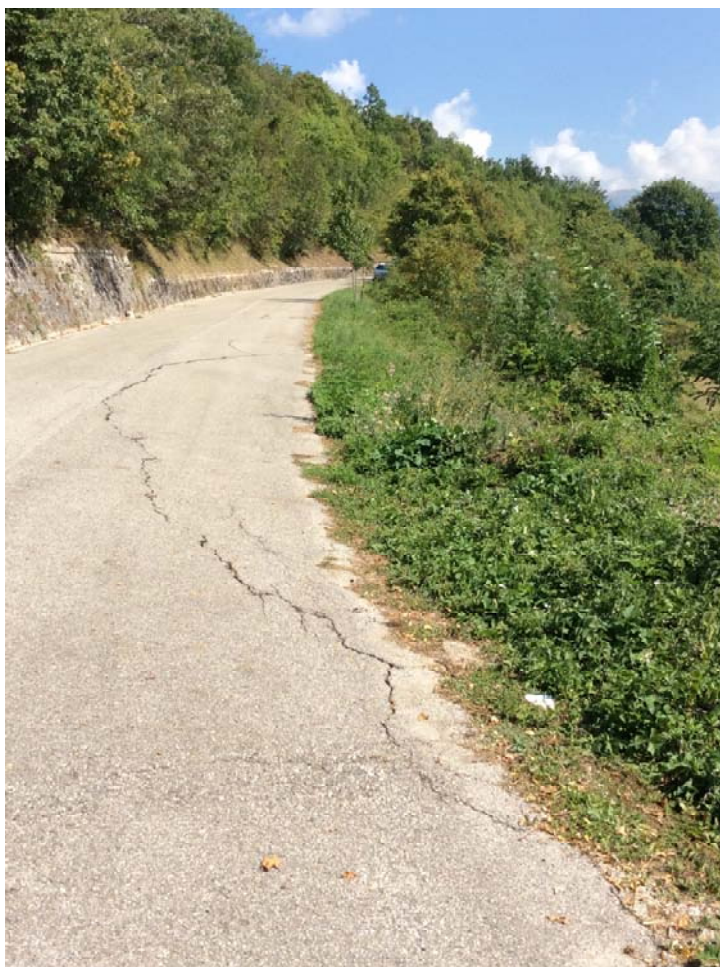
Foto 4

Presso l'accesso meridionale della frazione risultano evidenti alcune fratture semicircolari che hanno interessato recentemente il manto stradale lesionando l'asfalto (42°44'19" – 13°14'23") (foto 4).
