## **Relazione di sopralluogo del 6 settembre 2016 per la verifica speditiva delle condizioni geo-idrologiche dei siti di interesse**

### **- Anagrafica sopralluogo n.1**

Denominazione sito: Comune di Amatrice -località Ospedale  
Data del sopralluogo : 6 settembre 2016  
Enti: ISPRA

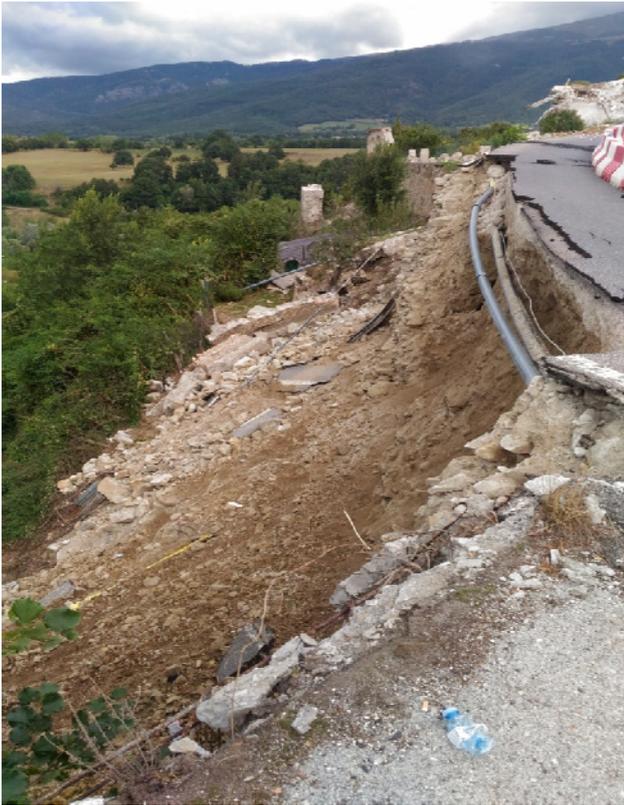
Foto1

Settore di corona del fenomeno franoso attivatosi il 24 agosto 2016, provocando danni alla sede stradale sommitale, di accesso alla città di Amatrice.

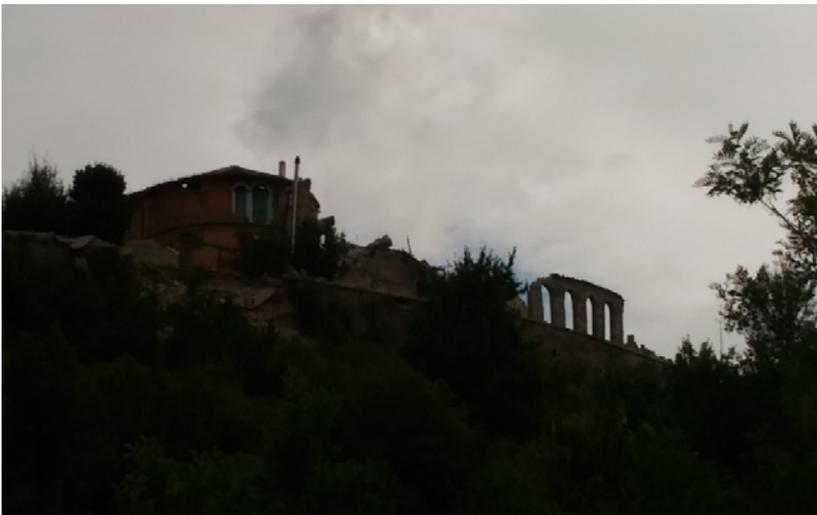
Foto2

Panoramica del settore di corona del fenomeno franoso, con vista da NW.  
Nota: condizioni di luce pessime a causa delle condizioni meteo.
