## **Relazione di sopralluogo per la verifica speditiva delle condizioni di stabilità dei versanti attraversati da un viadotto della SP 173 - Circonvallazione di Offida (AP).**

Il giorno 09/09/2016 è stato effettuato un sopralluogo presso un viadotto della Circonvallazione nuova nel Comune di Offida (AP).

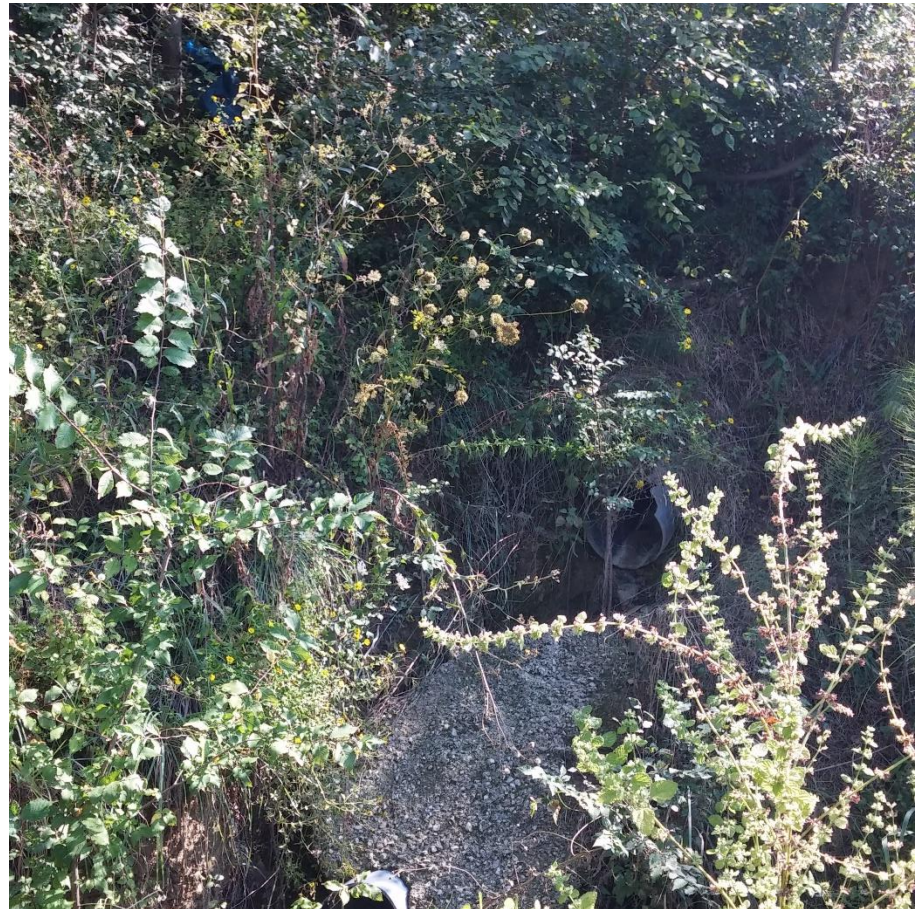
Fig. 4

Si è potuto osservare che le canalette di raccolta delle acque di scorrimento superficiale, provenienti dalla sede stradale e dal versante posto a monte, sono in cattivo stato di conservazione pertanto determinano la dispersione delle acque sul versante. Queste si presentano in diversi punti disarticolate o rotte (fig. 4) e comunque non sono state dimensionate adeguatamente alla reale portata idrica.

- mettere in opera rapidamente dei fessurimetri per il monitoraggio delle fratture che si sono formate sulla struttura della spalla sud del ponte in concomitanza del terremoto del 24/08 u.s.;
- ripristinare rapidamente le opere di raccolta delle acque superficiali sulla sede stradale e/o dimensionarle adeguatamente alle reali portate;
- superata la fase emergenziale, effettuare uno studio di dettaglio sulla circolazione delle acque sotterranee e sulla pericolosità da instabilità dell'intero versante, con l'ausilio di una nuova campagna geognostica e la successiva installazione di una rete di monitoraggio inclinometrico e piezometrico.

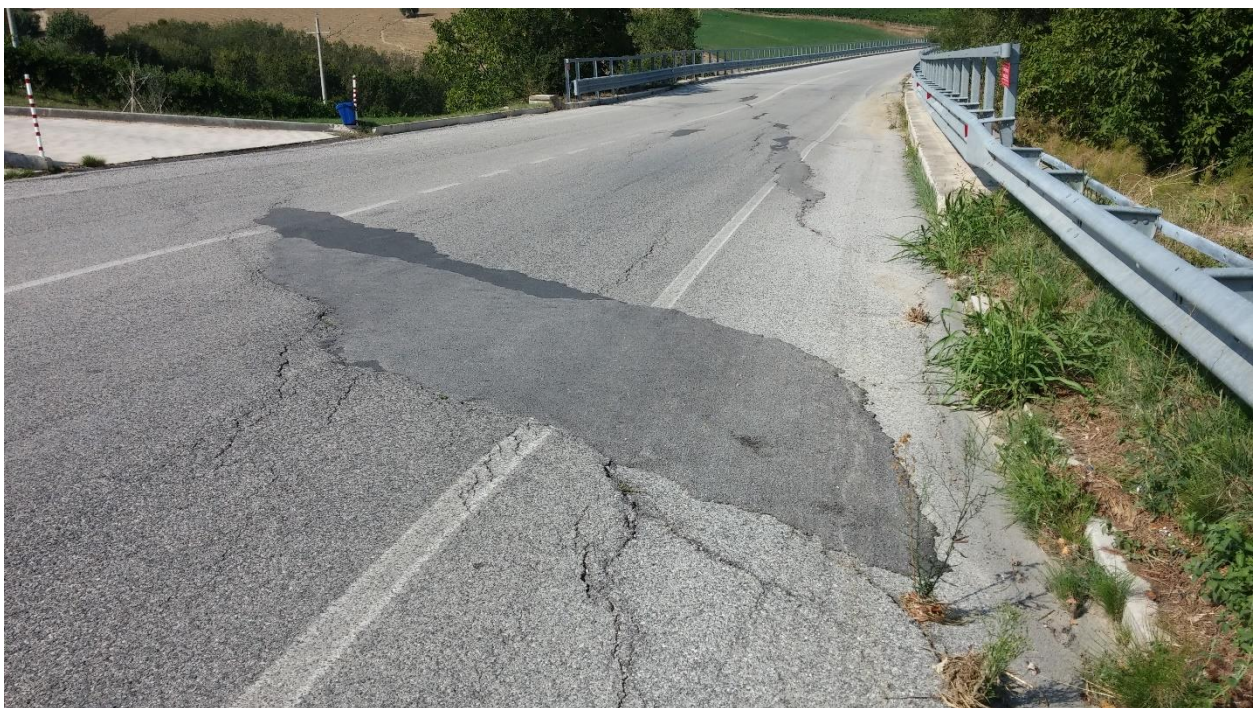
Fig. 5

Il rilevato stradale che costituisce la spalla del ponte è stato interessato in passato da un fenomeno di dissesto; l'ing. Fiorentino ci ha riferito che in conseguenza di tale dissesto si rese necessaria la realizzazione di una paratia di pali che hanno raggiunto la profondità di circa 30 m dalla sede stradale. Attualmente sono presenti i segni della riattivazione di un dissesto di minori dimensioni (fig. 5).
