**TERREMOTO CENTRO ITALIA**  
Di.Coma.C  
Funzione Tecnica di Valutazione e Pianificazione

## **Relazione di sopralluogo per la verifica speditiva delle condizioni geo-idrologiche dei siti di interesse nel comune di Amatrice**

In seguito alla riunione tenutasi nella mattinata del 23 settembre 2016 presso il DICOMAC di Rieti, si è stabilito di procedere ad una serie di sopralluoghi nel territorio comunale di Amatrice, su siti già indagati e documentati nella *"Relazione di sopralluogo per la verifica speditiva delle condizioni geo-idrologiche dei siti di interesse adibiti a MAP per il Comune di Amatrice"* (di seguito denominata semplicemente Relazione) rilasciata da Regione Lazio. Obiettivo dei sopralluoghi è stata la verifica delle condizioni per le aree SAE.

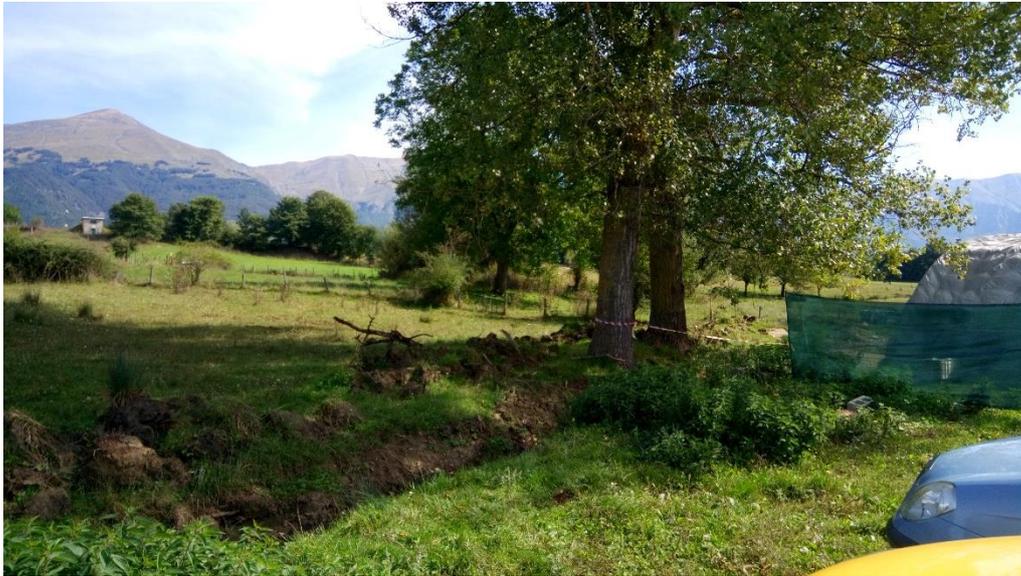
**Cornillo vecchio:** in aggiunta a quanto segnalato nella Relazione, si è verificata la presenza di un fosso di scolo posto diagonalmente rispetto all'area che è stato recentemente approfondito per un'altezza di circa 1,20 m (foto 1); si suggerisce di mantenere efficiente il deflusso attraverso operazioni di pulizia e la stabilità degli argini.

**Foto 1** – Dettaglio del canale di scolo diagonale rispetto al sito individuato

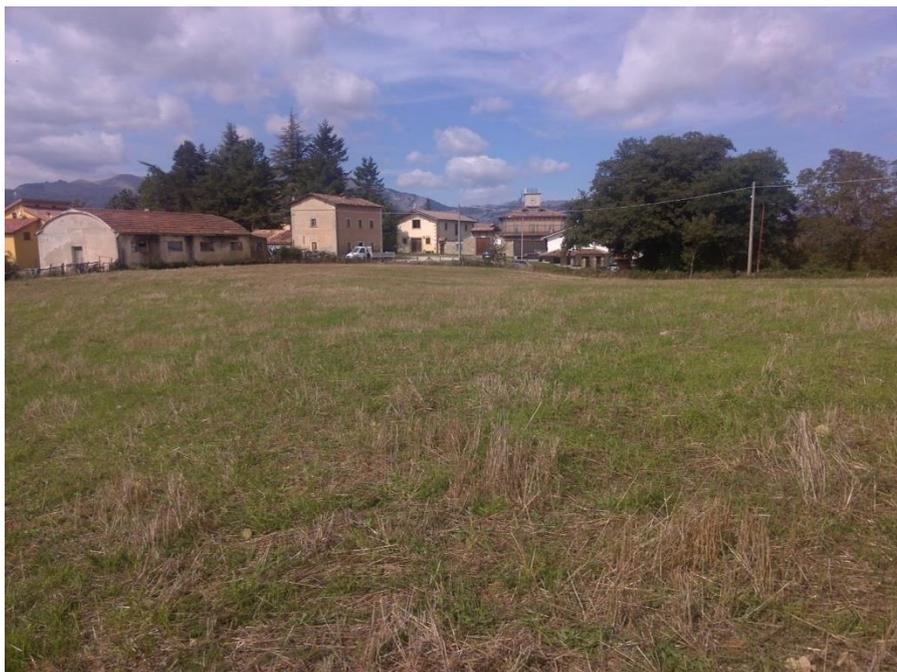
**Configno:** in aggiunta a quanto segnalato nella Relazione, si specifica che la porzione più occidentale del sito è caratterizzata da una geometria leggermente concava (Foto 2) che potrebbe essere sede di persistente impaludamento. Pertanto, si suggerisce particolare attenzione per l'esecuzione delle opere di regimazione delle acque superficiali per questa porzione di sito.

**Foto 2** - Panoramica della porzione occidentale del sito

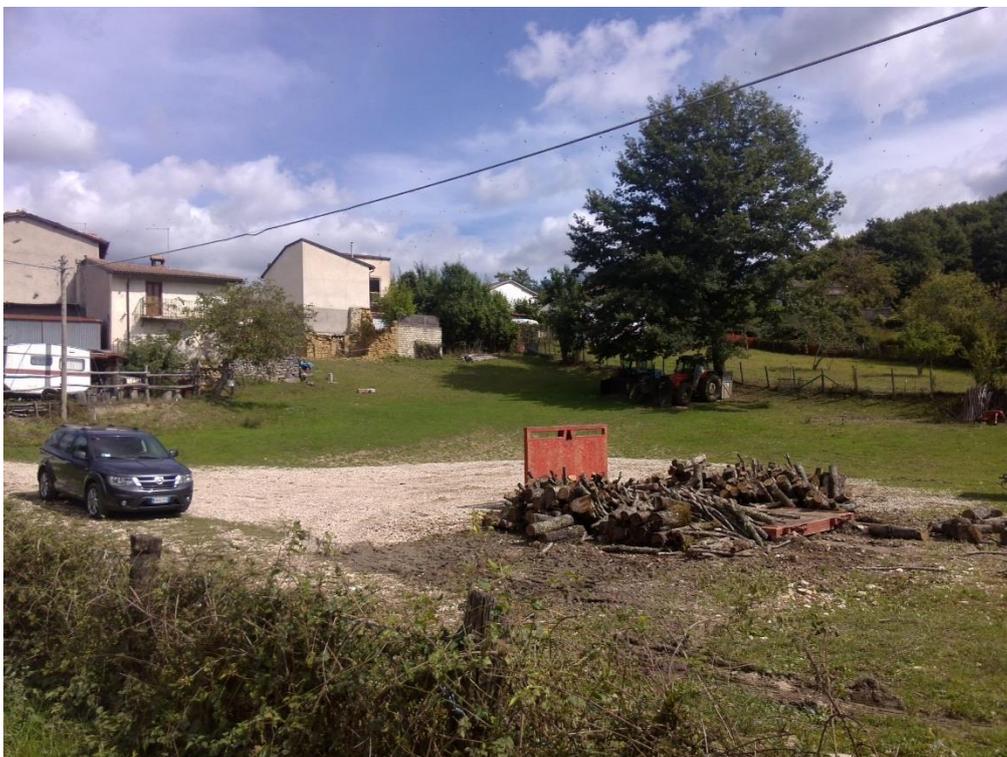
- per l'area avente superficie indicativamente di 600 mq (come da Relazione) si ribadisce la sua interferenza con l'azienda agricola (ovini) che condiziona la viabilità di accesso. Inoltre, da un punto di vista morfologico, si presenta caratterizzata da una superficie blandamente concava posta alla base di un impluvio (Foto 3). Pertanto, si ipotizza che il sito possa essere sede di persistente di impaludamento.
- per l'area avente superficie indicativamente di 2200 mq (come da Relazione), si segnala la possibilità di provvedere ad una via di accesso posta direttamente prima degli edifici che presentano precarie condizioni strutturali dovute al danneggiamento per evento sismico. Tale nuovo accesso identificato si imposta su una morfologia acclive (Foto 4) per la quale sarebbero necessarie delle opere di adeguamento per facilitare l'ingresso dei mezzi.

**Foto 3** - Porzione dell'area di superficie 600 mq

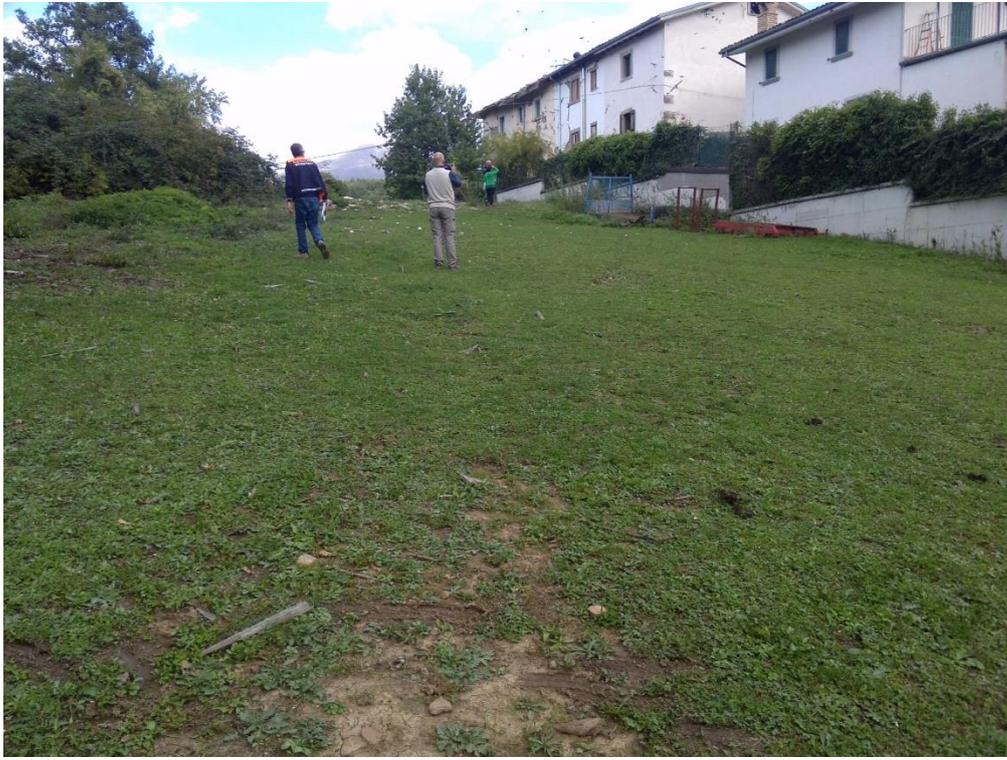
**Foto 4** - Visuale della possibile via di ingresso posta su morfologia acclive (vista verso Nord)

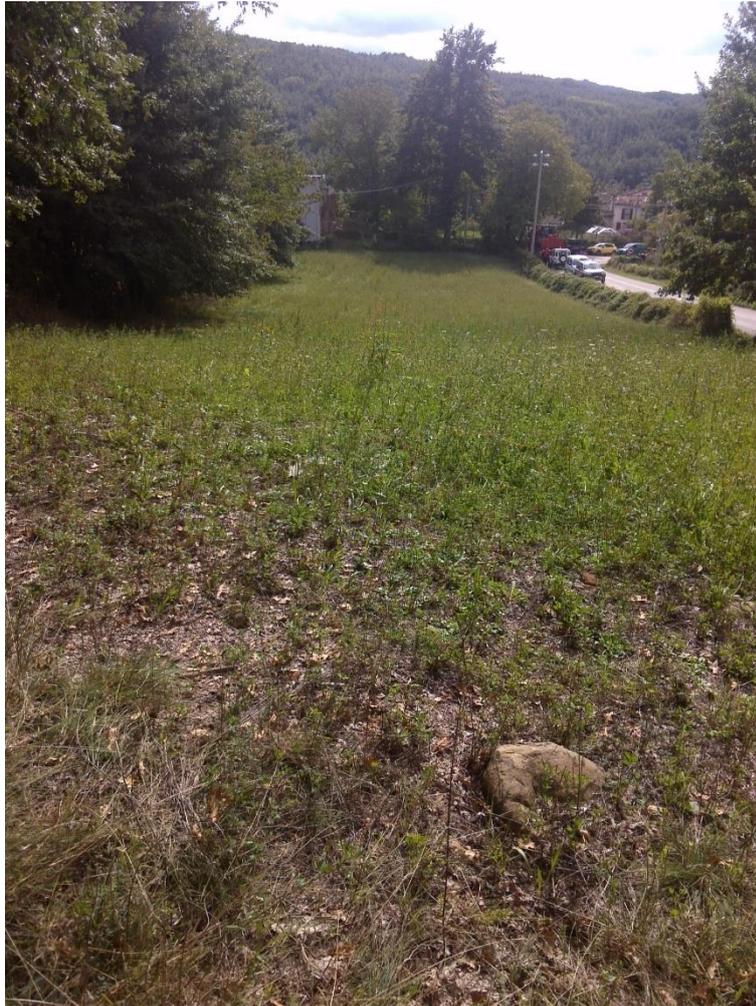
**Retrosi:** in aggiunta a quanto segnalato nella Relazione, si specifica che la porzione più meridionale del sito è posta al di sotto del piano stradale (Foto 5). Pertanto, si suggerisce particolare attenzione per l'esecuzione delle opere di regimazione delle acque superficiali per questa porzione di sito.

**Foto 5 -** Panoramica del sito (vista verso Sud)

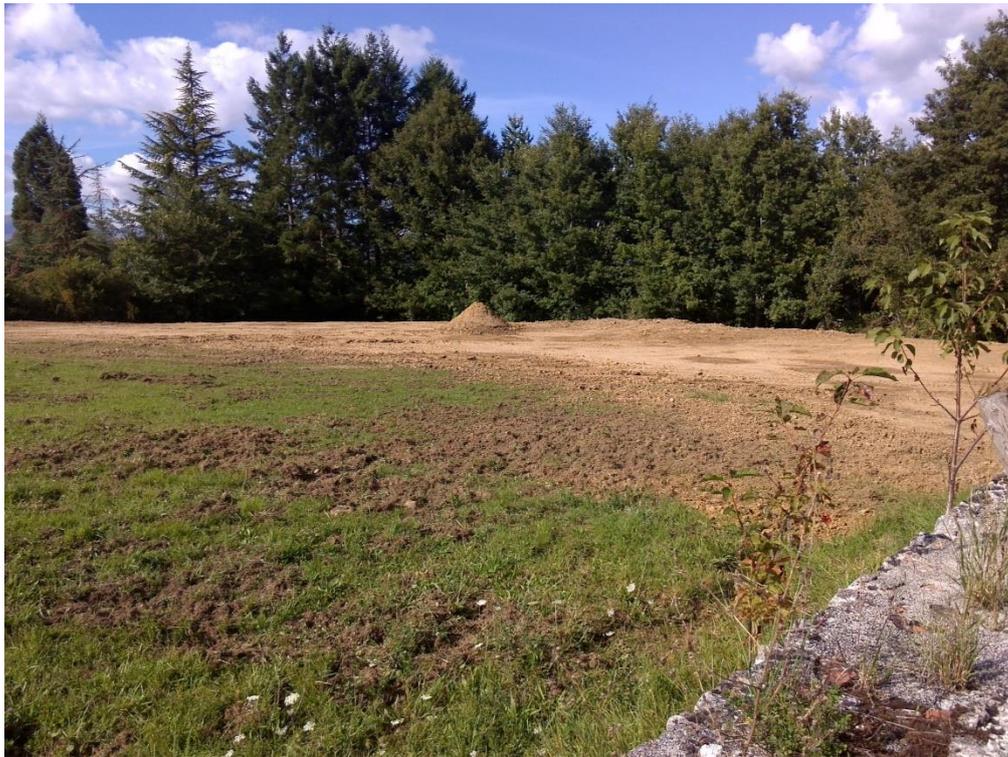
- la parte limitrofa al Campo della Provincia di Trento (considerata con IDONEITÀ CONDIZIONATA nella Relazione) è condizionata dalla presenza di materiale di risulta sabbioso-limoso proveniente dai movimenti terra per la realizzazione dei moduli Scuole (come già documentato nella Relazione). Lo spessore di tale materiale è praticamente nullo al centro del sito ed arriva a circa 2 m in corrispondenza della profonda scarpata che definisce il limite settentrionale del sito (foto 6). Con le precipitazioni degli ultimi giorni, tale materiale di risulta ha già subito un notevole dilavamento. Si suggerisce di posizionare i moduli SAE ad una distanza di sicurezza dal ciglio della scarpata dove, peraltro, vi è il massimo spessore del materiale di risulta. Si ritengono inoltre necessarie opere per la riduzione dell'erosione del materiale suddetto, in particolare nel settore prossimo al versante.

**Foto 6** - Panoramica del sito dove è presente il materiale di risulta (vista verso Nord-Est)
