Report ISPRA sopralluoghi viabilità 24-25-26/08/2016

ISPRA - Tabella sintetica sopralluoghi 24-25-26 agosto 2016

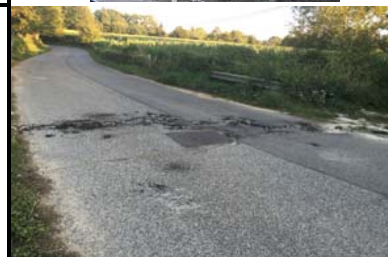
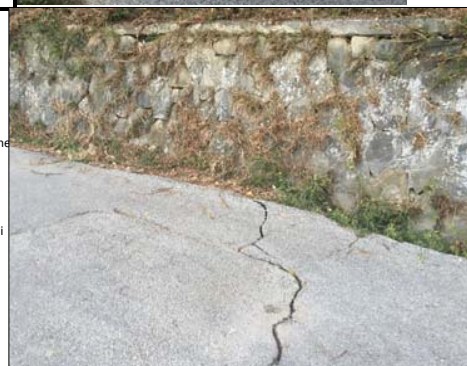
codice	Data_rilievo	Località	Lat	Lon	Tipo_effetto	descrizione	Rischio_residuo
ISP-RI200	24/08/2016	strada da Salaria ad Amatrice	42,648489	13,273922	crolli di blocchi	Modesto (qualche metro cubo al massimo) crollo di blocchi lapidei lungo il taglio stradale, contenuto parzialmente dalla rete di protezione.	Modesto, visto interventi già in corso
ISP-RI201	24/08/2016	strada tra Sant'Angelo e San Lorenzo e Flaviano (poco prima di quest'ultima)	42,662368	13,291590	fratture su manto stradale	Due fasce di fratturazione ampie ciascuna > 50 cm e distanti una ventina di metri tagliano trasversalmente l'asfalto. Il rigonfiamento dell'asfalto fa supporre fenomeni di compressione locale. Queste fratture sono collegate da sottili fessure parallele ai bordi esterni dell'asfalto. Quella a nordest sembra proseguire per qualche metro nel brecciolino compatto a bordo strada verso il muro di cinta della prospiciente villa.	trascurabile

ISP-RI202	24/08/2016	Bivio subito fuori dell'abitato di Cossito	42,673730	13,291078	fessure su manto stradale	Fratture irregolari beanti fino a due-tre cm massimo tagliano l'asfalto. Una di queste si segue in una stradina di cemento al di sotto della sede stradale principale verso valle. Le fratture (se ne riconoscono varie subparallele tra loro con orientazione media circa N110) appaiono corrispondere a zone di danneggiamento nei muri di contenimento laterali, realizzati con blocchi di arenaria cementati. Si nota che tali fratture, pur in corrispondenza di una delle tracce della faglia della Laga, appaiono con tutta probabilità avere un'origine secondaria.	Trascurabile. La fessurazione potrebbe evolvere ma al momento non ci sono elementi che facciano pensare ad una rapida evoluzione con apertura di fratture pericolose
ISP-RI203	24/08/2016	Strada che collega Cossito a Saletta, poco a valle di Casale	42,668560	13,282316	fessura su manto stradale	In uno stretto tornante si osserva una frattura trasversale alla sede stradale, aperta 1-2 cm, che appare proseguire nel prato sovrastante per qualche metro.	La fessurazione potrebbe evolvere ma al momento non ci sono elementi che facciano pensare ad una rapida evoluzione con apertura di fratture pericolose

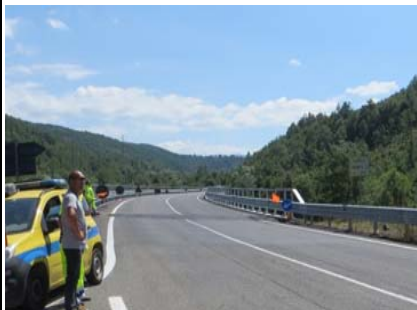
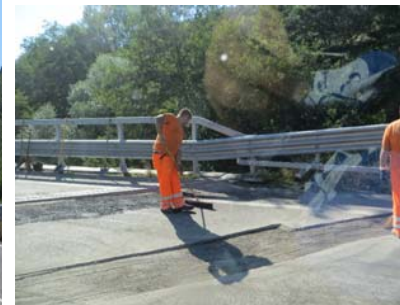
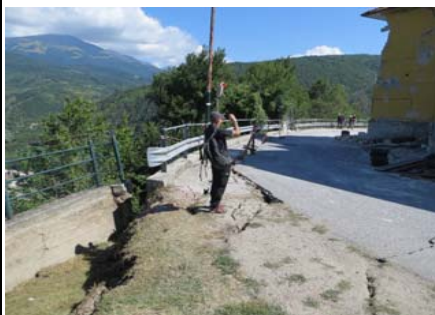
codice	Data rilievo	Località	Lat	Lon	Tipo effetto	descrizione	Rischio residuo
ISP-RI204	25/08/2016	viadotto Tronto II, in corrispondenza dello svincolo per Poggio Casali	42,691519	13,263177	scalini nel manto stradale	L'abbassamento differenziale delle due spalle del viadotto rispetto al rilevato ha determinato la formazione di due scalini sulla carreggiata in corrispondenza dei giunti. Tale evidenza è stata rilevata in quasi tutti i viadotti presenti nel fondovalle del Tronto nel tratto tra Accumoli e Pescara del Tronto. L'ANAS sta già lavorando per eliminare i salti lungo la carreggiata.	trascurabile, visto l'intervento di ANAS
ISP-RI205	25/08/2016	Lungo la salita per il paese di Accumoli	42,694311	13,243694	Crollo di blocchi litoidi	Lungo la salita per il paese di Accumoli sono stati rilevati blocchi arenacei della dimensione fino a 50 cm, già accantonati al bordo della carreggiata. Altri blocchi caduti sono stati rilevati sulla strada tra il campo sportivo e il paese.	Rilevante. Da monitorare. Non si esclude la possibilità che si distacchino altri blocchi analoghi provenienti dal versante.

ISP-RI206	25/08/2016	A monte della strada di accesso al campo sportivo comunale	42,694299	13,241099	Distacco di blocchi litoidi	sono stati osservati diversi blocchi di	Medio. Da monitorare. Non si esclude la possibilità di ulteriori distacchi dal taglio stradale a seguito di nuove scosse
ISP-RI207	25/08/2016	Accumoli, strada che da Via Roma va a Frazione fronte del Campo. Lungo il margine sudorientale del centro storico	42,694299	13,249887	Crollo muro di contenimento e fratture su strada	Lungo il margine sudorientale del rilievo su cui sorge Accumoli, sul bordo esterno della strada di accesso al paese sono presenti fratture beanti (apertura fino a 10 cm), con avvallamenti del manto stradale; le fratture presentano una lunghezza complessiva di circa 20 m e proseguono in un'area verde attrezzata. Tali aperture sono state procurate dal cedimento del muro di contenimento. Sono presenti altre fratture minori a monte delle fratture beanti.	Alto. Si consiglia di adottare misure di sicurezza nell'area. Si ritiene che il fenomeno possa evolvere in modo retrogressivo; Inoltre il muro di contenimento stesso versa in condizioni precarie e in caso di nuove scosse è soggetto presumibilmente a crollare a valle.

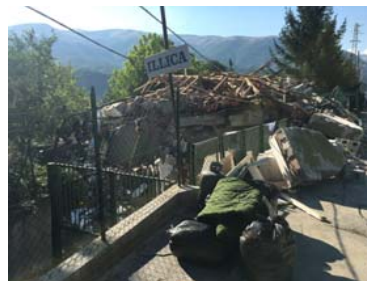
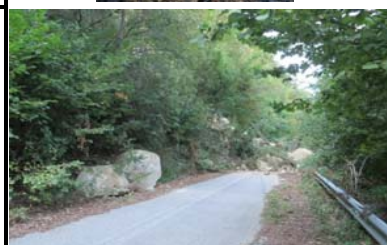
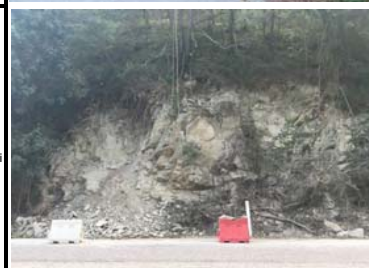
codice	Data rilievo	Località	Lat	Lon	Tipo effetto	descrizione	Rischio residuo
ISP-RI208	25/08/2016	Illica	42,703346	13,264165	Cedimento muro di sostegno casa privata e fratture lungo strada	Nei pressi del nucleo abitato sono osservabili fratture longitudinali al bordo della carreggiata dovute al cedimento di un muro di contenimento di una casa distrutta.	Medio-basso. Si consiglia di monitorare. Verificare la stabilità del muro il cui danneggiamento può compromettere l'integrità della sede stradale.
ISP-RI209	25/08/2016	Lungo la strada e i tornanti da Illica a Poggio Casoli	42,691082	13,267412	Distacco di blocchi da taglio stradale	Lungo la strada e i tornanti per Poggio Casoli sono stati rilevati molti distacchi di blocchi dalla scarpata a margine stradale con dimensioni fino al metro.	Medio. Da monitorare. Non si esclude la possibilità di ulteriori distacchi a seguito di eventuali nuovi eventi sismici.

ISP-RI210	25/08/2016	Lungo la strada al primo tornante da Poggio Casoli a Illica	42,691082	13,267756	Frattura a margine della strada	In prossimità primo tornante, scendendo da Poggio Casoli, è stata rilevata una frattura (larga circa 8 m e aperta fino a 3-4 cm, orientata circa E-O) a margine della strada dovuta all'attivazione di un movimento gravitativo lungo la scarpata al margine esterno della carreggiata.	Medio-basso. Si consiglia di monitorare.
ISP-RI211	25/08/2016	Vicino al Lago Iridea, sulla strada per Tufo	42,710742	13,255843	Frana	Vicino al Lago Iridea, la strada per Tufo risulta sbarrata da un corpo di frana dovuto al crollo di litologie arenacee. Il volume del materiale franato è stato stimato in circa 50 m3 ed è caratterizzato da blocchi fino a 2 m3. L'altezza della scarpata è di circa 15 metri. La larghezza della corona è di circa 10 m.	Alto. E' possibile la riattivazione del fenomeno. E' necessario sgombrare la strada e mettere in sicurezza il versante

ISP-AP200	25/08/2016	Lungo la via Salaria, al di sotto del paese di Pescara del Tronto	42,752670	13,276039	Frana	Sono state osservate diverse frane anche di notevoli dimensioni che hanno impattato la via Salaria richiedendo la riduzione della carreggiata a senso unico alternato. Tutto il versante osservato presenta forte predisposizione all'instabilità gravitativa con potenziale coinvolgimento sia della via Salaria che di quella di accesso al paese di Pescara del Tronto.	Alto. E' possibile la riattivazione del fenomeno lungo tutto il versante sottostante il paese di Pescara del Tronto. Interventi di diboscamento sono già in corso

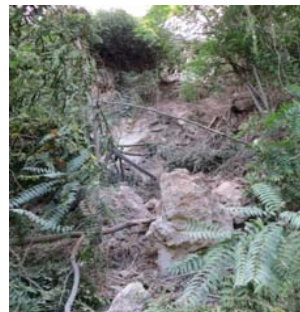
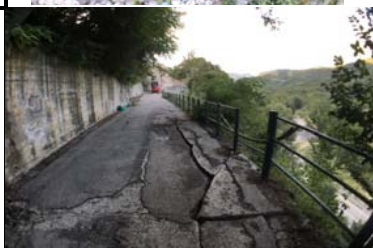
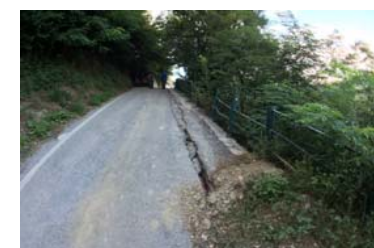
codice	Data rilievo	Località	Lat	Lon	Tipo effetto	descrizione	Rischio residuo
ISP-AP201	25/08/2016	Lungo la via Salaria, al di sotto del paese di Pescara del Tronto	42,751262	13,272642	Frana	Sono state osservate diverse frane anche di notevoli dimensioni che hanno impattato la via Salaria richiedendo la riduzione della carreggiata a senso unico alternato. Tutto il versante osservato presenta forte predisposizione all’instabilità gravitativa con potenziale coinvolgimento sia della via Salaria che di quella di accesso al paese di Pescara del Tronto.	Alto. E’ possibile la riattivazione del fenomeno lungo tutto il versante sottostante il paese di Pescara del Tronto. Interventi di diboscamento sono già in corso
ISP-AP202	25/08/2016	Lungo la via Salaria, al di sotto del paese di Pescara del Tronto	42,750563	13,272344	Frana	Sono state osservate diverse frane anche di notevoli dimensioni che hanno impattato la via Salaria richiedendo la riduzione della carreggiata a senso unico alternato. Tutto il versante osservato presenta forte predisposizione all’instabilità gravitativa con potenziale coinvolgimento sia della via Salaria che di quella di accesso al paese di Pescara del Tronto.	Alto. E’ possibile la riattivazione del fenomeno lungo tutto il versante sottostante il paese di Pescara del Tronto. Interventi di diboscamento sono già in corso

ISP-AP203	25/08/2016	Lungo la via Salaria, al di sotto del paese di Pescara del Tronto	42,750096	13,272003	Frana	Sono state osservate diverse frane anche di notevoli dimensioni che hanno impattato la via Salaria richiedendo la riduzione della carreggiata a senso unico alternato. Tutto il versante osservato presenta forte predisposizione all’instabilità gravitativa con potenziale coinvolgimento sia della via Salaria che di quella di accesso al paese di Pescara del Tronto.	Alto. E’ possibile la riattivazione del fenomeno lungo tutto il versante sottostante il paese di Pescara del Tronto. Interventi di diboscamento sono già in corso
ISP-AP204	25/08/2016	Lungo la stradina di accesso a Pescara del Tronto dalla via Salaria	42,749335	13,271062	Cedimento banchina stradale	A causa del danneggiamento del muro di sostegno, lungo il bordo della strada verso valle sono presenti notevoli fratture beamti nel manto stradale e cedimenti	Alto. Porzioni della stradina possono crollare. Il rischio è alto in particolare per i Vigili del Fuoco che stanno utilizzando la stradina per rimuovere le numerose macerie delle case crollate.

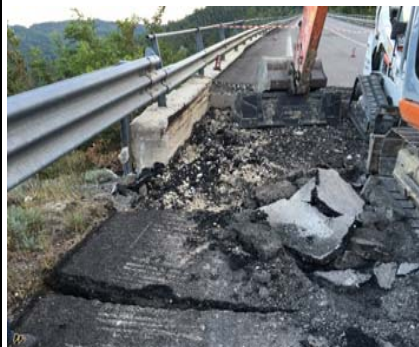
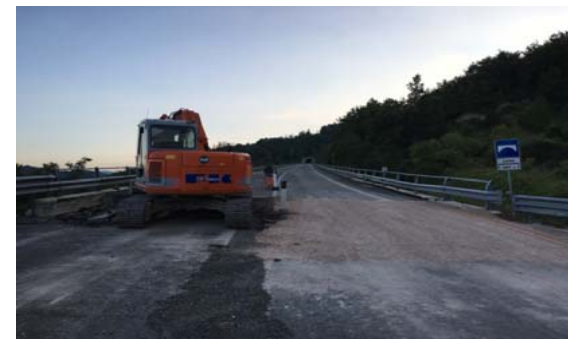
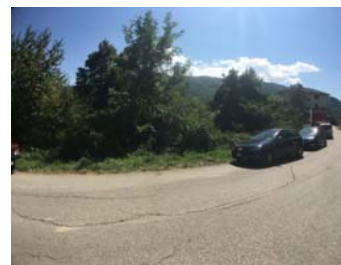
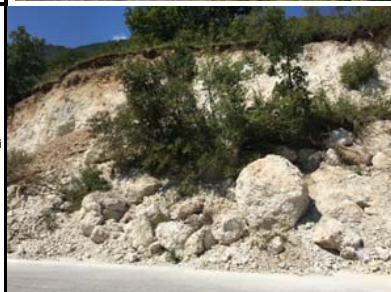
codice	Data rilievo	Località	Lat	Lon	Tipo effetto	descrizione	Rischio residuo
ISP-AP205	25/08/2016	Viadotto lungo la strada SS 685	42,744237	13,260352	Cedimento differenziale viadotto	Lungo la strada SS 685 sono stati osservati 2 scalini rilevanti nella carreggiata dovuti al cedimento differenziale dei rilevati rispetto ai piloni, come già osservato lungo la via Salaria. Il primo scalino presenta un rigetto di circa 10 cm mentre il secondo di oltre 20 cm. Lavori di rifacimento del manto erano già in corso durante il sopralluogo. Altri cedimenti simili si osservano in altri punti della SS685, specialmente da questo punto sino all’innesto con la Salaria. Sono già stati riparati dall’ANAS tramite rifacimento dell’asfalto	Trascurabile, visto anche l’intervento di ANAS
ISP-AP206	26/08/2016	Strada SP129 di accesso a Pescara del Tronto da Nord. Poco prima del centro abitato	42,754422	13,274477	Fessurazione su strada	La strada di accesso da Nord a Pescara del Tronto poco prima del paese presenta fessurazioni fresche e vecchie riattivate col terremoto dovute a movimenti franosi lungo il versante	Medio-alto. Da monitorare. A seguito della nostra segnalazione è stato transennato il bordo strada verso valle. A seguito di nuove scosse non si esclude la possibilità di ulteriori movimenti lungo il versante con interessamento anche della sede stradale.

ISP-AP207	26/08/2016	Strada SP129 di accesso a Pescara del Tronto da Sud. Poco prima del centro abitato	42,748832	13,269328	Frattura a margine della strada	Frattura che si segue lungo tutto il margine della strada per movimento franoso lungo il versante	Medio-alto. Da monitorare. Tutto il versante è soggetto a movimenti franosi
ISP-AP208	26/08/2016	Strada SP129 di accesso a Pescara del Tronto da Sud. Poco prima del centro abitato	42,749301	13,269407	Crolli lungo il taglio stradale	Crolli di blocchi fino a 2 m ³ e di materiale incoerente lungo il taglio stradale alto circa 10 m	Medio-alto. Non si può escludere il ripetersi di eventi franosi analoghi a seguito di nuove scosse

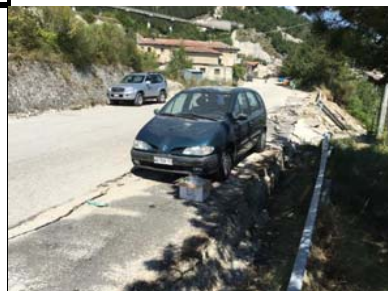
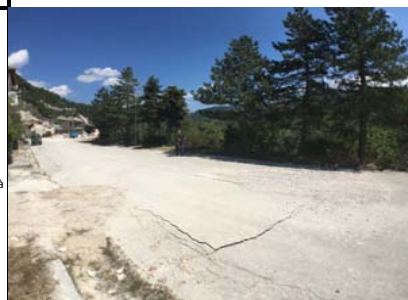
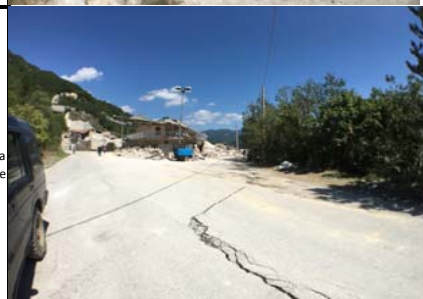
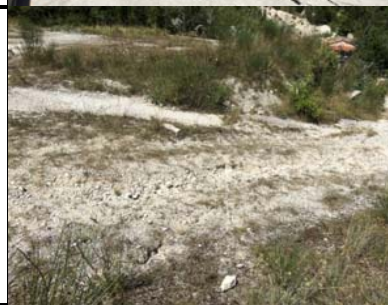
codice	Data rilievo	Località	Lat	Lon	Tipo effetto	descrizione	Rischio residuo
ISP-AP209	26/08/2016	Strada SP129 di accesso a Pescara del Tronto da Sud. Poco prima del centro abitato	42,749300	13,269749	Frana	Movimento franoso lungo il margine stradale verso valle con interessamento del bordo della carreggiata	Alto. Non si può escludere il ripetersi di eventi franosi analoghi a seguito di nuove scosse con conseguente retrogressione del fronte
ISP-AP210	26/08/2016	Strada SP129 di accesso a Pescara del Tronto da Sud. Poco prima del centro abitato	42,749970	13,269996	Fratture su manto stradale	Fratture su manto stradale parallele e trasversali al versante	Da monitorare. Non si esclude che in caso di ulteriori scosse le fratture possano evolvere compromettendo la fruibilità della sede stradale
ISP-AP211	26/08/2016	Strada SP129 di accesso a Pescara del Tronto da Sud. Poco prima del centro abitato	42,750271	13,270109	Fratture su manto stradale	Fratture su manto stradale (fino a metà carreggiata) dovute a movimento di versante	Alto. Da monitorare. Non si esclude che in caso di ulteriori scosse la frana possa evolvere interessando la sede stradale

ISP-AP212	26/08/2016	Stradina bianca per la cava	42,751033	13,269900	Fratture su strada bianca	Fratture lungo la stradina bianca che porta alla cava	Da monitorare. Non si esclude che in caso di ulteriori scosse anche gli accumuli di cava possano mobilitarsi. Sono necessari ulteriori sopralluoghi

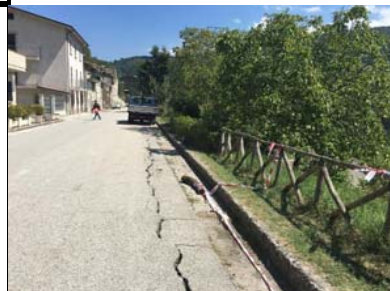
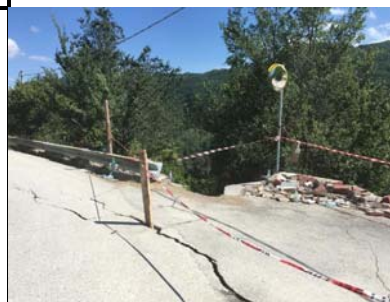
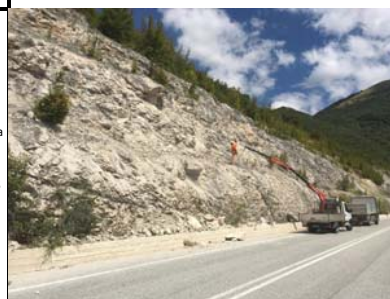
codice	Data rilievo	Località	Lat	Lon	Tipo effetto	descrizione	Rischio residuo
ISP-AP213	26/08/2016	Strada SP129 lungo il paese	42,752396	13,270377	Fratture lungo il margine della strada	Fratture lungo il margine della strada dovute a frana lungo il versante	Alto. Non si può escludere il ripetersi di eventi franosi analoghi a seguito di nuove scosse e conseguente retrogressione del fronte
ISP-AP214	26/08/2016	Strada SP129 lungo il paese	42,752386	13,272597	Fratture lungo il margine della strada	Fratture lungo il margine della strada dovute a frana lungo il versante	Alto. Non si può escludere il ripetersi di eventi franosi analoghi a seguito di nuove scosse e conseguente retrogressione del fronte
ISP-PG200	26/08/2016	Vicino ingresso tunnel SS685 (Tre Valli Umbre) per Arquata del Tronto	42,754363	13,167981	Crollo blocco litico	Crollo di un blocco calcareo di dimensioni rilevanti (circa 10 mc)	Medio. Non si può escludere il crollo di blocchi analoghi a seguito di ulteriori scosse. Da monitorare

ISP-PG201	26/08/2016	Strada SS685 tra Arquata del Tronto e Norcia	42,759428	13,160918	Crolli in roccia	Numerosi crolli in roccia lungo il versante a margine della SS685 con blocchi rilevanti di volume fino a qualche mc.	Medio-basso per la presenza di reti paramassi e per l'intervento di pulitura effettuato da parte di ANAS

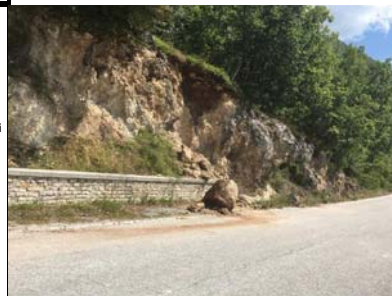
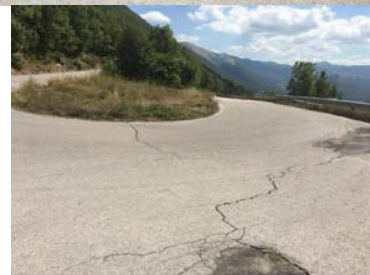
codice	Data rilievo	Località	Lat	Lon	Tipo effetto	descrizione	Rischio residuo
ISP-PG202	26/08/2016	Strada SP477 per Castelluccio	42,777189	13,144099	Distacco di blocchi litici	Distacco di blocchi calcarei, di dimensione fino al mc, dal taglio stradale alto circa 5 m	Medio. Non si esclude che si possano staccare blocchi analoghi in caso di nuove scosse sismiche
ISP-PG203	26/08/2016	Strada SP477 per Castelluccio	42,795709	13,132472	Fratture nel manto stradale	Fratture nella carreggiata per cedimenti della massicciata stradale dovuti a movimenti gravitativi verso valle	Modesto. Da monitorare. Non si può comunque escludere l'evoluzione di tali fratture a seguito di nuovi eventi sismici e anche per gravità
ISP-PG204	26/08/2016	Strada SP477 per Castelluccio	42,787363	13,140102	Fratture nel manto stradale	Fratture nella carreggiata per cedimenti della massicciata stradale dovuti a movimenti gravitativi verso valle	Modesto. Da monitorare. Non si può comunque escludere l'evoluzione di tali fratture a seguito di nuovi eventi sismici e anche per gravità

ISP-PG205	26/08/2016	Strada SP477 per Castelluccio	42,783354	13,146873	Distacchi in roccia	Blocchi calcarei distaccatisi dal taglio stradale alto fino a 5 m	Modesto. Non si può comunque escludere il verificarsi di distacchi analoghi in caso di nuovi eventi sismici

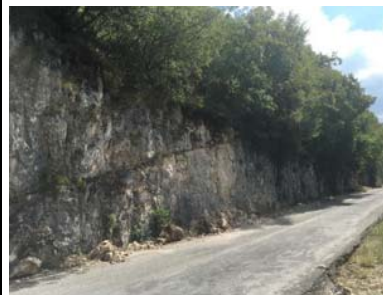
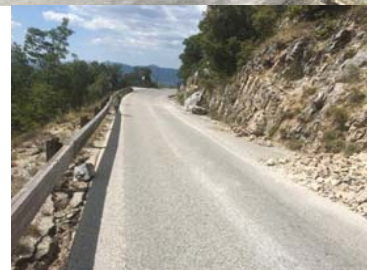
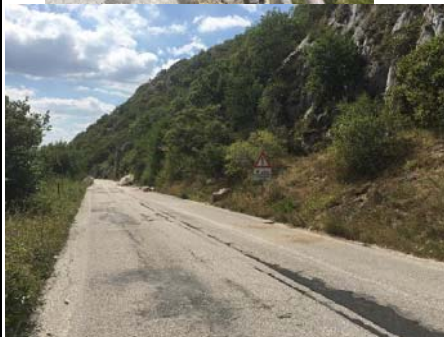
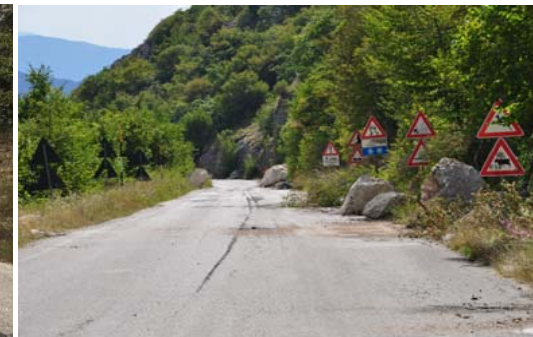
codice	Data_rilievo	Località	Lat	Lon	Tipo_effetto	descrizione	Rischio_residuo
ISP-PG206	26/08/2016	Strada SP477 per Castelluccio	42,764340	13,151644	Distacchi in roccia	Blocchi calcarei distaccatisi dal taglio stradale alto fino a 5 m	Modesto. Non si può comunque escludere il verificarsi di distacchi analoghi in caso di nuovi eventi sismici
ISP-PG207	26/08/2016	Strada SP477 per Castelluccio	42,770121	13,152504	Crolli di blocchi e distacchi	Blocchi calcarei distaccatisi dal taglio stradale e crollo di blocchi dal versante di dimensioni fino a qualche mc	Medio. Non si può escludere il crollo di blocchi analoghi a seguito di ulteriori scosse. Da monitorare
ISP-PG208	26/08/2016	Strada SP477 per Castelluccio	42,765017	13,166490	Crolli di blocchi litici	Crollo di blocchi calcarei dal versante	Medio. Non si può escludere il crollo di blocchi analoghi a seguito di ulteriori scosse. Da monitorare
ISP-PG209	26/08/2016	Strada SP477 per Castelluccio	42,767179	13,169563	Crolli di blocchi litici	Serie di crolli di blocchi calcarei dal versante di dimensione fino a qualche mc	Medio. Non si può escludere il crollo di blocchi analoghi a seguito di ulteriori scosse. Da monitorare
