Relazione di sopralluogo per la verifica speditiva delle condizioni geo-idrologiche dei siti di interesse

Dissesto Accumoli

Data del sopralluogo 10.09.2016

GRISCIANO

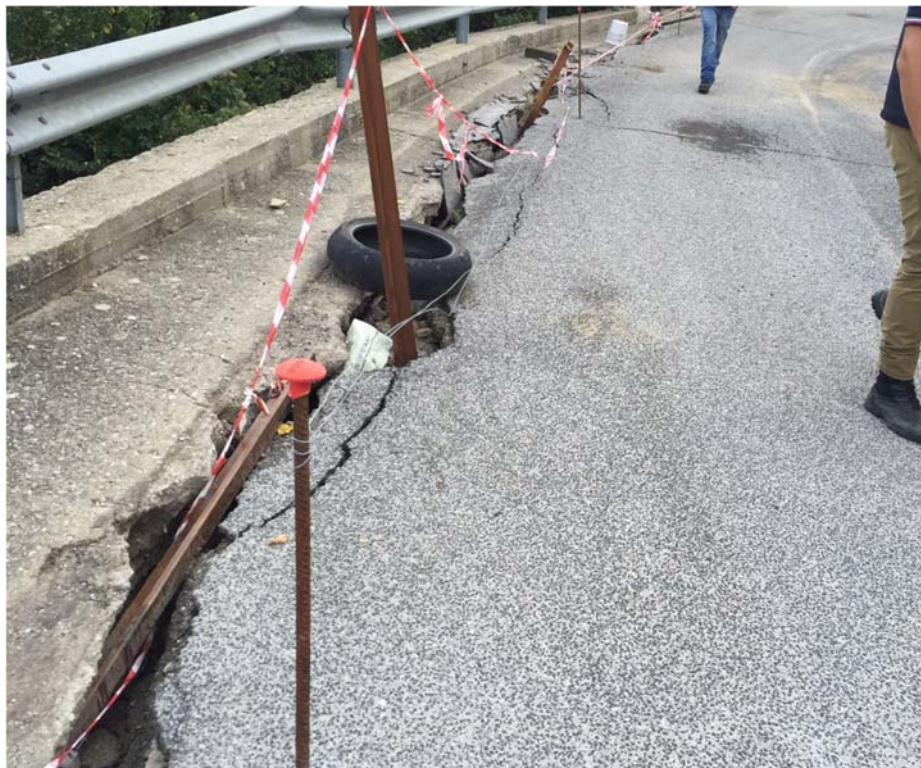
Anche le spaccature del terrazzo detensionato non sembrano aver subito variazioni. Si ribadisce la presenza di fratture sia longitudinali e trasversali rispetto alla strada, sia sul terreno ad ovest ed est nel tratto più dissestato. Le fratture longitudinali alla strada, che arrivano a bordare la caserma, non mostrano segni di retrogressione e sono limitate alla zona limitrofa della scarpata.

Dissesto Accumoli (RI): frattura longitudinale esterna ubicata al ciglio della strada. Vista verso SE.

Si ribadisce la necessità di deviare le acque meteoriche convogliate dai pluviali dei tetti e dal ruscellamento superficiale proveniente dalla piazza.

Si consigliano indagini dirette e indirette (sondaggi a carotaggio continuo, geofisica) per accertare natura e spessore dei terreni su cui sono fondate le strutture di sostegno e di quelle a tergo. In particolare, bisogna accertare la profondità del substrato roccioso integro.

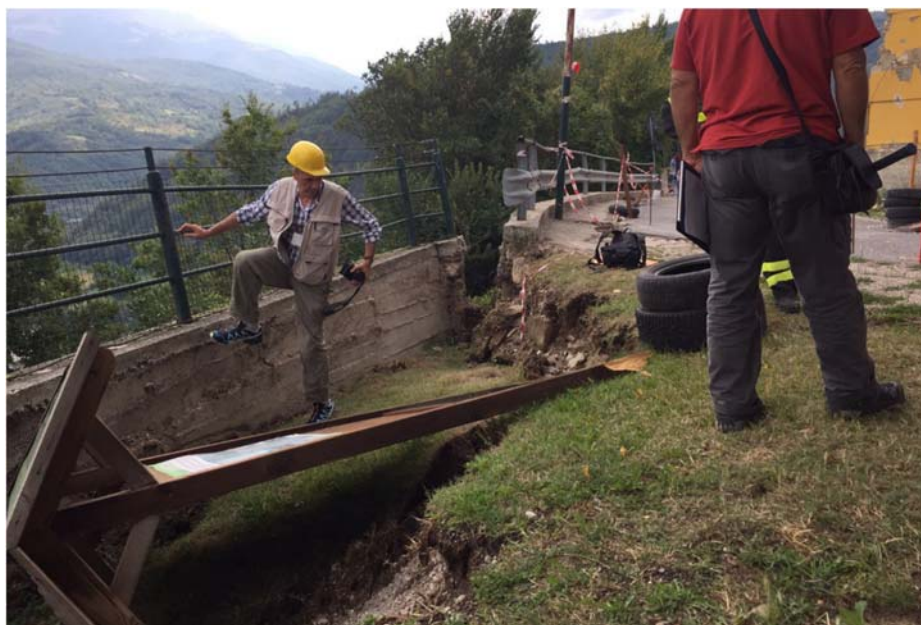
Il cordolo in cemento armato si conferma essere fondato sul vecchio muro di contenimento, maggiormente competente verso sinistra piuttosto che verso destra (guardando in direzione est-sud est).

Dissesto Accumoli (RI): piccolo parco pubblico con ribassamento e rotazione del muro di sostegno esterno e conseguente gradonatura del terreno di riporto a tergo del muro. Vista verso SE.

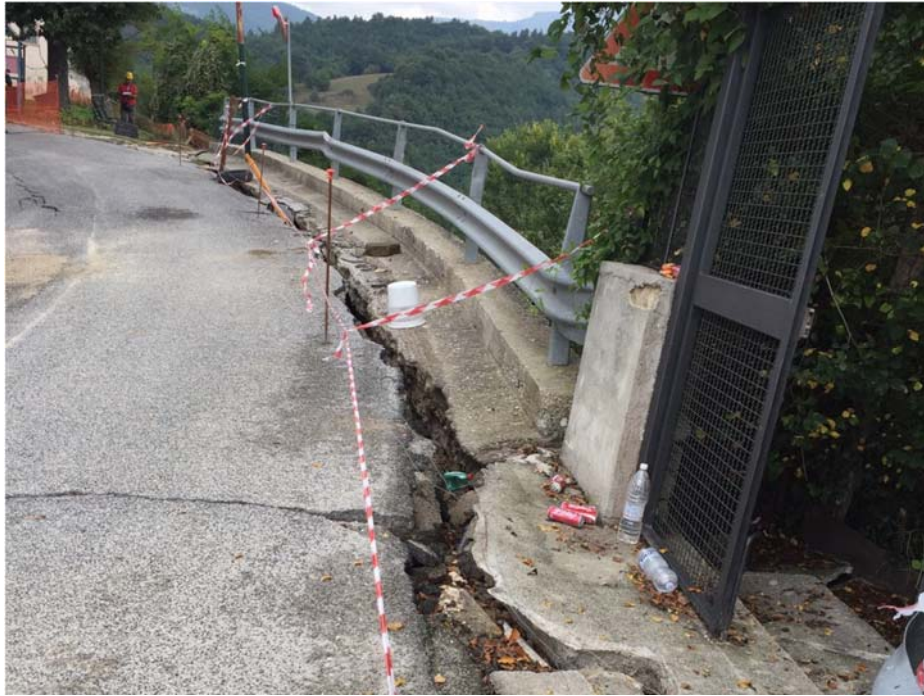
Dissesto Accumoli (RI): frattura longitudinale esterna ubicata al ciglio della strada. Vista verso NW.

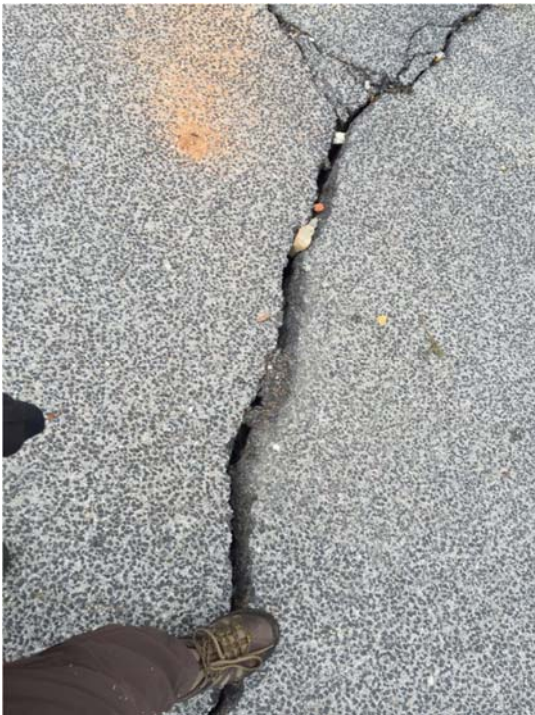
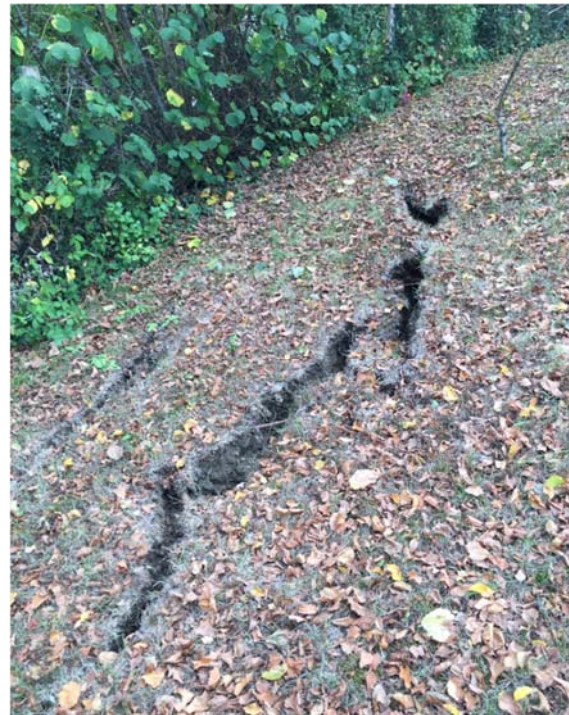
Infine, nel tratto di strada a valle di quello dissestato sono presenti fratture trasversali e longitudinali rispetto alla strada stessa, con aperture millimetriche, ridotte rispetto a quelle a monte.

Le fratture radiali presenti sulla strada mostrano in alcuni casi una corrispondenza sul muro di sostegno in cemento armato, immediatamente sottostante.

Dissesto Accumoli (RI): Dettaglio fratture sull'asfalto e sul terreno adiacente alla strada.

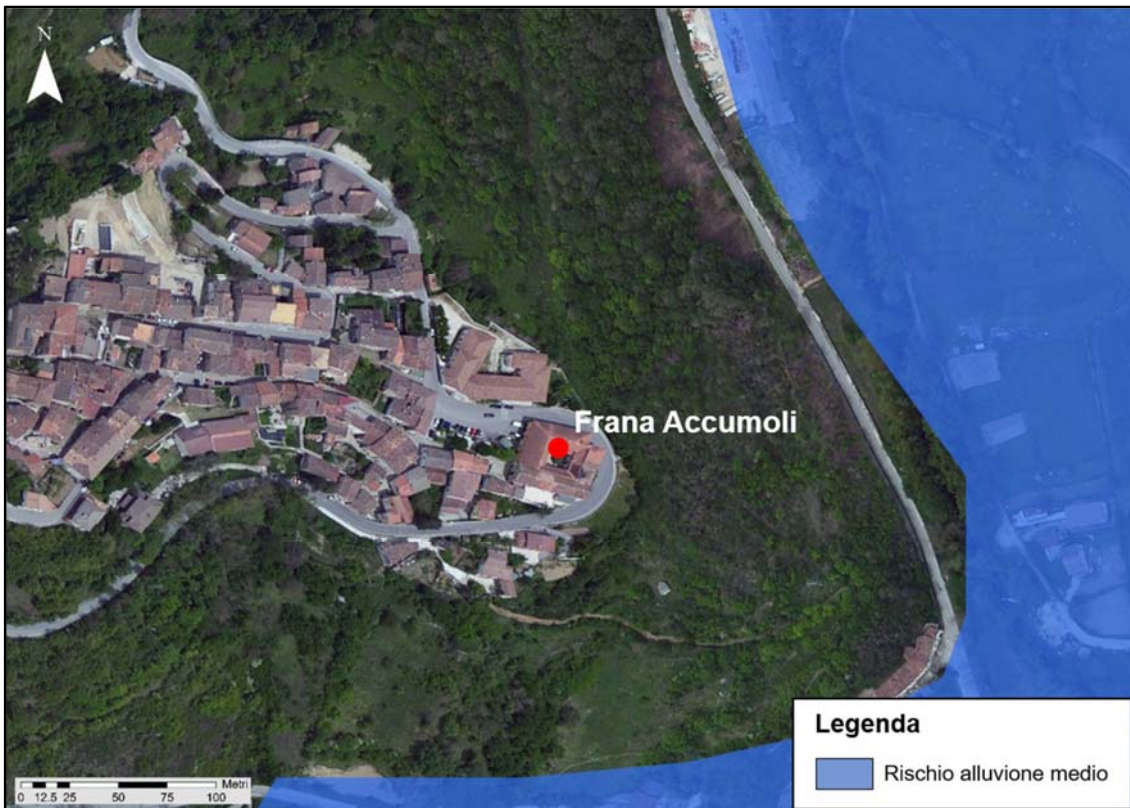
Alla base del versante è segnalato rischio di esondazione del Fiume Tronto (rischio alluvione medio).

Dissesto Accumoli (RI). Stralcio PAI, rischio alluvione medio a valle della SP 18.

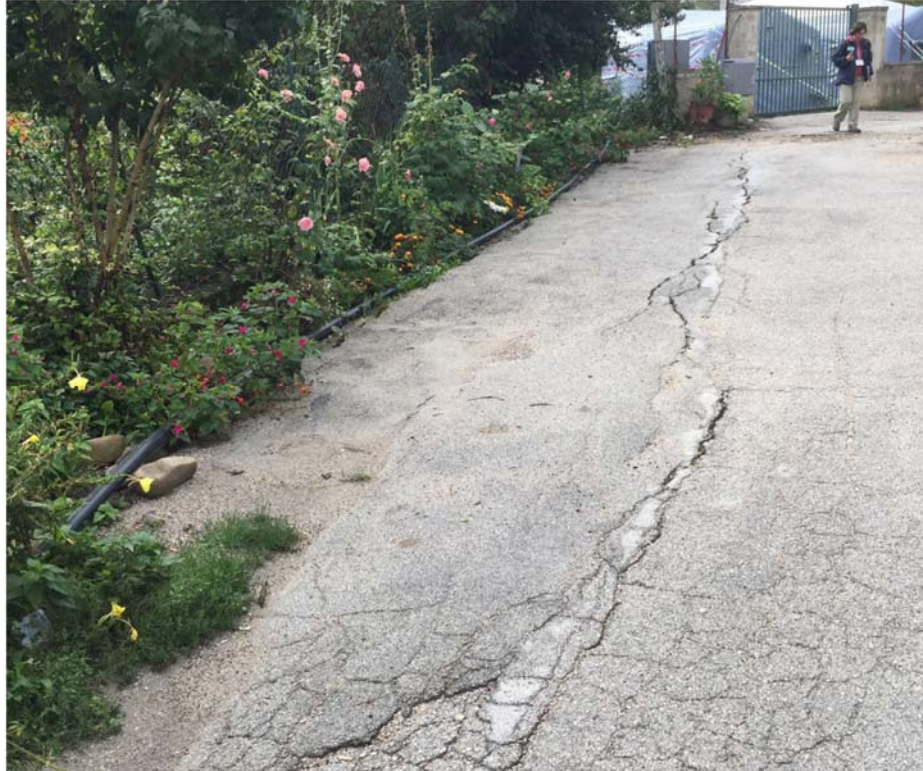
Lungo la stessa via Chiarino, appena dietro il campo tende, si rileva la presenza di fratture lungo l'asfalto parallele all'asse stradale.

Grisciano, Palazzo del Cardinale (RI). Fratture lungo la via Chiarino.

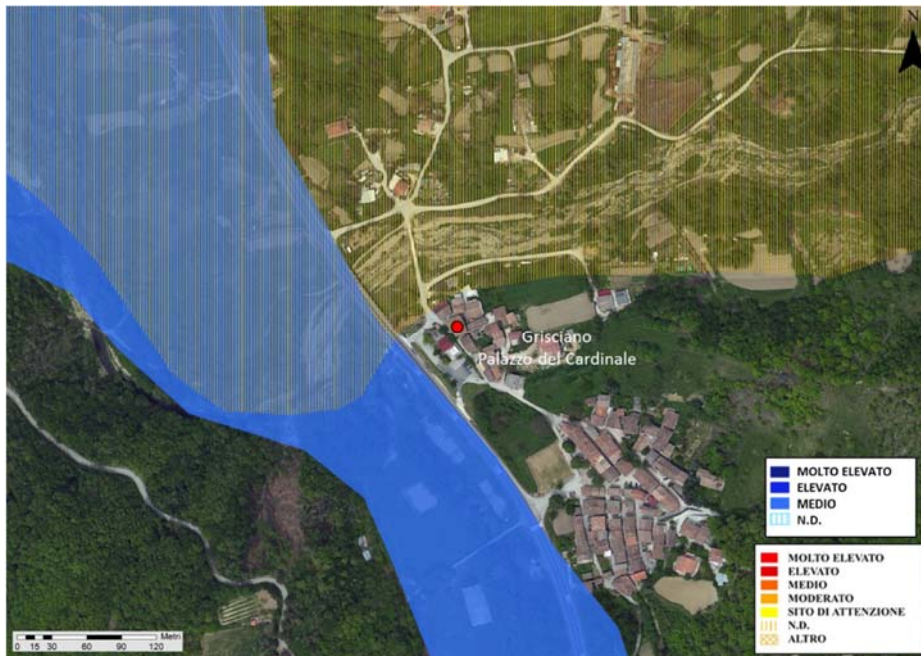
**Estratto da PAI: Frana di tipo non definito ad una distanza di circa 25 m in direzione N.
 Rischio alluvione medio a circa 50 m in direzione SW.**
