Report attività svolta da ISPRA in data 25/08/2016

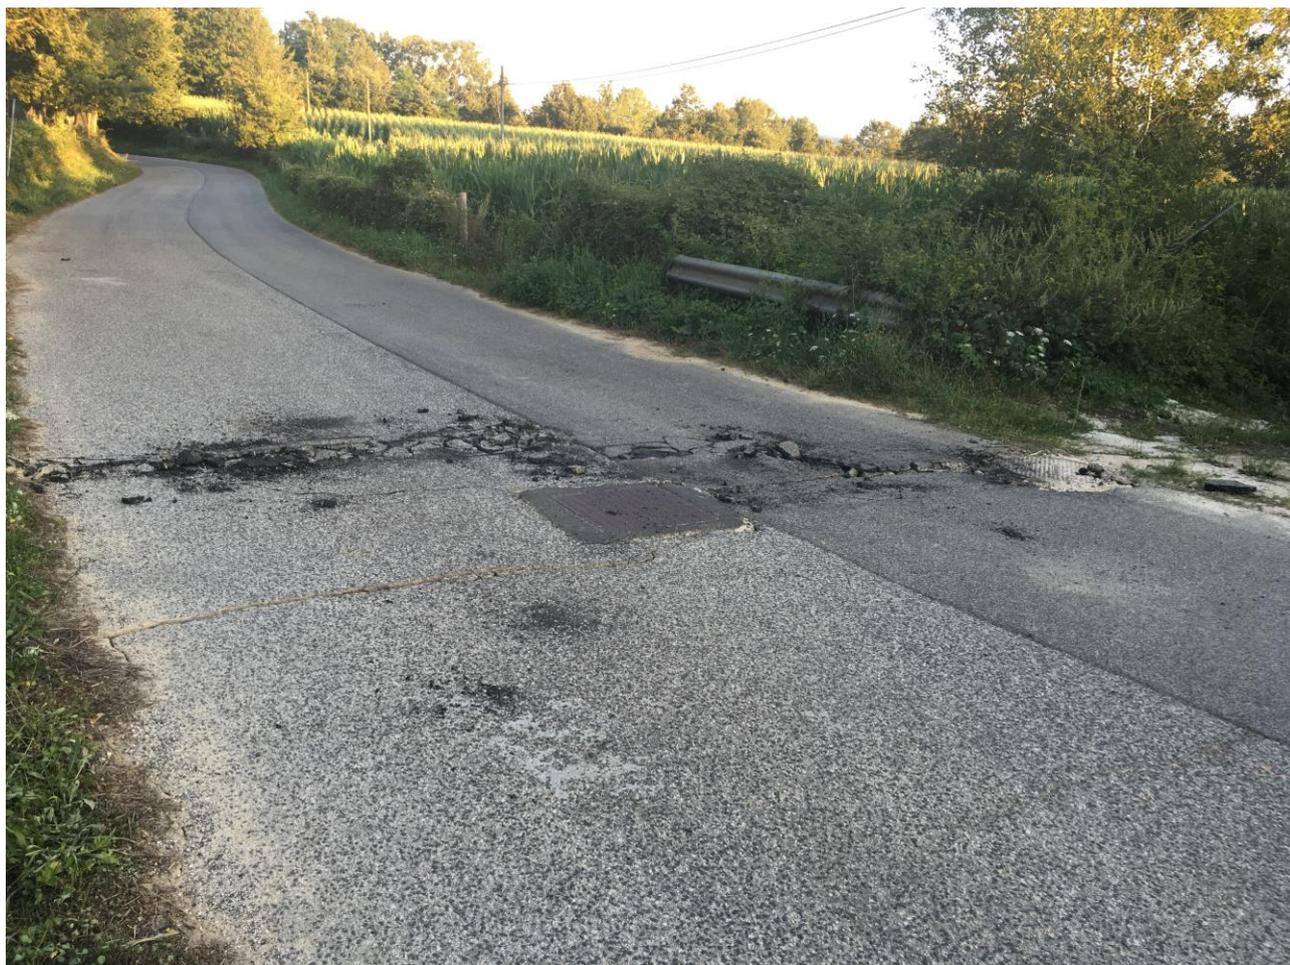
Figura 1 - Fratture minori sul manto stradale tra Sant’Angelo e san Lorenzo Flaviano

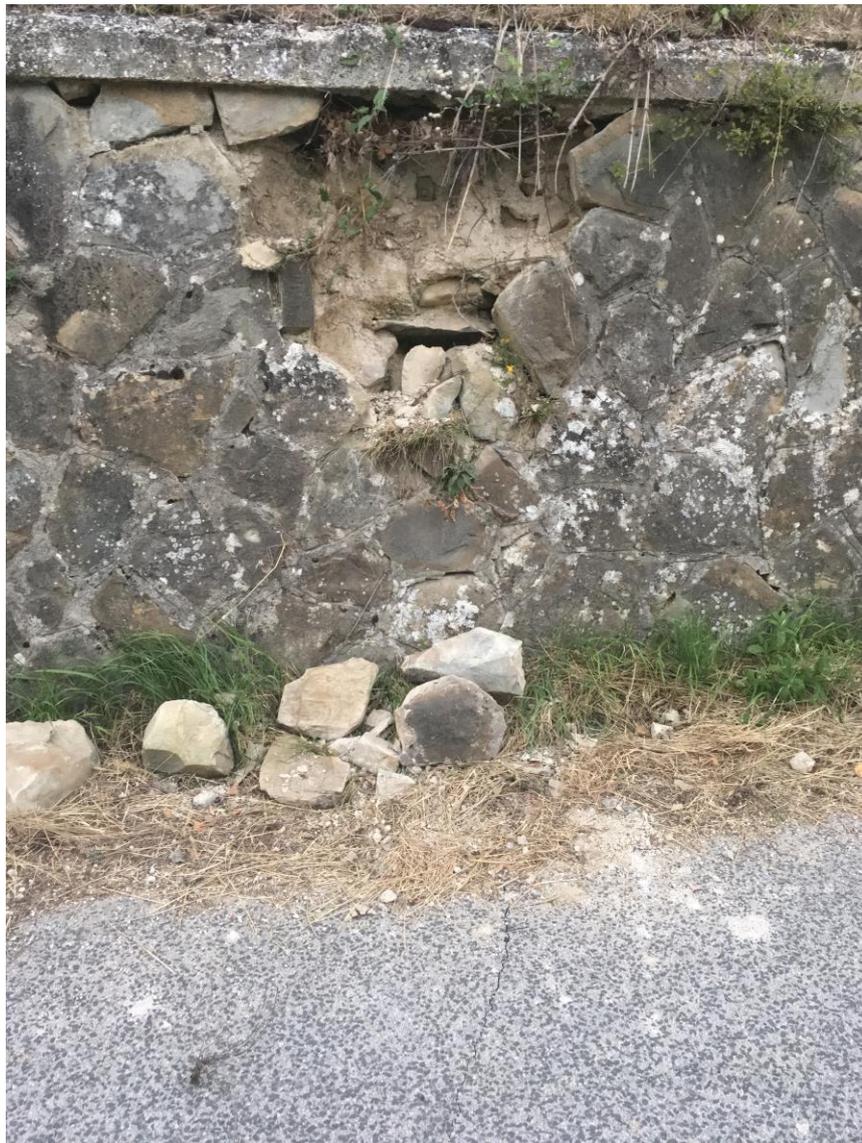
Figura 2 - Fratture minori sul manto stradale e piccolo crollo nei pressi di Cossito.
