Relazione di sopralluogo per la verifica speditiva della stabilità dei versanti lungo la SP 20

Il giorno 06/09/2016 si è tenuta una riunione presso il COC di Amatrice relativa al ripristino della viabilità della SP20, cui hanno partecipato i rappresentanti dei seguenti enti: Comune di Amatrice, ISPRA, Protezione Civile Nazionale, Provincia di Rieti, Vigili del Fuoco, MIBAC.

ISPRA ha effettuato il sopralluogo per individuare eventuali criticità relative alla instabilità di versante lungo la SP 20, fra Amatrice e la SS4 Salaria.

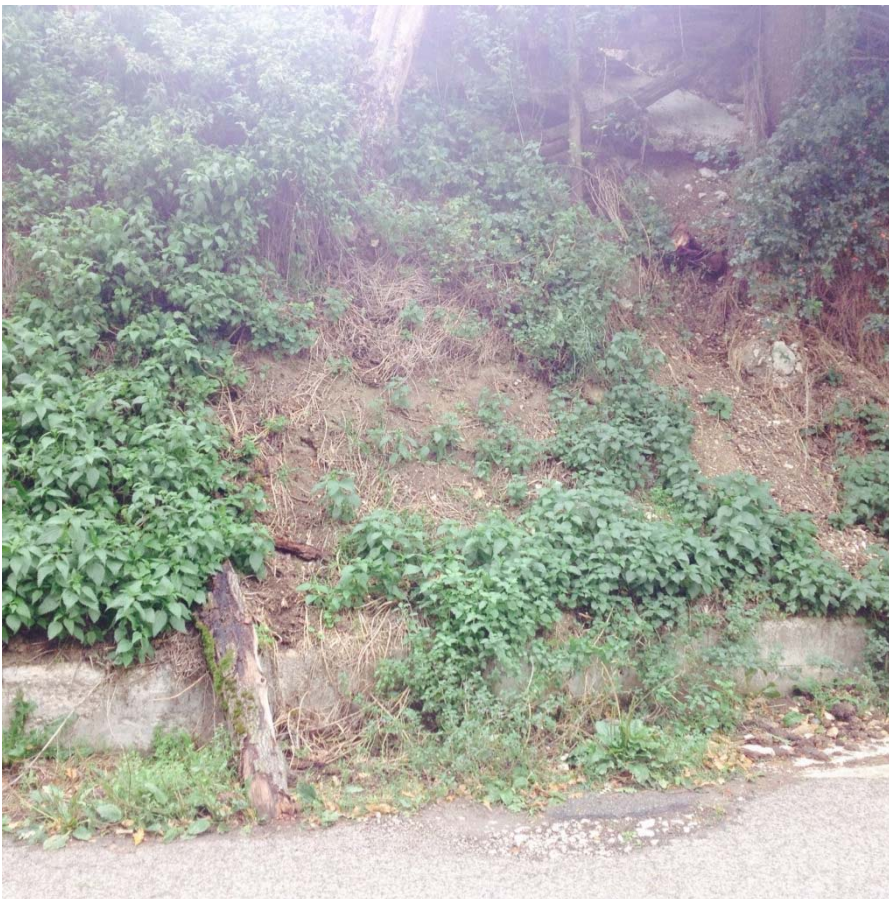
Foto 1

Nel tratto compreso fra Retrosi e Prato la strada corre per lo più alla sommità del terrazzo alluvionale, o lievemente incassata all'interno di esso, pertanto non vi sono le condizioni per instabilità di versante. Tuttavia, in questo tratto poco prima della frazione Voceto, nel punto di coordinate 42° 37' 59" N 13° 19' 31" E, in corrispondenza del tornante, si osserva una moderata instabilità che interessa un riporto antropico (Foto 1).

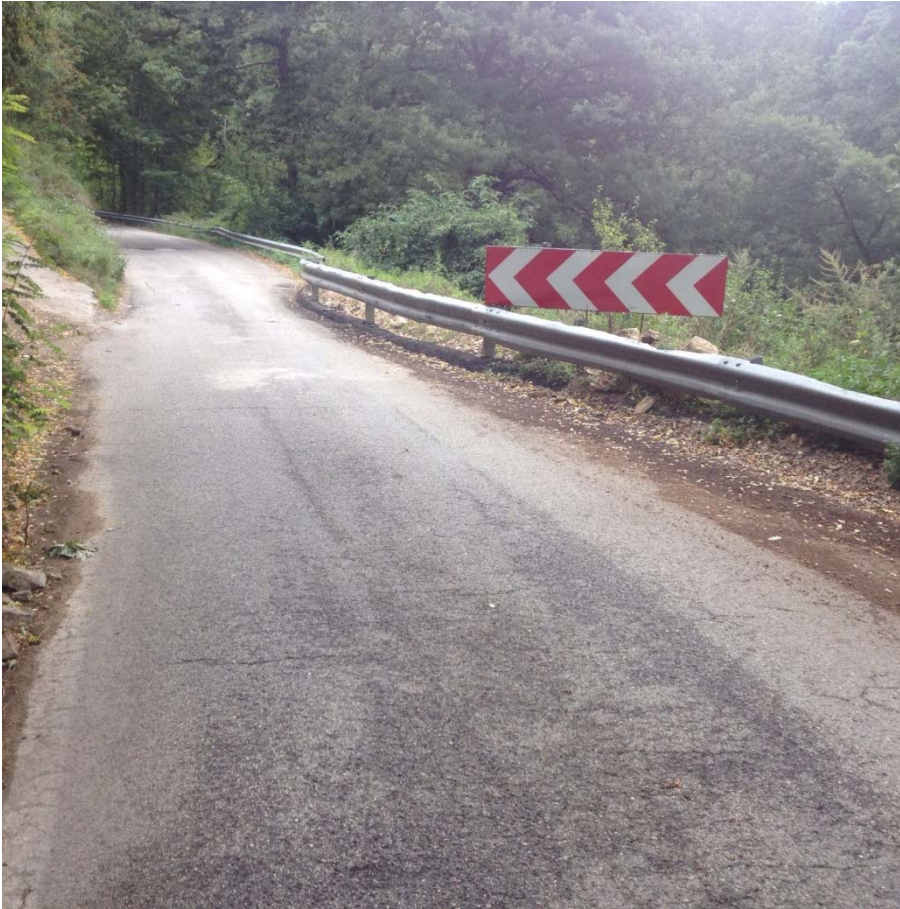
Foto 2

In prossimità di Cascello, nel punto di coordinate 42° 38' 07" N 13° 18' 42" E, si osserva un restringimento della carreggiata (Foto 2 e 3), in parte contenuto con riporto antropico, dovuto ad un piccolo movimento franoso che interessa la massicciata stradale. Tale movimento è legato all'erosione laterale del fosso sottostante che determina un arretramento della scarpata. In questo punto andranno eseguite opportune opere di sistemazione del versante.

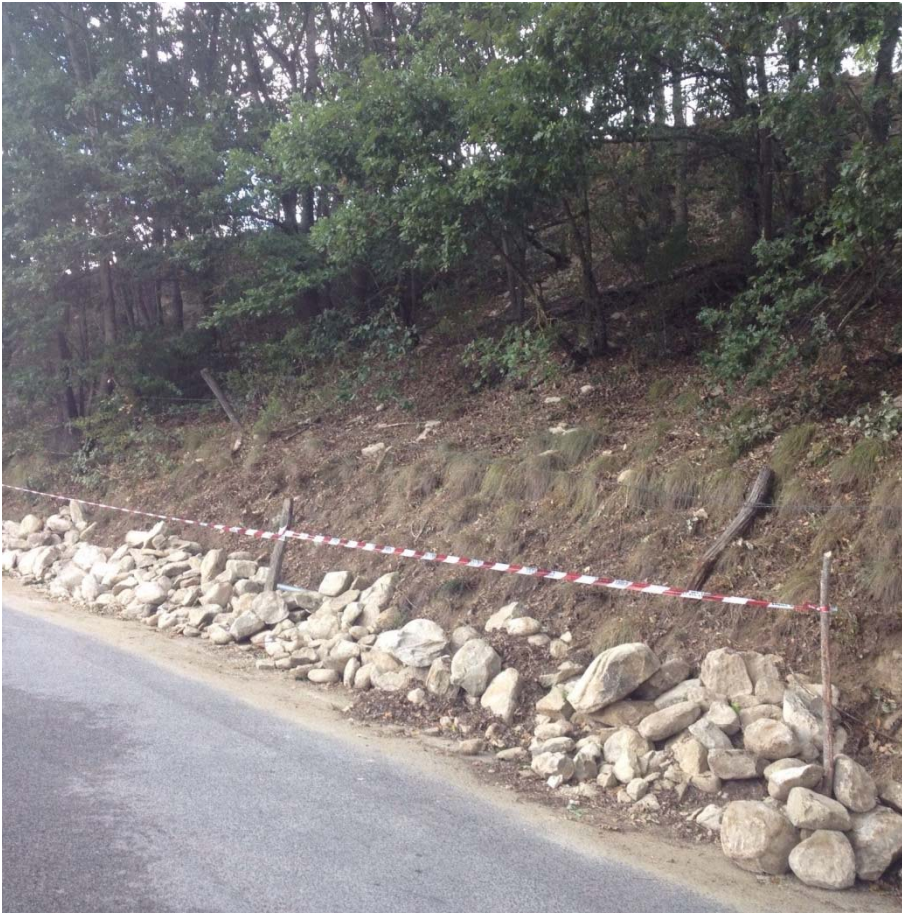
Foto 4

Tra Prato e Sommati localmente la strada è bordata dall'orlo del terrazzo alluvionale che, seppur in parte antropizzato, non presenta particolari fenomeni di instabilità. Tuttavia nel punto di coordinate 42° 38' 21" N 13° 18' 15" E, un muro costruito al di sopra di tale scarpata (sempre costituita dalle ghiaie alluvionali) ha dato luogo a crolli in occasione del sisma (Foto 4); pertanto dovranno essere previste opportune opere di manutenzione e/o rimozione del manufatto antropico.

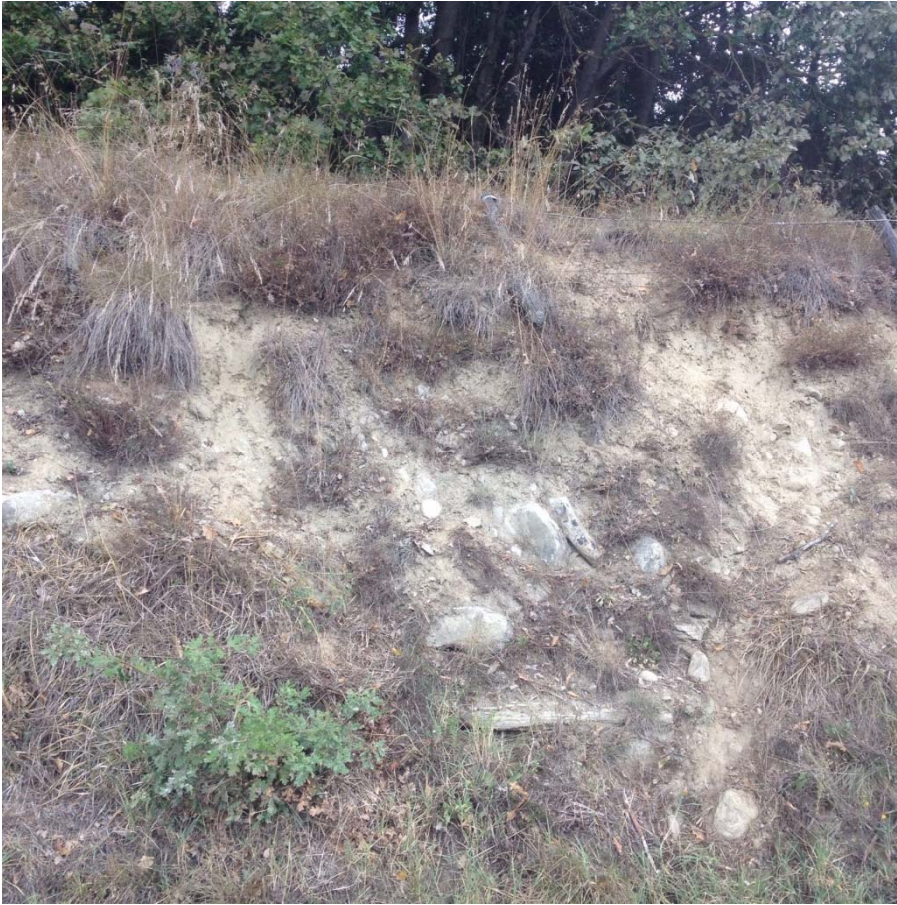
Foto 5

Nel tratto compreso fra Rio e Cossito il versante a monte della strada risulta costituito da detriti fini con massi anche pluridecimetri (Foto 5) che tuttavia non presentano fenomeni di instabilità significativi.

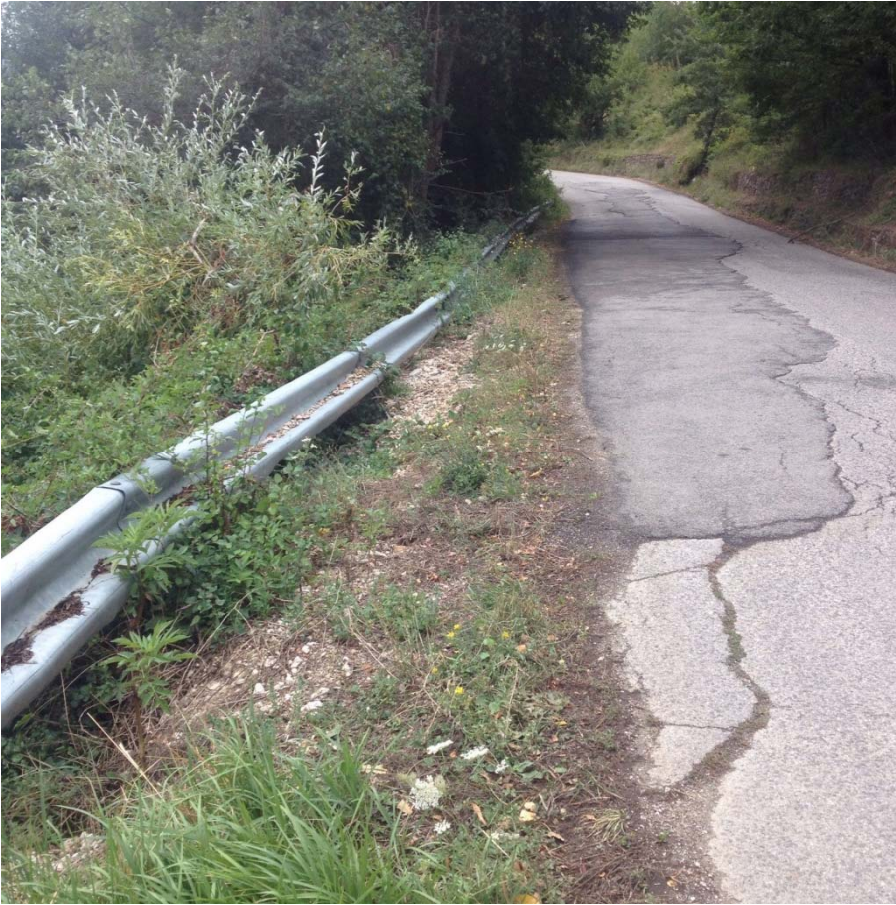
Foto 6

A partire dal punto di coordinate 42° 40' 25" N 13° 17' 27" E, la strada è situata sulla scarpata in arretramento di un fenomeno gravitativo più significativo (Foto 6), che si estende dal fosso alla sommità del versante ed interessa anche la soprastante strada per Collalto. In questo punto occorrerà valutare l'opportunità di eseguire adeguate opere di sistemazione del versante.
