Relazione di sopralluogo per la verifica speditiva delle condizioni di stabilità di aree di versante nel territorio del comune di Crognaleto (TE)

Su indicazione del Di.Coma.C di Rieti, e a seguito di segnalazione inviata dal Sindaco del comune di Crognaleto (TE), il giorno 07/09/2016 sono stati effettuati un sopralluogo in località Madonna della Tibia e un sopralluogo in località Poggio Umbricchio, nel territorio del comune di Crognaleto (TE).

I sopralluoghi sono stati finalizzati ad una verifica delle condizioni di stabilità e della pericolosità per fenomeni di frana.

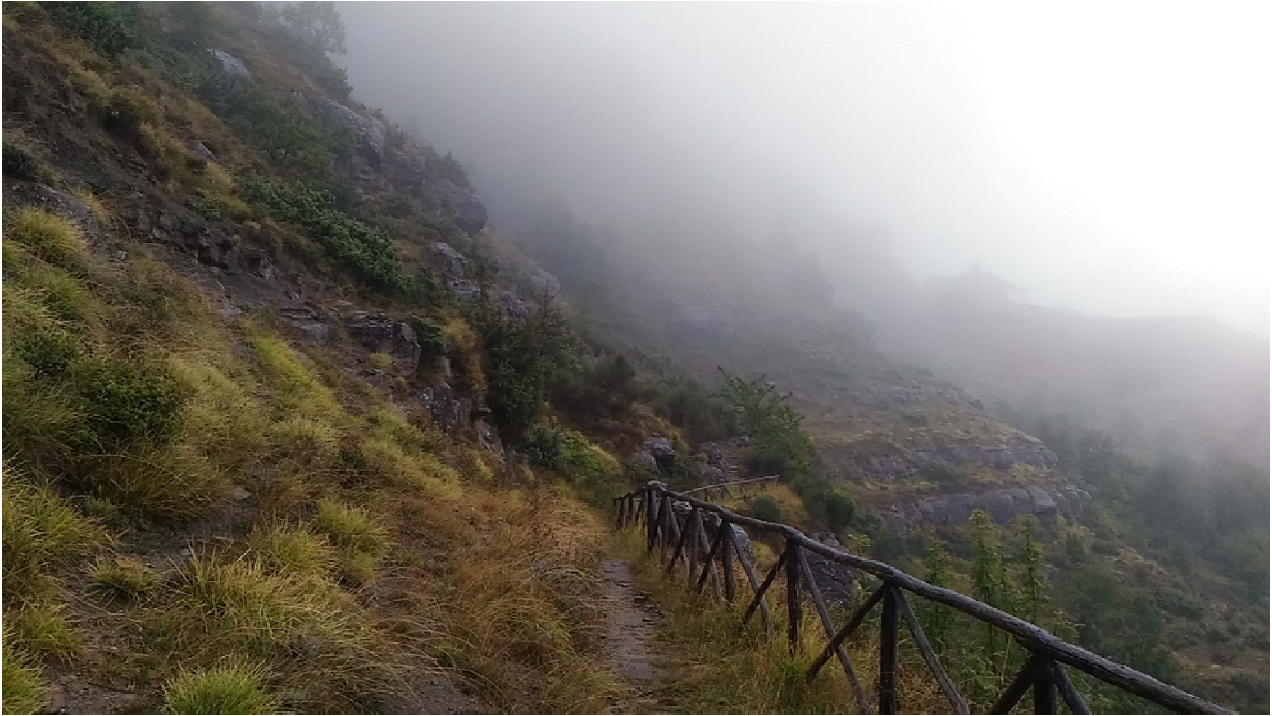
Foto 1 - Località Madonna della Tibia

L'assetto morfologico è caratterizzato dalla presenza di versanti da molto acclivi a subverticali, a profilo irregolare e ad elevata energia di rilievo. Lungo il versante osservato, si succedono balze e modesti gradini morfologici suborizzontali (coordinate: UTM 33T 376340 - 4716249), la cui origine è legata alla alternanza di livelli con caratteristiche litologiche molto diverse appartenenti alla formazione del Flysch della Laga, che costituisce l'ossatura del rilievo (foto 1).

L'evoluzione morfologica del versante è caratterizzata dal prevalere dei fenomeni di crollo e ribaltamento che mobilitano blocchi di dimensioni comprese tra pochi dm³ e molti m³.

L'innesco dei crolli è favorito dalla presenza di un diffuso quadro fessurativo che interessa le bancate arenacee appartenenti alla formazione flyschoide.

Relativamente ai fenomeni pregressi, la presenza di nicchie di distacco e cornici litologiche aggettanti lungo il versante, e di blocchi e massi nel settore inferiore del versante - anche in vicinanza delle abitazioni - testimonia la ricorrenza dei fenomeni di crollo.

La messa in sicurezza di un'area di versante di notevole estensione, quale quella in oggetto, soggetta a crolli, richiede l'esecuzione di studi e indagini accurati, finalizzati alla definizione dell'evento atteso e della "frana di progetto" e, in ogni caso, non può interessare - per ragioni economiche - l'intera superficie del rilievo.

Pertanto, si possono ipotizzare interventi finalizzati alla messa in sicurezza delle abitazioni e della strada, da eseguire limitatamente agli areali che sovrastano i manufatti.

- a) disaggio di blocchi e massi instabili;
- b) realizzazione di chiodature e placcaggio di blocchi con reti in acciaio, quando le dimensioni dei blocchi non consentono il disaggio;
- c) messa in opera di barriere paramassi. Dimensioni e caratteristiche delle barriere andranno definite sulla base del calcolo della energia di impatto dei volumi attesi, sulla base di opportuna modellazione;
- d) in alternativa e/o in associazione alle barriere paramassi, realizzazione di tomi o valli per l'arresto dei blocchi franati.

Tali interventi dovranno essere accompagnati da ulteriori interventi, *non strutturali*, quali la limitazione dell'accesso al sentiero che conduce alla Chiesa della Madonna della Tibia - elemento di richiamo turistico-religioso - impedendo l'afflusso di visitatori in concomitanza di condizioni meteorologiche avverse.

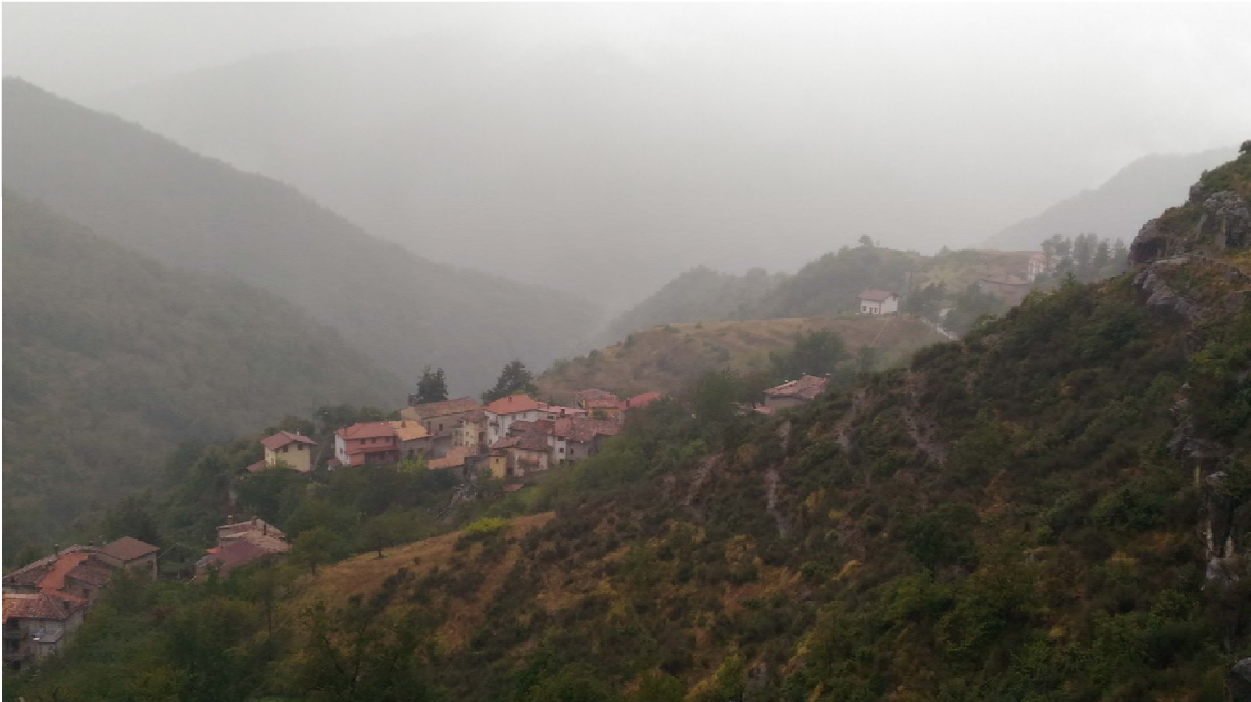
Foto 2 - Località Madonna della Tibia

La porzione mediana del versante è caratterizzata da una acclività meno accentuata; verso il basso una fitta copertura vegetazionale ricopre le pendici, dove sono ubicate alcune abitazioni (foto 2) e una strada di collegamento comunale.

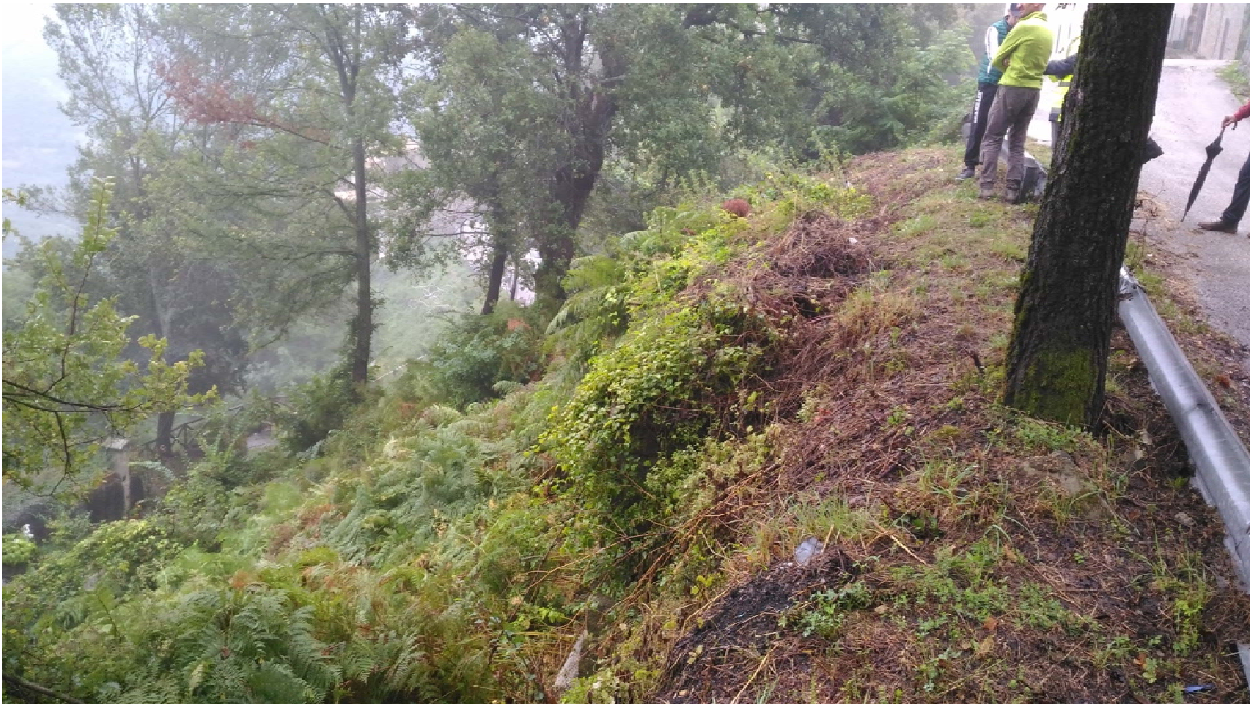
Foto 3 - Località Poggio Umbricchio

Il sopralluogo è stato focalizzato su di un'area posta nella parte sommitale del rilievo, dove il tecnico comunale ha dichiarato l'esistenza di un fenomeno franoso avente una larghezza di poche decine di metri e una lunghezza circa equivalente (coordinate: UTM 33T 380994 - 4713287).

Tale area, compresa tra due tornanti successivi, risulta essere molto ripida e ricoperta da vegetazione infestante (foto 3); nella parte sommitale è presente un'opera muraria parallela al bordo stradale, parzialmente inclinata verso valle.

Nel corso del sopralluogo non sono state osservate evidenze di movimenti gravitativi (concavo-convessità del terreno, accumulo di materiale detritico al piede ecc.) in atto e/o connessi al recente evento sismico.

Si può ipotizzare, in via del tutto preliminare, la necessità di realizzazione di opere di sottofondazione con micropali della sede stradale sommitale e, contestualmente, interventi di consolidamento al piede, mediante muri di contenimento, a protezione della sede stradale sottostante.

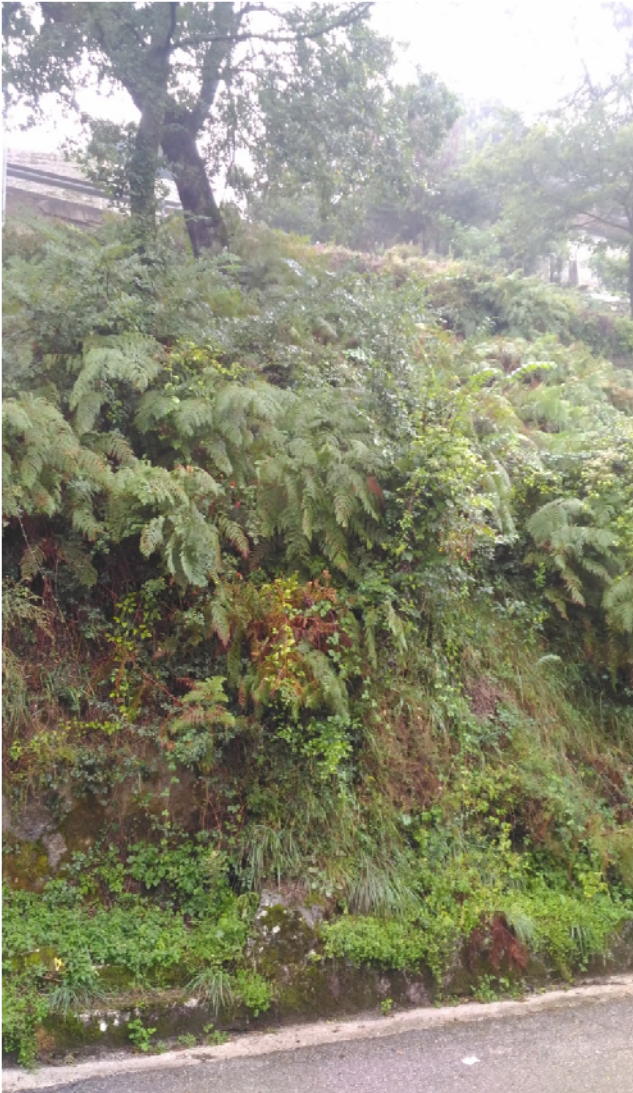
Foto 4 - Località Poggio Umbricchio

Tuttavia, l'assetto morfologico del versante appare sufficientemente indicativo dell'esistenza di condizioni di dissesto (foto 4).

E' necessario pertanto approfondire la conoscenza dell'assetto geomorfologico dell'area, al fine di definire la tipologia e le caratteristiche geometriche ed evolutive dei fenomeni in atto.
