Report attività ISPRA dell'11 Novembre 2016

- 1) Il report del sopralluogo eseguito il giorno precedente in comune di Arquata del Tronto (frazione Pescara del Tronto e Capodacqua), finalizzato a verifiche tecniche per la messa in sicurezza dell'acquedotto pubblico di Capodacqua.

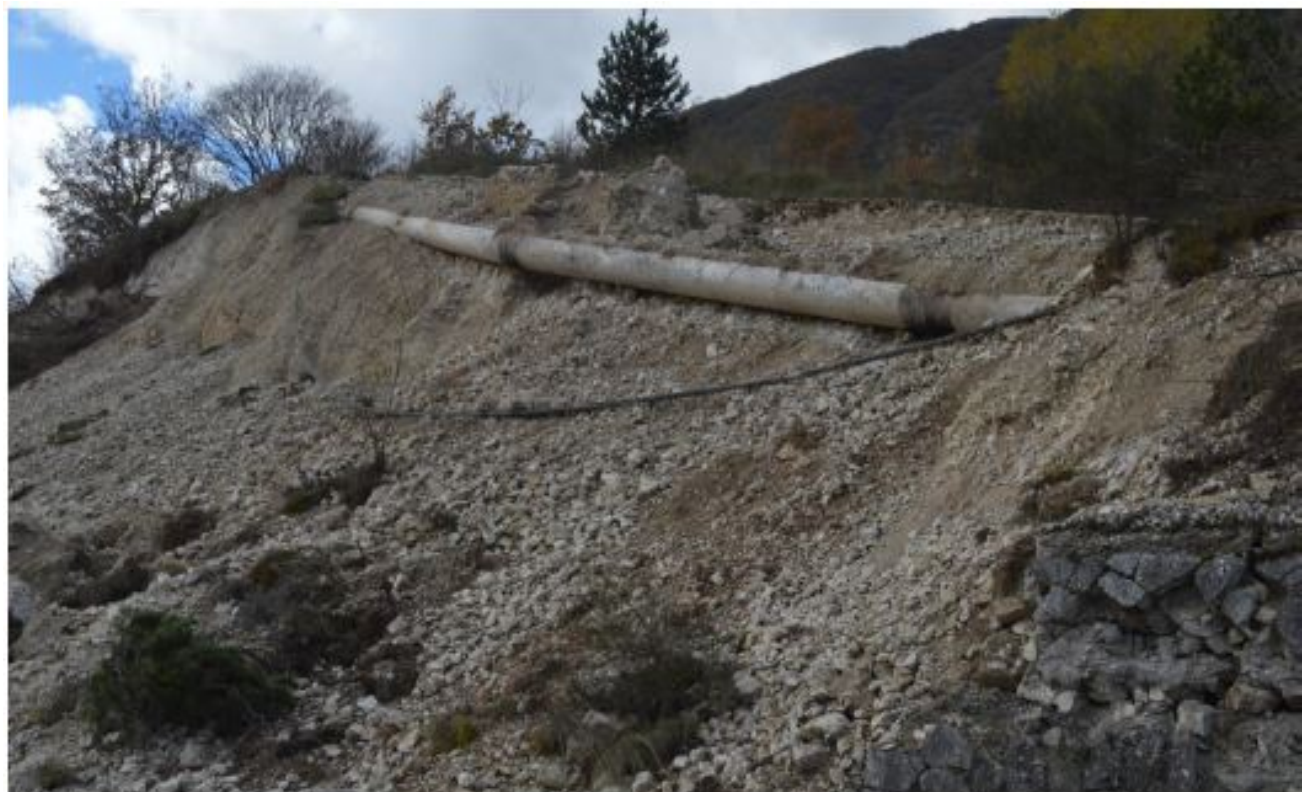
Sono state riscontrate le seguenti criticità: il tracciato dell'acquedotto costituito da due condotte separate è stato interessato da fenomeni di instabilità innescati a seguito dei recenti eventi sismici. In particolare, la sede stradale della SP 129, nel tratto in oggetto, è fortemente lesionata da un fenomeno gravitativo le cui fratture di tensione hanno provocato abbassamento del piano stradale e potenziale retrogressione coinvolgendo il suddetto tracciato (fig. 2). Viene pertanto consigliato un arretramento verso monte del tracciato dell'acquedotto, inoltre, per il futuro alloggiamento del nuovo bypass appare necessario anche la rimozione e l'abbattimento di stabili lesionati e/o inagibili così come lo sperone di detrito da cui attualmente affiora la condotta. Durante la realizzazione del nuovo tracciato si raccomanda di monitorare l'evoluzione delle deformazioni del dissesto in atto attraverso strumenti di misura superficiale.

FIG 2. Tratto acquedotto affiorante lungo lo sperone instabile di detrito

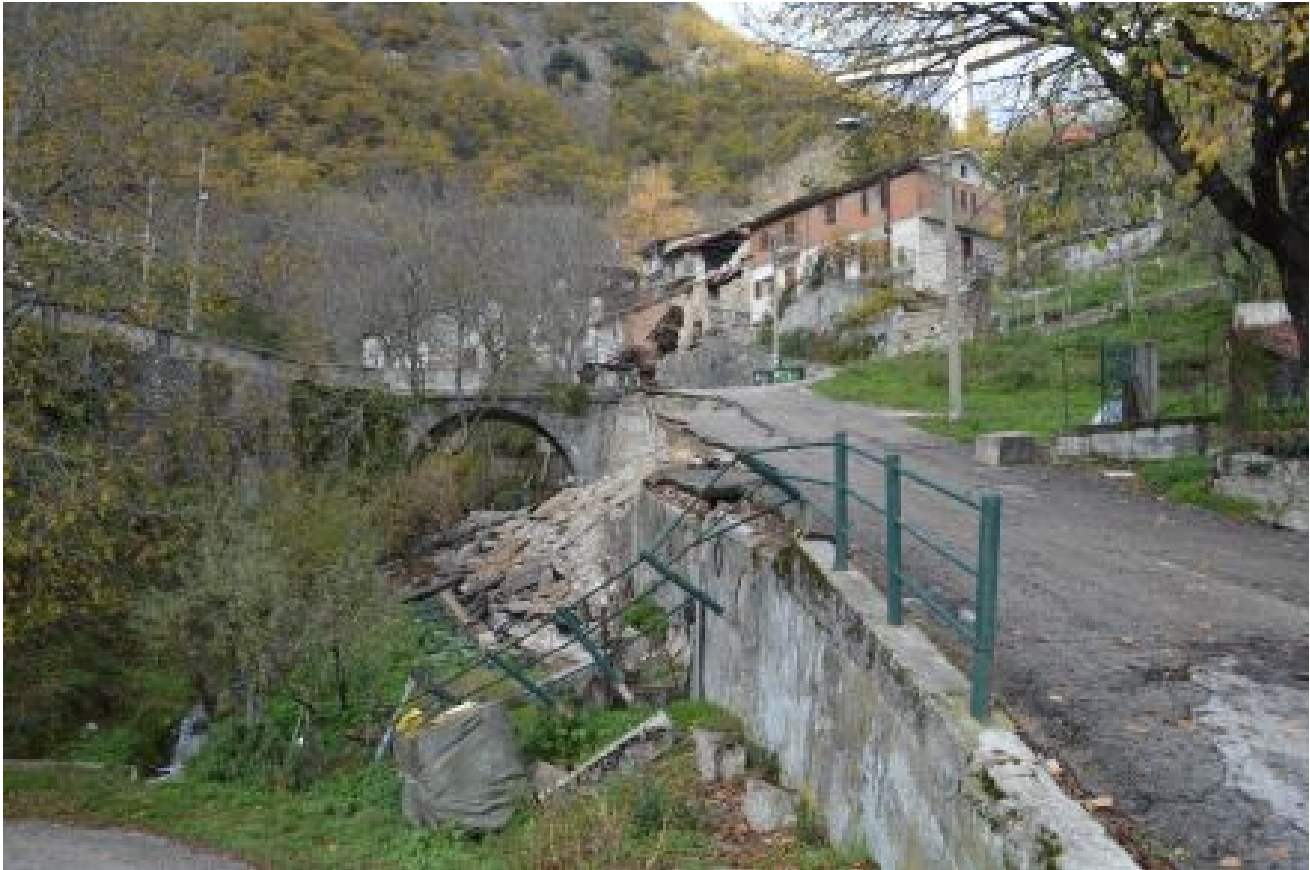
In località Capodacqua l'accesso all'impianto di sollevamento è attualmente garantito dalla viabilità che attraversa l'abitato della stessa frazione. Tale viabilità, tuttavia, è fortemente compromessa sia da locali cedimenti del piano stradale che da possibili crolli di abitazioni lesionate e pericolanti. Al fine di garantire l'accesso in sicurezza per le manovre di manutenzione ordinaria e straordinaria, si raccomanda la rimozione del muro instabile, l'arretramento tramite gradonatura/gabbionatura della strada e la realizzazione di un piccolo bypass stradale (Fig. 3) per evitare di percorrere il tracciato attualmente lesionato, infine, per quanto riguarda una valutazione sulla viabilità generale dell'area, si fa presente che, stante l'attuale non percorribilità della SS 685, l'unico accesso per Capodacqua è la strada che transita per Pescara del Tronto SP129, soggetta a forte instabilità e rischio frana, con evidenti fratturazioni e sconessioni del manto stradale. Questa viabilità assume dunque un'importanza strategica ai fini della continuità di erogazione del servizio acquedotto.

FIG 3. Zona in cui va realizzato il bypass onde evitare di occupare la sede stradale soggetta a crollo
