## **Relazione di sopralluogo per la verifica speditiva delle condizioni geo-idrologiche dei siti di interesse**

Denominazione sito: SP 59 km 13,80 Comune Amatrice.  
Data del sopralluogo: 13 settembre 2016  
Enti: ISPRA, ARPA Liguria, Provincia di Rieti.

Denominazione sito: SP 61 Comune Accumoli  
Data del sopralluogo: 13 settembre 2016  
Enti: ISPRA, ARPA Liguria, Provincia di Rieti.

Denominazione sito: tratto SP 61 Comune Accumoli  
Data del sopralluogo: 13 settembre 2016  
Enti: ISPRA, ARPA Liguria, Provincia di Rieti.

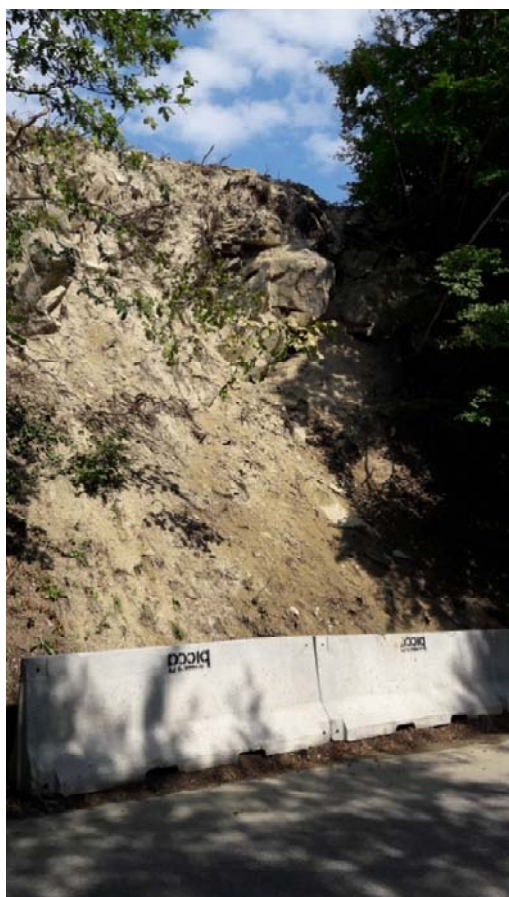
**FOTO 1**

Il versante è interessato da un fenomeno franoso prevalentemente da crollo sismoindotto (foto 1) che ha interrotto la carreggiata stradale sottostante (SP 59) e il cui coronamento di frana lambisce la strada statale sovrastante SS4. Il coronamento presenta un'ampiezza di circa 15 m. Dalla testata della frana alla carreggiata stradale (SS4) è stata rilevata una distanza di circa 6 m (Foto 2).

Le opere di bonifica e messa in sicurezza del fenomeno franoso non possono prescindere dall'analisi della stabilità generale del versante e del ridotto spazio a monte tra coronamento e sede stradale che vincola la scelta delle

**opere. Si consiglia di provvedere all'eventuale disaggio dei massi in situazione precaria stabilità. Per quanto riguarda le opere di sostegno alla base del versante si suggerisce di mettere in opera delle gabbionate.**

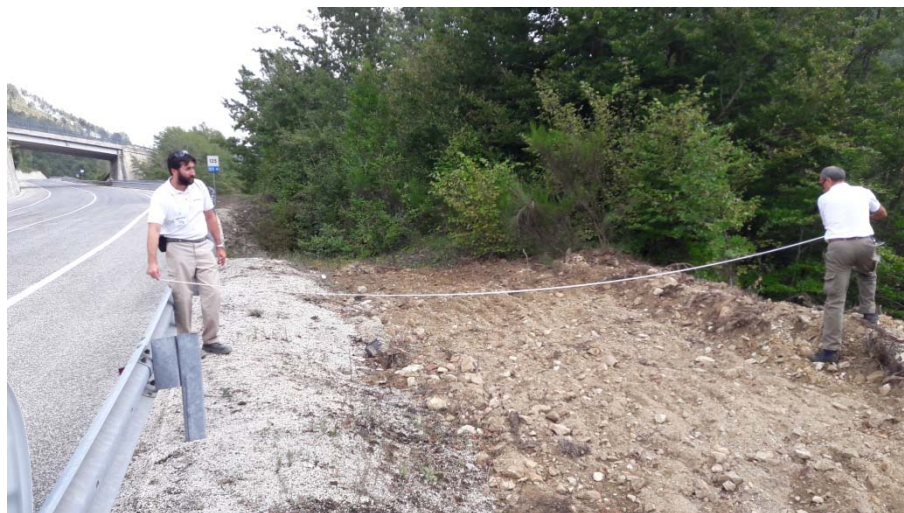
FOTO 2

Un ulteriore arretramento del coronamento di frana, attualmente posto a 6 m di distanza dalla carreggiata della SS4 potrebbe interessare direttamente la sede stradale.

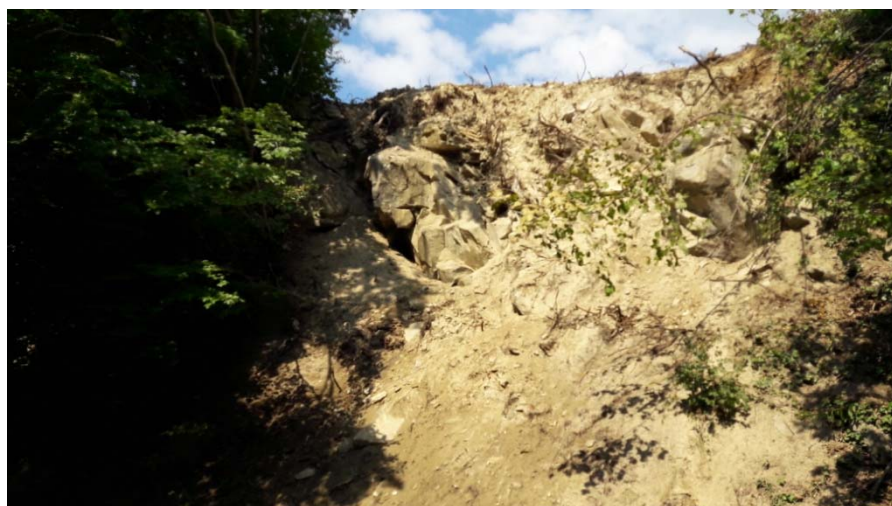
FOTO 3

L'analisi geologica speditiva nel sito ha permesso di individuare la presenza di litotipi arenacei stratificati (flysch) di spessore da decimetrico a metrico con interstrati pelitici di spessore variabile dal centimetro al decimetro. L'assetto strutturale dell'ammasso roccioso si presenta con una giacitura debolmente a franapoggio. Sono presenti sistemi di fratture, quello prevalente è orientato circa 130° e il suo coniugato che hanno isolato grossi massi (Foto 3).

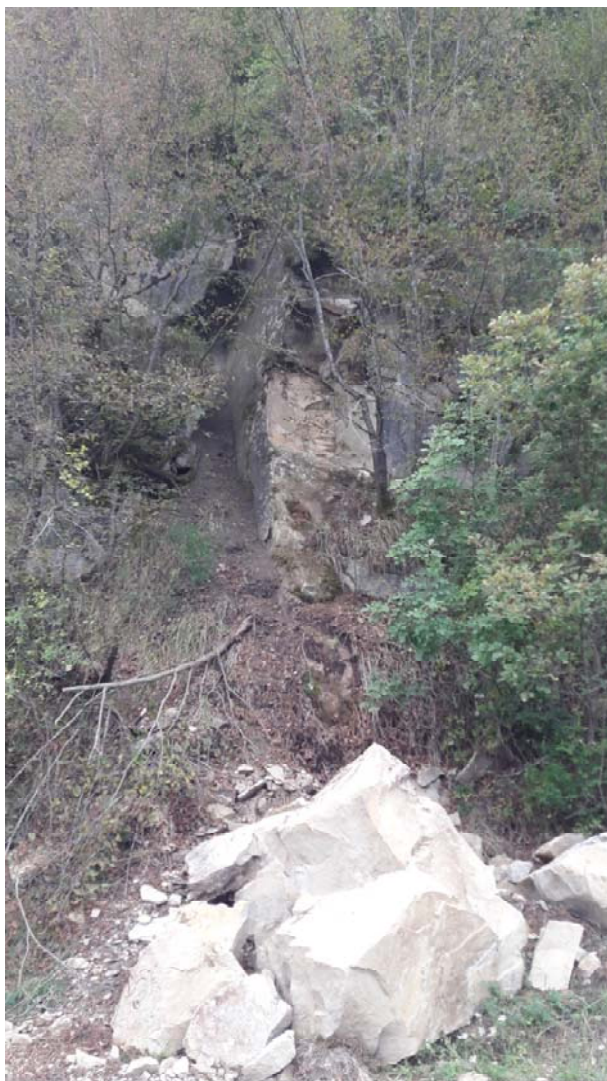
FOTO 6

Il versante è interessato da un fenomeno franoso sismoindotto prevalentemente da crollo e successivo rotolamento con evidente traiettoria. I massi franati sono di dimensioni dell'ordine di qualche metro cubo (Foto 3 e 4), di geometria regolare, hanno interessato la sede viaria della SP 61. L'attuale corso del F. Tronto in corrispondenza del fenomeno franoso interessa direttamente la base del muraglione di sostegno della sede stradale.

Il coronamento del fenomeno franoso si individua nella parte sommitale del pendio quindi a quota elevata rispetto alla sede stradale e, pertanto anche in considerazione dell'assetto giaciturale, le opere di bonifica e messa in sicurezza del pendio in roccia dovranno interessare un areale ampio. Inoltre, tali opere non potranno prescindere dalla valutazione dell'erosione spondale lungo un ampio tratto a monte e a valle del F. Tronto rispetto al fenomeno franoso, per evitare fenomeni di scalzamento alla base che potrebbero inficiare gli interventi di stabilizzazione del versante. I grossi massi che attualmente occupano parte della sede viaria debbono essere rimossi.

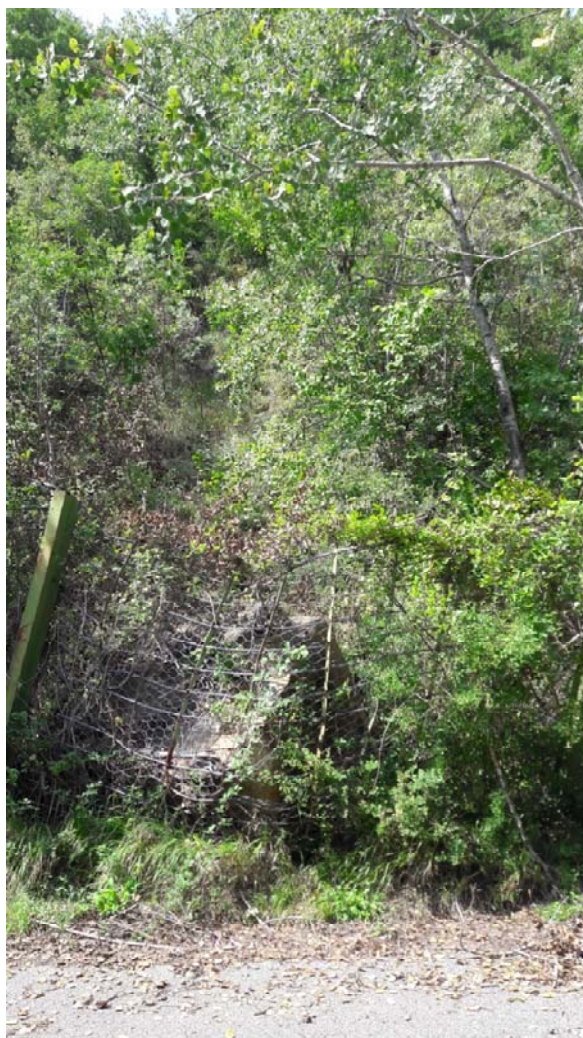
FOTO 8

Il versante a monte della strada è interessato da diffusi fenomeni franosi sismoindotti prevalentemente da crolli con successivo rotolamento dei massi e talora con evidente traiettoria (Foto 1, 2 e 3). I massi franati di dimensioni dell'ordine dal decimero a qualche metro cubo, hanno interessato la sede viaria della SP 61. L'attuale corso del F. Tronto in alcuni punti è interessato da evidenti fenomeni di erosione spondale (stop 3 - Foto 4). Di particolare interesse il masso di ragguardevole dimensioni (qualche metro cubo) che ha interessato la rete paramassi senza abatterla (stop 2 - Foto 3).

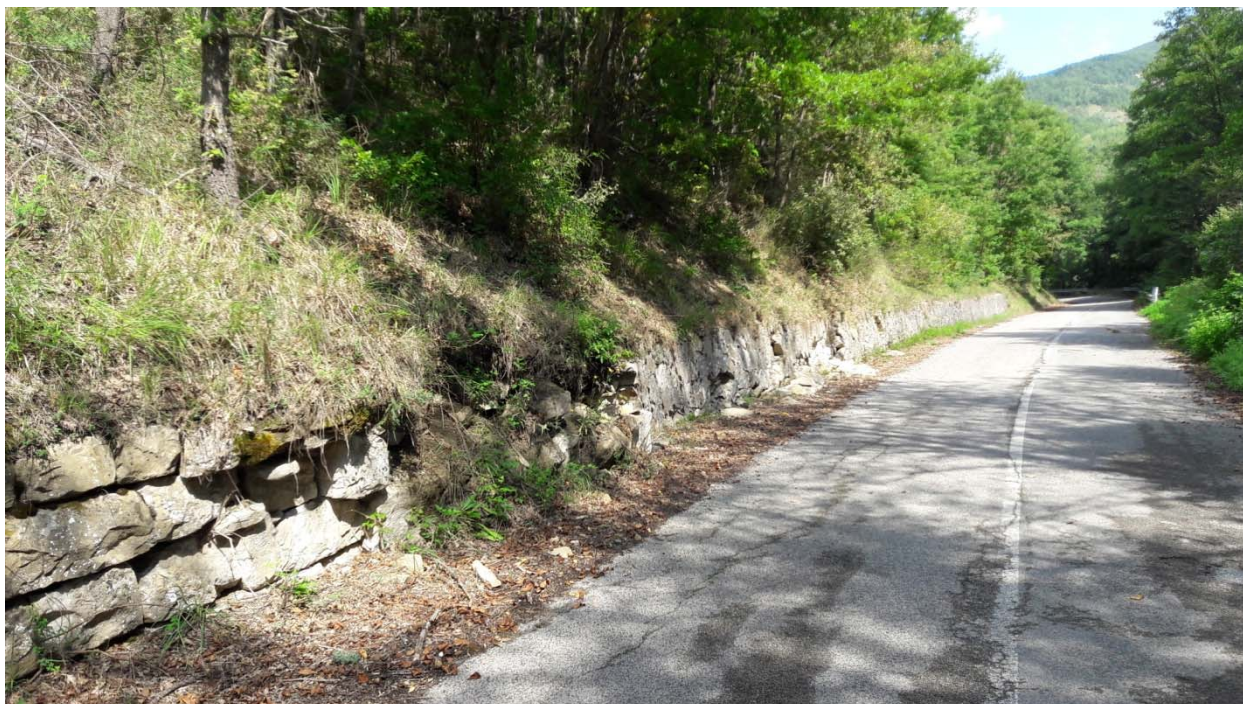
Foto 12

Alla base del versante di monte lungo la strada è presente un muro a secco di contenimento che presenta evidenti lesioni in più punti (Foto 5).
