Report attività svolta da ISPRA in data 25-26/08/2016

A seguito della sequenza sismica che ha colpito il centro Italia nell’area compresa tra Rieti e Ascoli Piceno, il gruppo di Lavoro ISPRA, composto da tre squadre, ha svolto attività di campagna, in accordo con e su input del Dipartimento della Protezione Civile.

Attività connessa all’Emergenza
terremoto del 24 agosto 2016

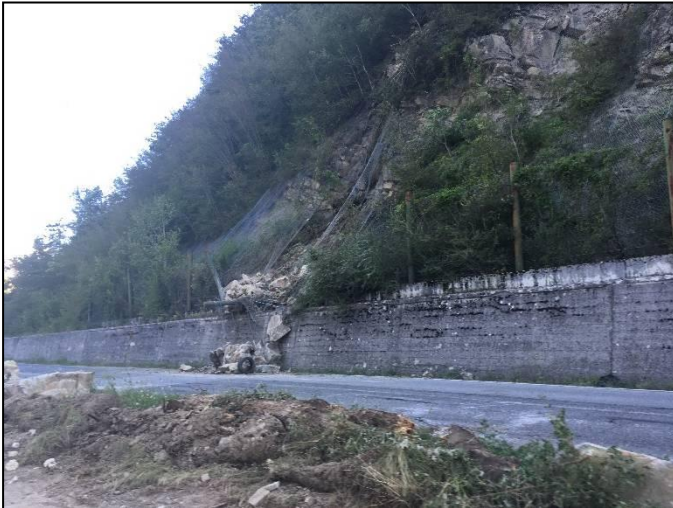
IS1_1 (N42.648489°, E13.273922°)

Lungo la strada che collega la SS Salaria ad Amatrice – Modesto (qualche metro cubo al massimo) crollo di blocchi arenacei appartenenti alla Formazione del Flysch della Laga (Miocene Superiore) lungo il taglio stradale, contenuto parzialmente dalla rete di protezione.

IS1_1. Crollo di blocchi arenacei lungo la strada che collega la SS Salaria ad Amatrice.

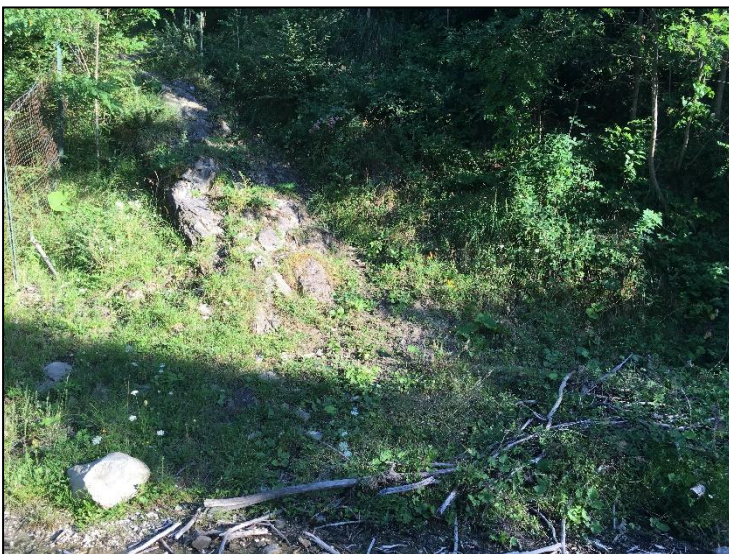
IS1_2 (N42.651512°, E 13.317503°)

Strada bianca che conduce a bottino di presa a nordest della frazione di Sommati, ai piedi della zona di faglia della Laga - Verificata l'assenza di evidenze di fratturazione o di riattivazione della zona di faglia della Laga a monte di Sommati e lungo le strade vicinali, comunali e provinciali percorse.

IS1_2. Piano di faglia in prossimità di un bottino di presa a monte di Sommati.

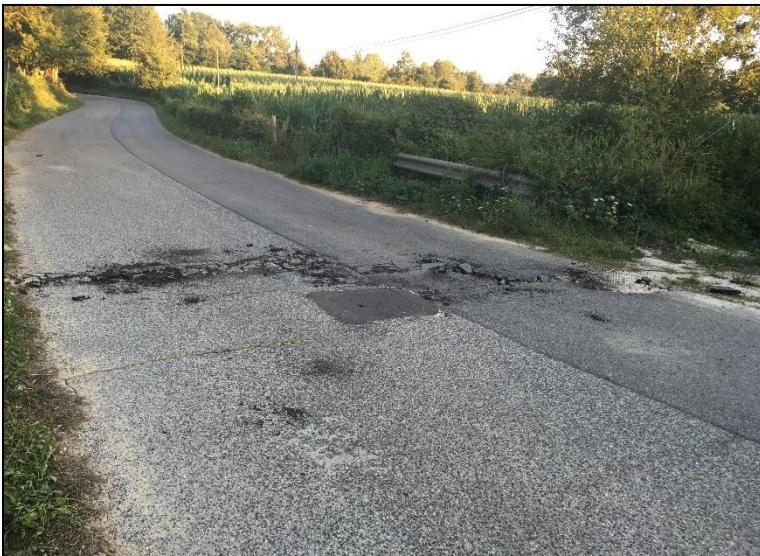
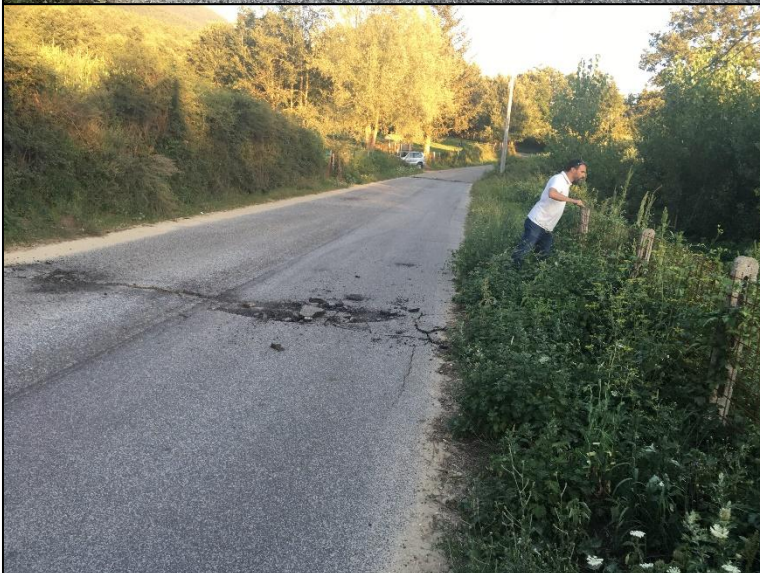
IS1_3 (N42.662368°, E 13.291590°)

Due fasce di fratturazione ampie ciascuna > 50 cm e distanti una ventina di metri tagliano trasversalmente l’asfalto. Il rigonfiamento dell’asfalto fa supporre fenomeni di compressione locale. Queste fratture sono collegate da sottili fessure parallele ai bordi esterni dell’asfalto. Quella a nordest sembra proseguire per qualche metro nel brecciolino compatto a bordo strada verso il muro di cinta della prospiciente villa.

ISC1_3. Fratture lungo la strada tra Sant’Angelo e San Lorenzo e Flaviano.

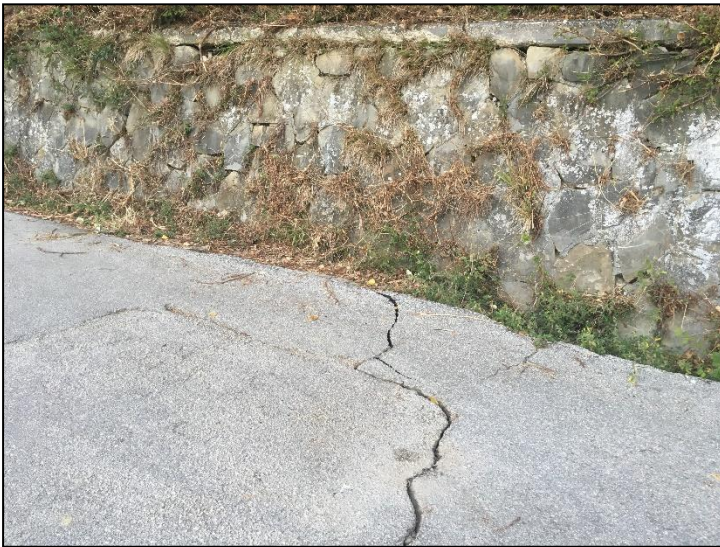
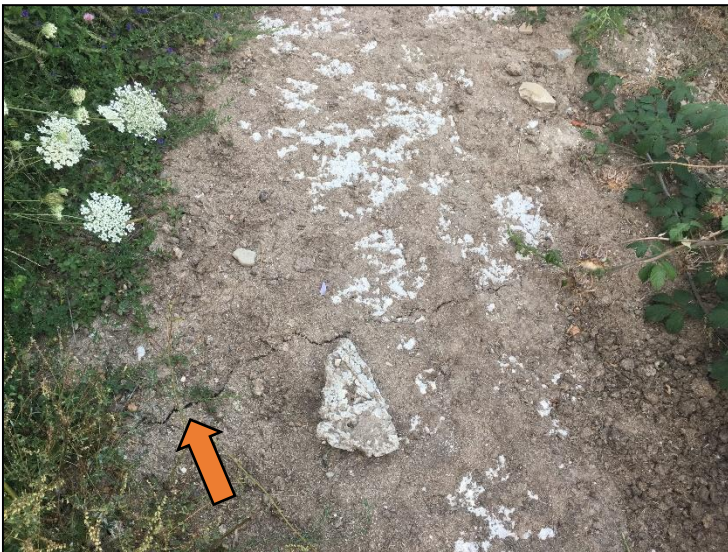
IS1_4 (N 42.673730°, E 13.291078°)

Bivio subito fuori dell'abitato di Cossito - Fratture irregolari beanti fino a due-tre cm massimo tagliano l'asfalto. Una di queste si segue in una stradina di cemento al di sotto della sede stradale principale verso valle. Le fratture (se ne riconoscono varie subparallele tra loro con orientazione media circa N110) appaiono corrispondere a zone di danneggiamento nei muri di contenimento laterali, realizzati con blocchi di arenaria cementati. Si nota che tali fratture, pur in corrispondenza di una delle tracce della faglia della Laga, appaiono con tutta probabilità avere un'origine secondaria.

IS1_4. Fratture in prossimità del bivio subito fuori dell'abitato di Cossito.

Nella foto in basso frattura in una stradina di cemento in basso sul fianco della strada asfaltata (punta del sasso triangolare e freccia).

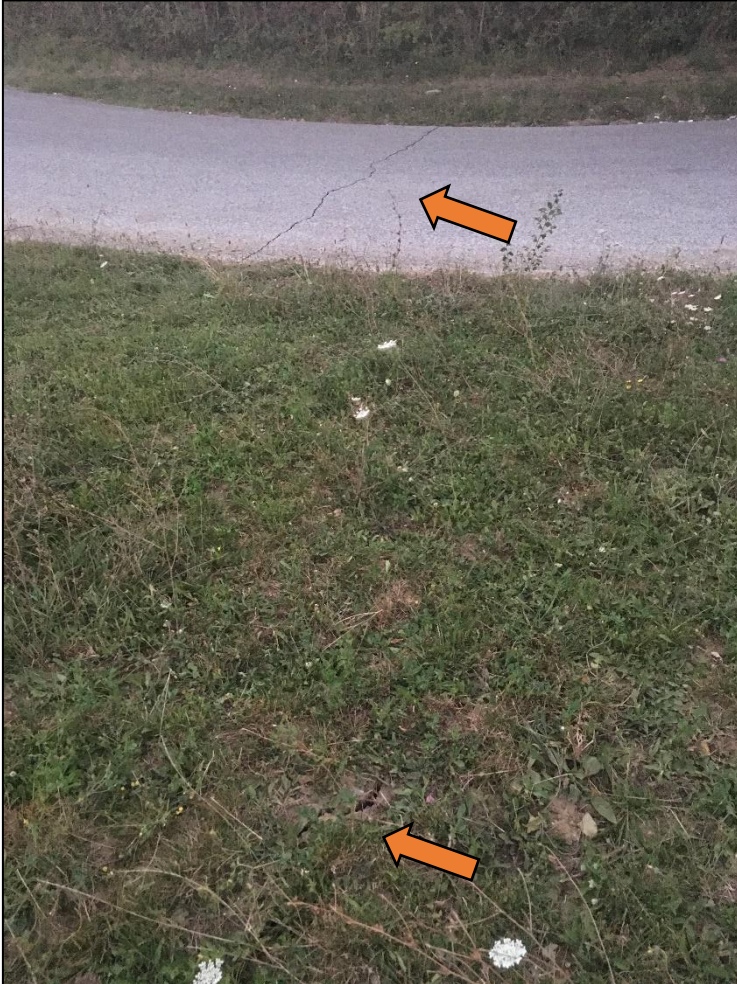
IS1_5 (N 42.668560°, E 13.282316°)

Strada che collega Cossito a Saletta, poco a valle di Casale (tutte frazioni di Amatrice) - In uno stretto tornante si osserva una frattura trasversale alla sede stradale, aperta 1-2 cm, che appare proseguire nel prato sovrastante per qualche metro.

IS1_5. Frattura sul tornante lungo la strada che collega Cossito a Saletta, poco a valle di Casale.

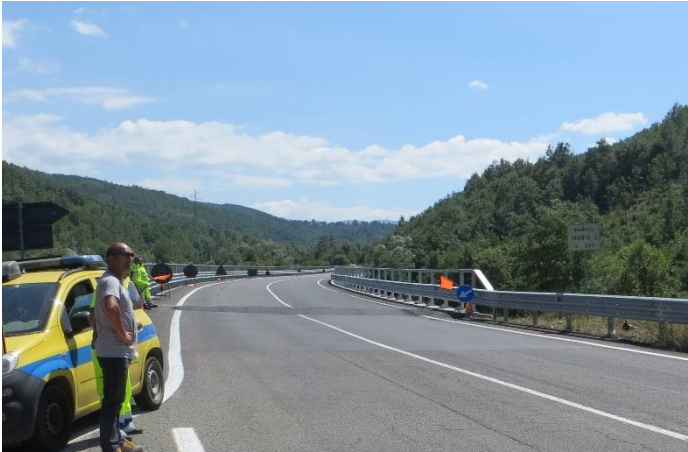
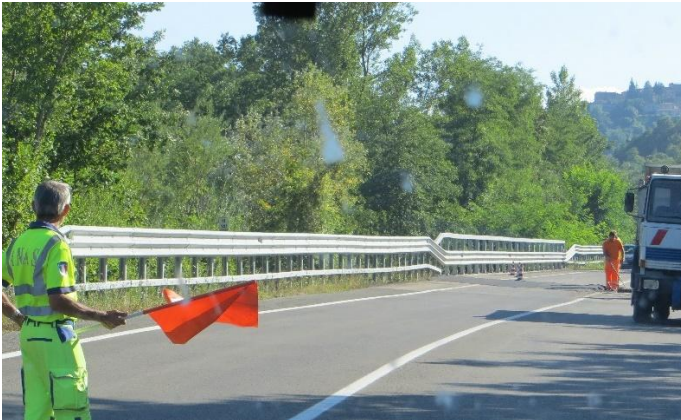
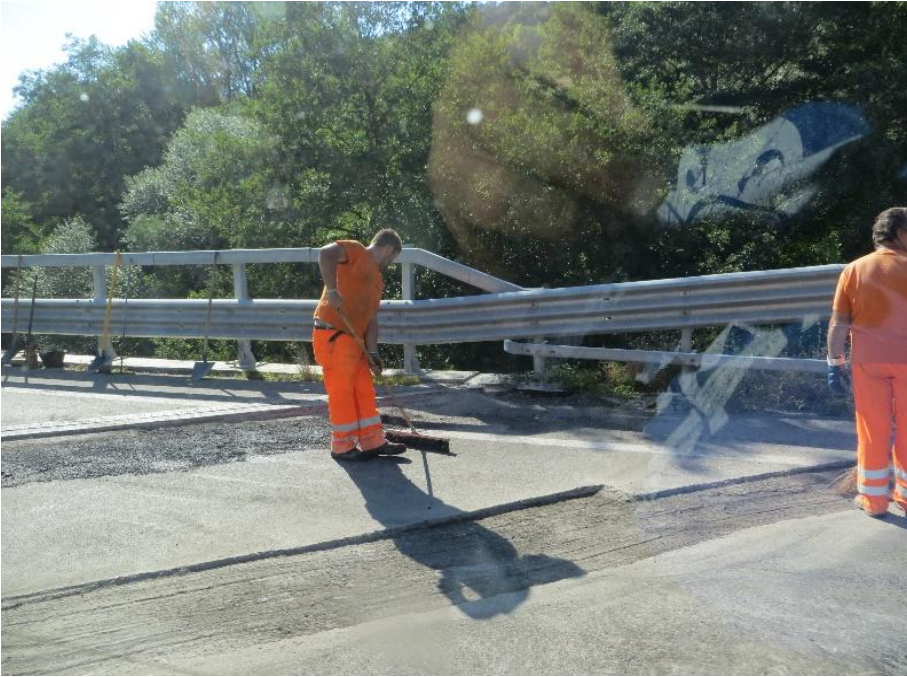
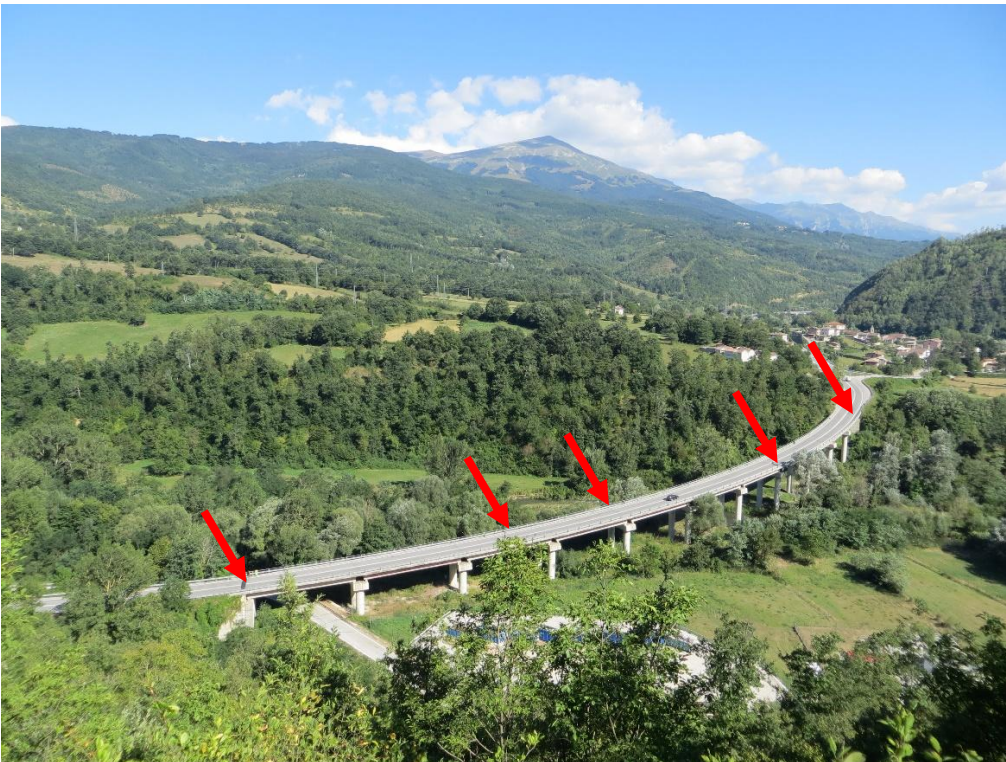
IS2_1 (N 42.691519°, E 13.263177°)

Il primo rilievo è stato effettuato nei pressi del viadotto Tronto II, in corrispondenza dello svincolo per Poggio Casali. L’abbassamento differenziale delle due spalle del viadotto rispetto al rilevato ha determinato la formazione di due scalini sulla carreggiata in corrispondenza dei giunti. Tale evidenza è stata rilevata in quasi tutti i viadotti presenti nel fondovalle del Tronto nel tratto tra Accumoli e Pescara del Tronto. L’ANAS sta già lavorando per eliminare i salti lungo la carreggiata.

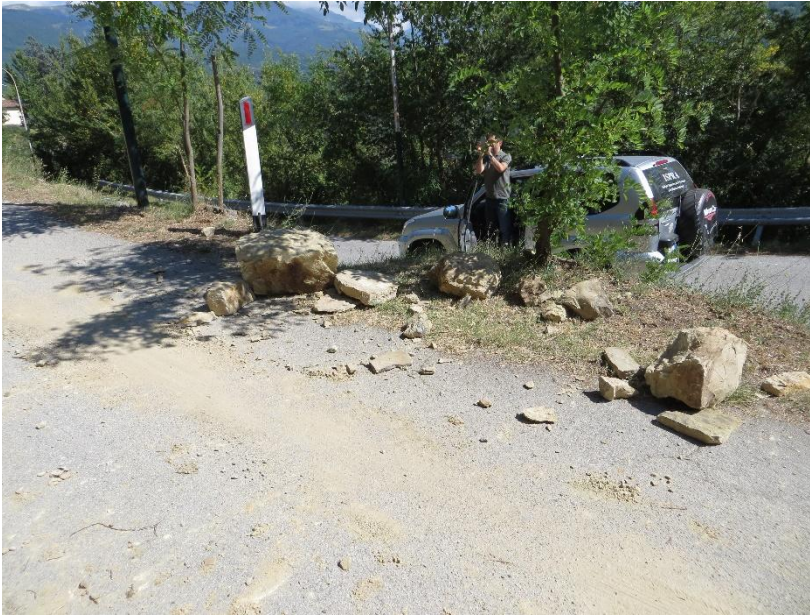
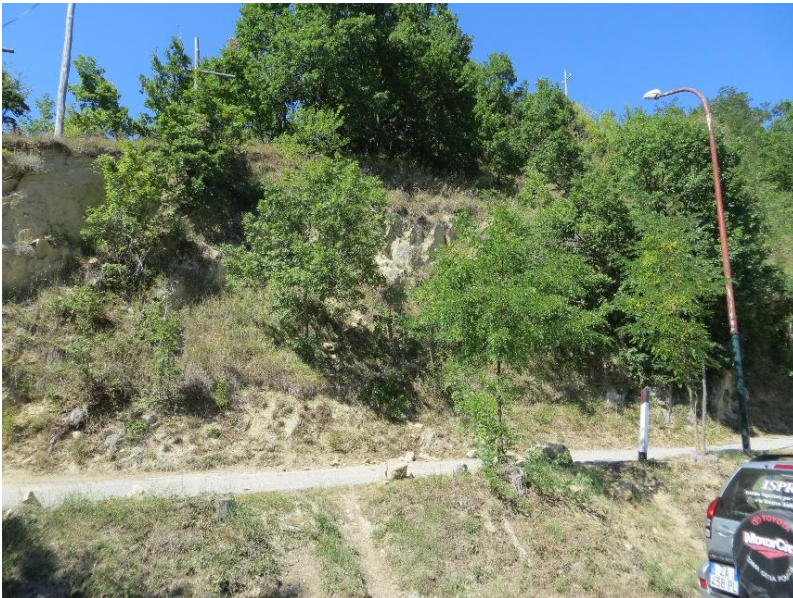
IS2_2 (N 42.694311°; E 13.243694°)

Lungo la salita per il paese di Accumuli sono stati rilevati blocchi arenacei della dimensione fino a 50 cm, già accantonati al bordo della carreggiata. Altri blocchi caduti sono stati rilevati sulla strada tra il campo sportivo e il paese. Non si esclude la possibilità che si distacchino altri blocchi analoghi provenienti dal versante.

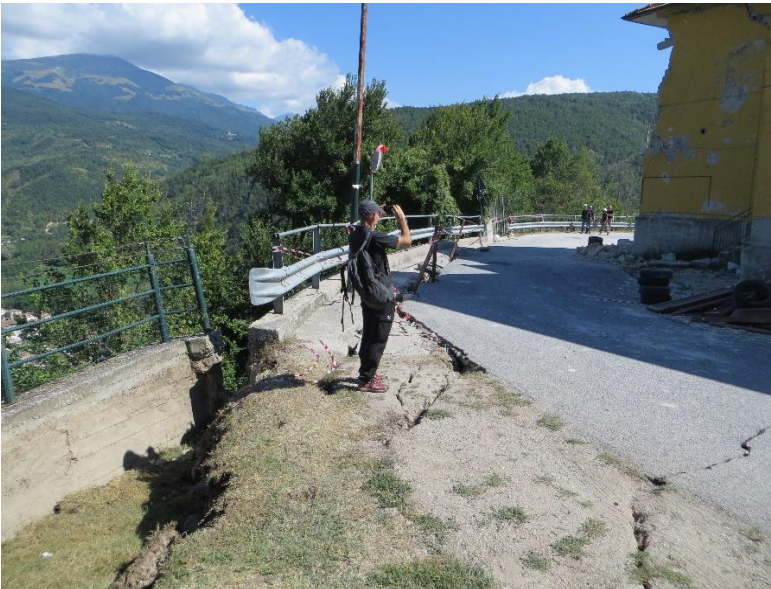
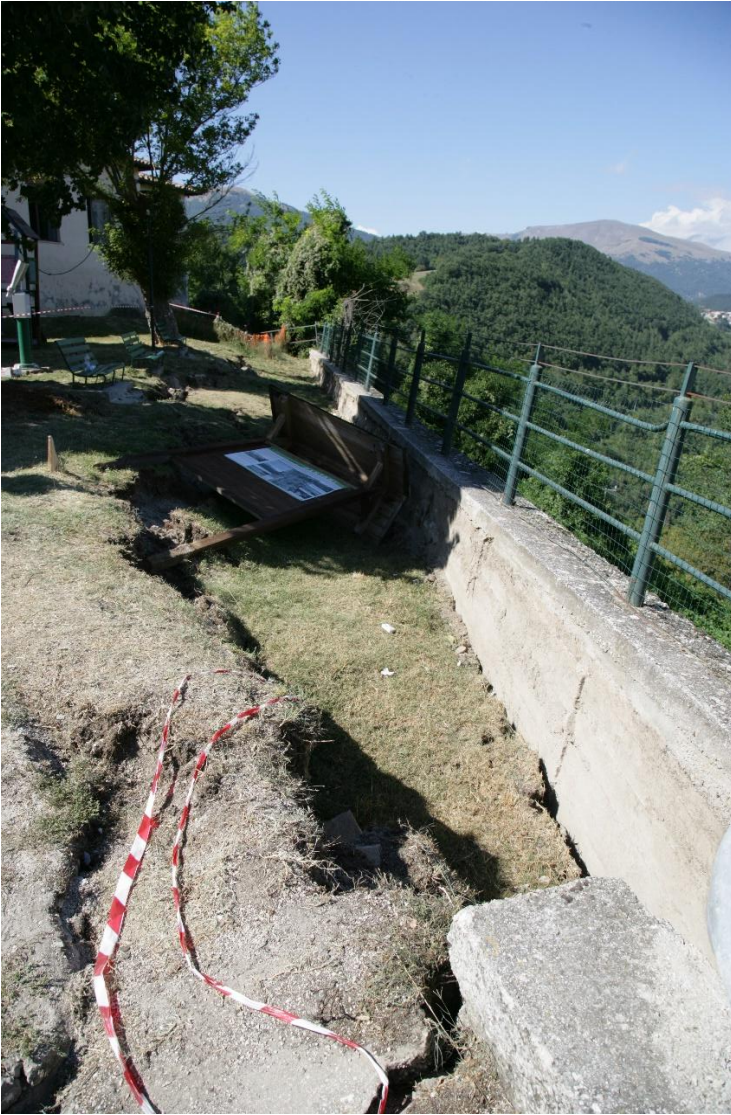
IS2_4 (N 42.694299° ; E 13.249887°)

Lungo il margine sudorientale del rilievo su cui sorge Accumoli, sul bordo esterno della strada di accesso al paese sono presenti fratture beanti (apertura fino a 10 cm), con avvallamenti del manto stradale; le fratture presentano una lunghezza complessiva di circa 20 m e proseguono in un’area verde attrezzata. Tali aperture sono state procurate dal cedimento del muro di contenimento. Sono presenti altre fratture minori a monte delle fratture beanti. Si ritiene che il fenomeno possa evolvere in modo retrogressivo; si consiglia pertanto di adottare misure di sicurezza nell’area. Inoltre il suddetto muro di contenimento stesso versa in condizioni precarie e in caso di nuove scosse è soggetto presumibilmente a crollare a valle.

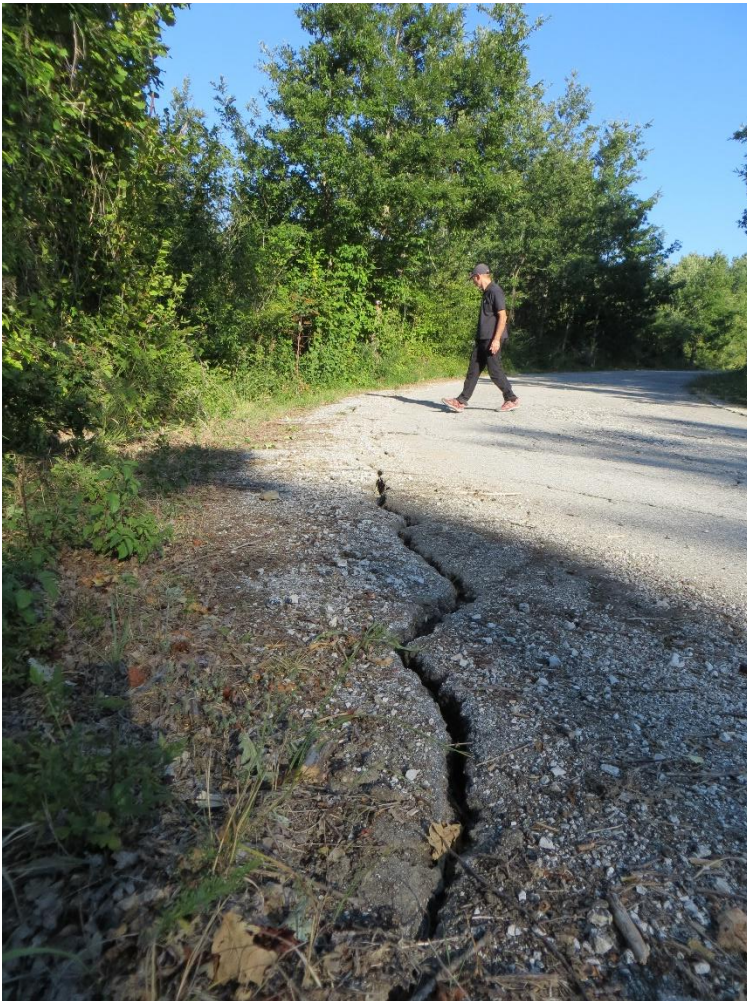
IS2_7 (N 42.691082°; E 13.267756°)

In prossimità primo tornante, scendendo da Poggio Casali, è stata rilevata una frattura (larga circa 8 m e aperta fino a 3-4 cm, orientata circa E-O) a margine della strada dovuta all'attivazione di un movimento gravitativo lungo la scarpata al margine esterno della carreggiata.

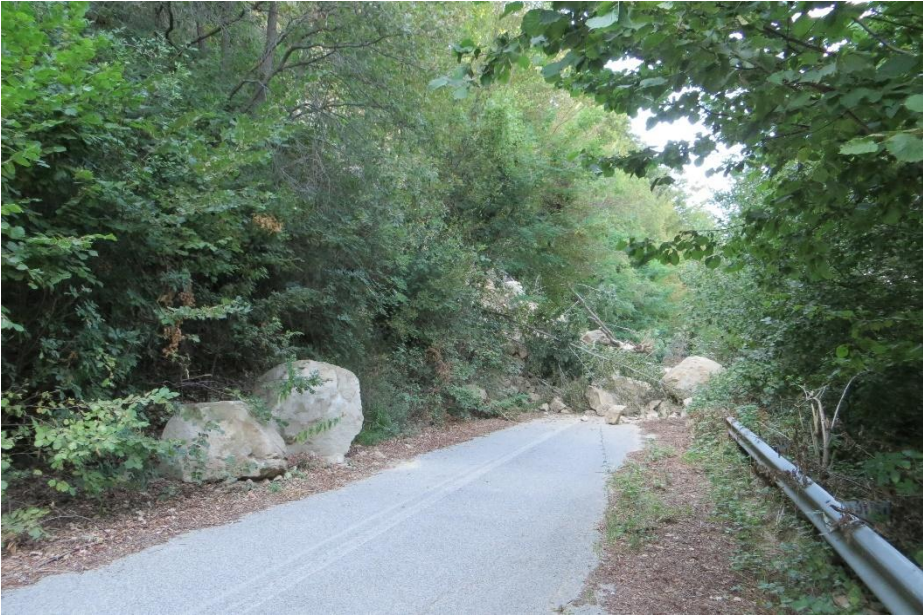
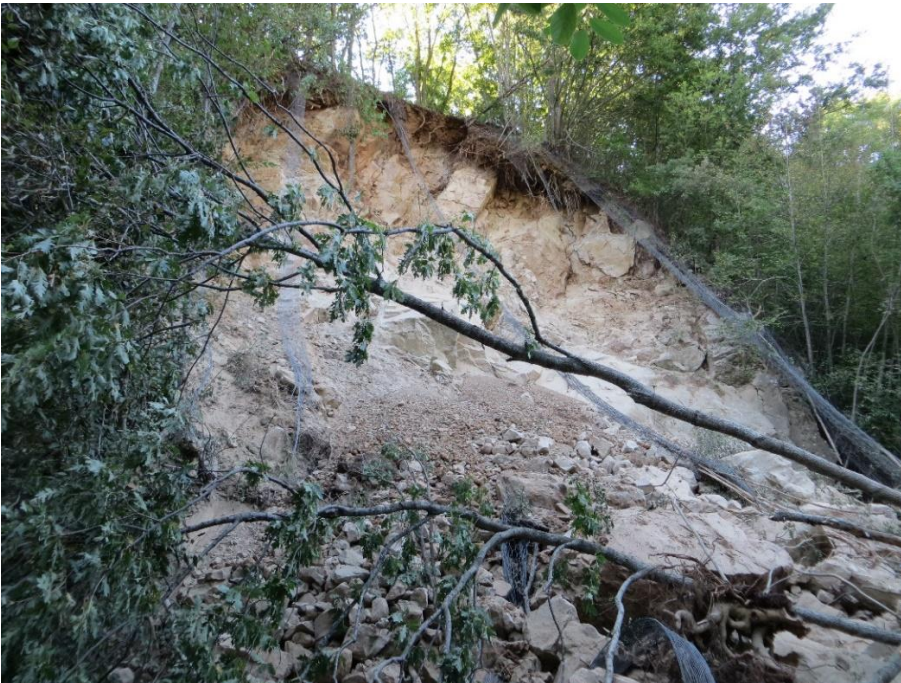
IS2_8 (N 42.710742°; E 13.255843°)

Vicino al Lago Iridea, la strada per Tufo risulta sbarrata da un corpo di frana dovuto al crollo di litologie arenacee. Il volume del materiale franato è stato stimato in circa 50 m³ ed è caratterizzato da blocchi fino a 2 m³. L'altezza della scarpata è di circa 15 metri. La larghezza della corona è di circa 10 m. E' possibile la riattivazione del fenomeno.

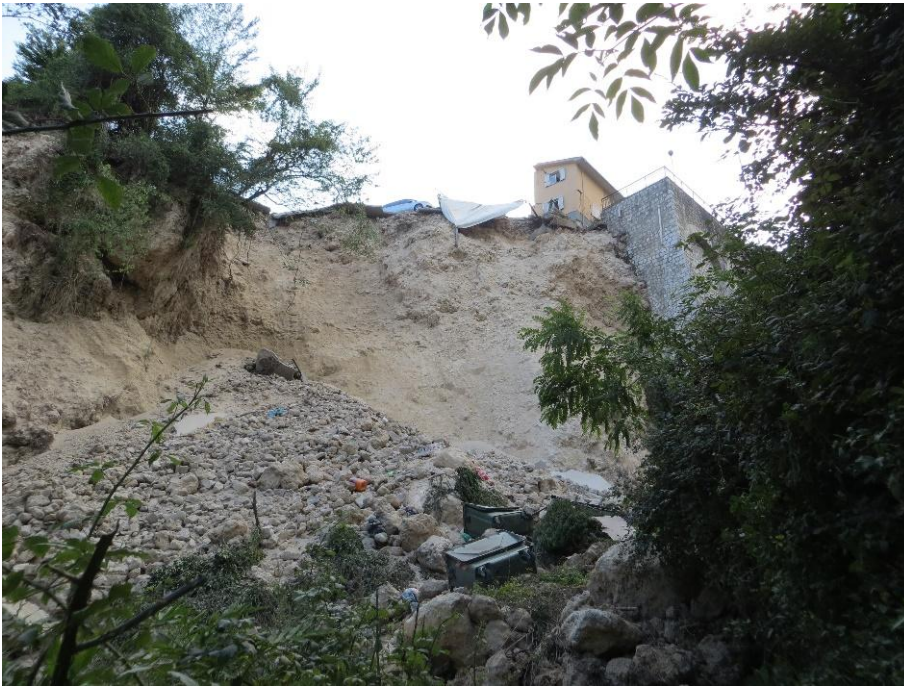
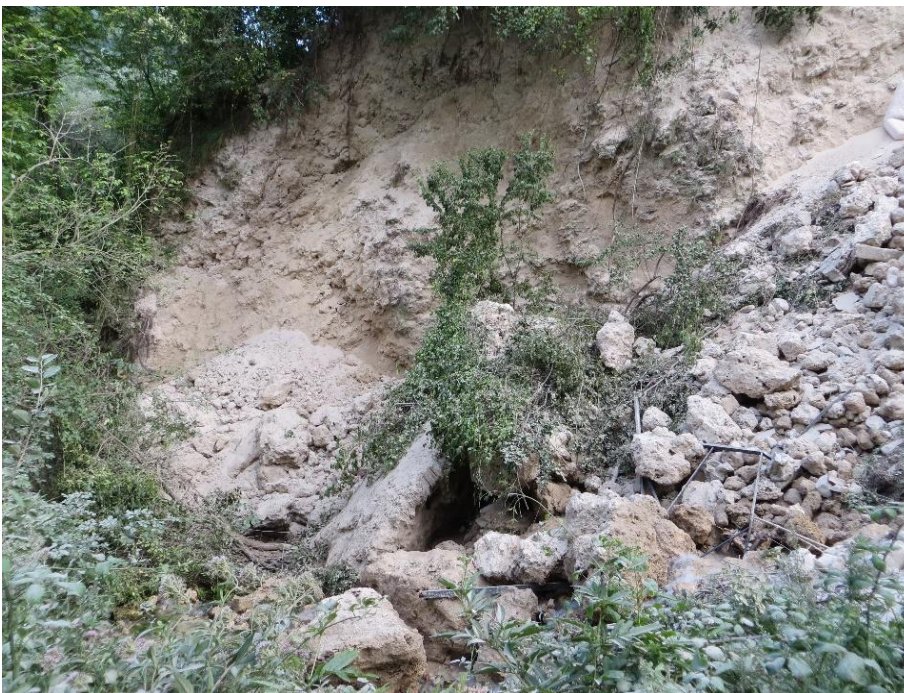
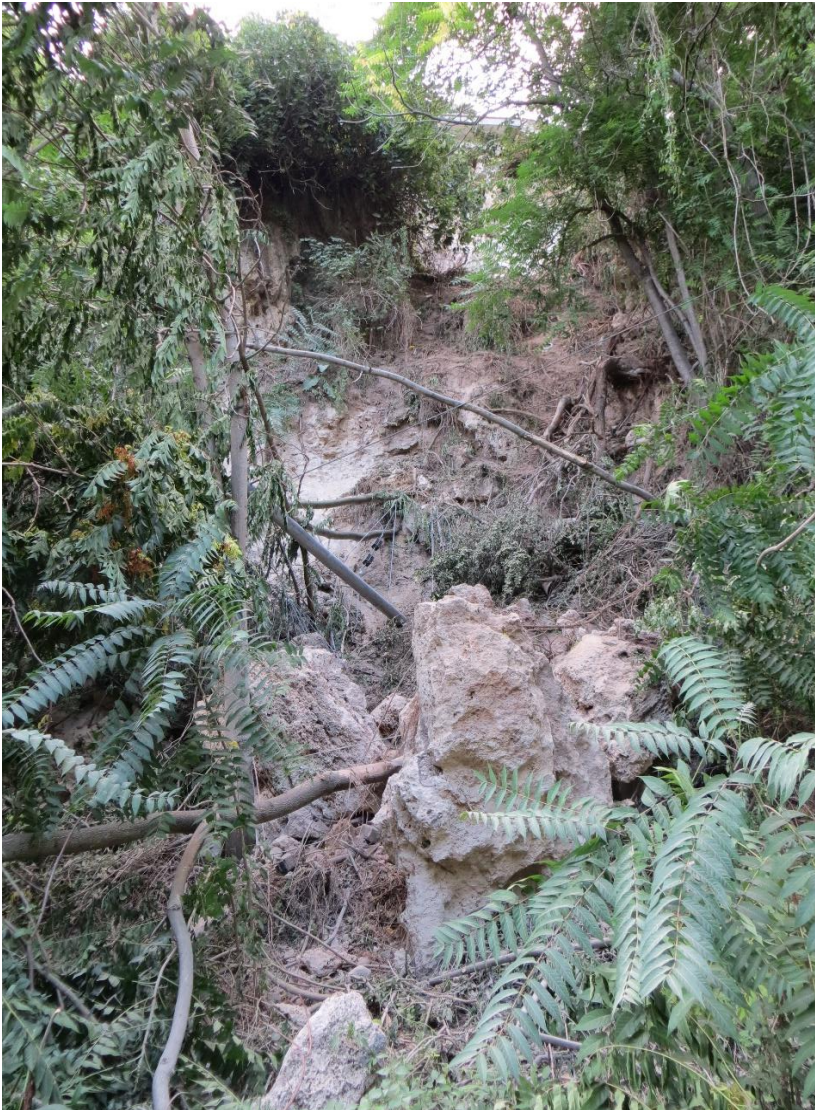
IS2_9 (42.750401°, E 13.272109°)

Lungo la via Salaria, dopo il bivio per Pescara del Tronto verso Arquata, al di sotto del paese di Pescara del Tronto, sono state osservate diverse frane anche di notevoli dimensioni che hanno impattato la via Salaria richiedendo la riduzione della carreggiata a senso unico alternato. Tutto il versante osservato presenta forte predisposizione all’instabilità gravitativa con potenziale coinvolgimento sia della via Salaria che di quella di accesso al paese di Pescara del Tronto.

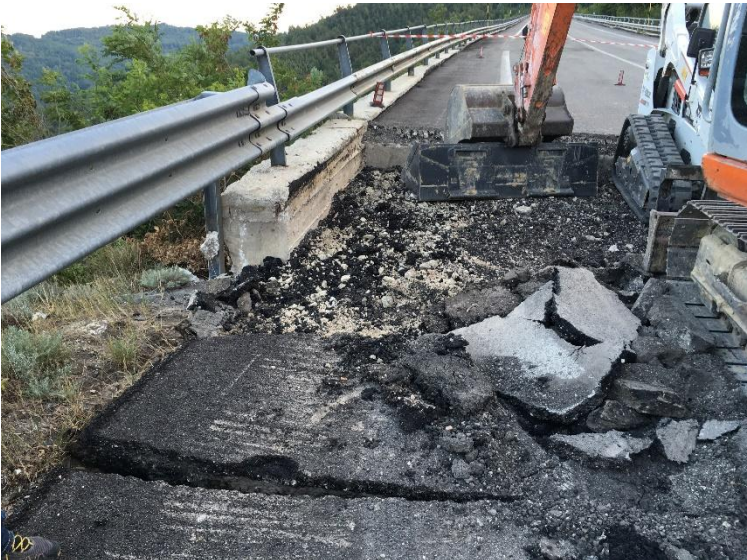
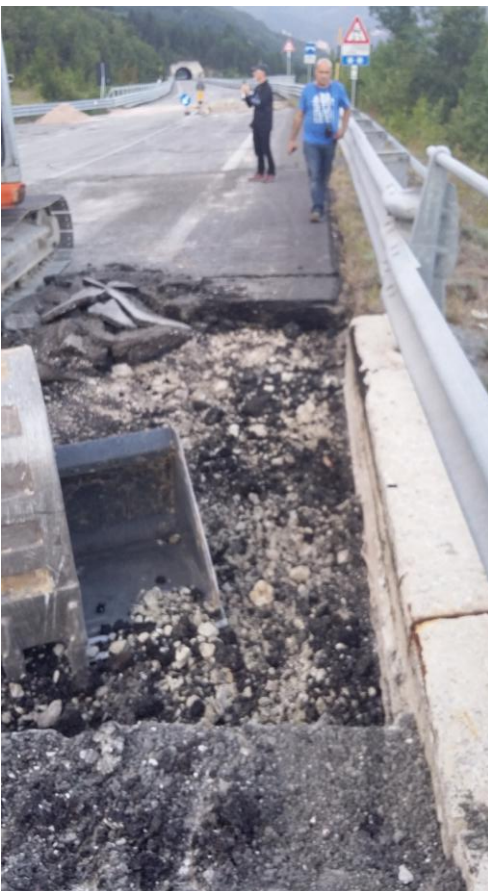
IS2_10 (N42.744237°, E13.260352°)

Lungo la strada SS 685 sono stati osservati 2 scalini rilevanti nella carreggiata dovuti al cedimento differenziale dei rilevati rispetto ai piloni, come già osservato lungo la via Salaria. Il primo scalino presenta un rigetto di circa 10 cm mentre il secondo di oltre 20 cm. Lavori di rifacimento del manto erano già in corso durante il sopralluogo.
