Report attività svolta da ISPRA in data 25/08/2016

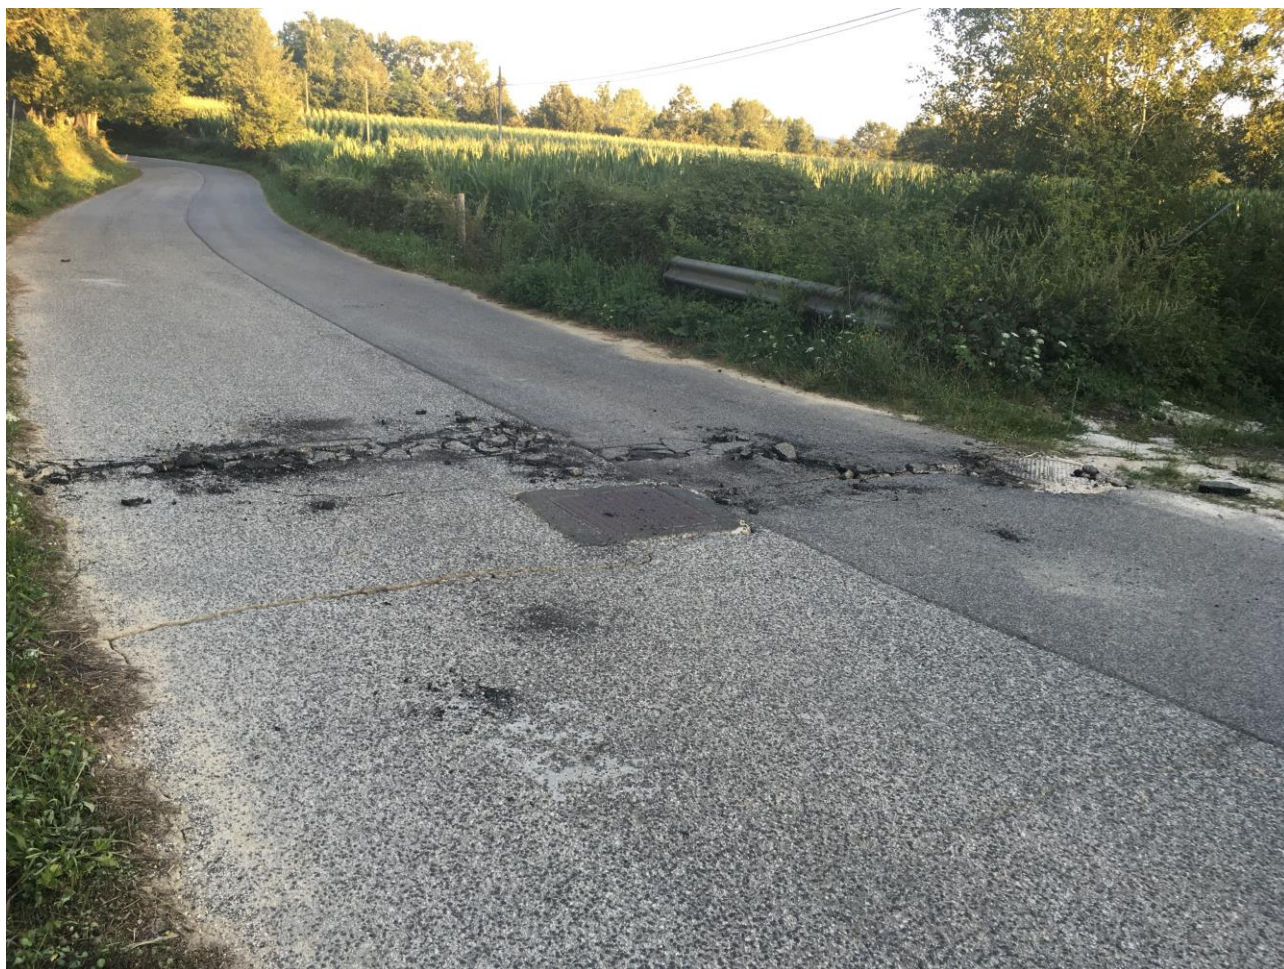
Figura 1 - Fratture minori sul manto stradale tra Sant'Angelo e san Lorenzo Flaviano

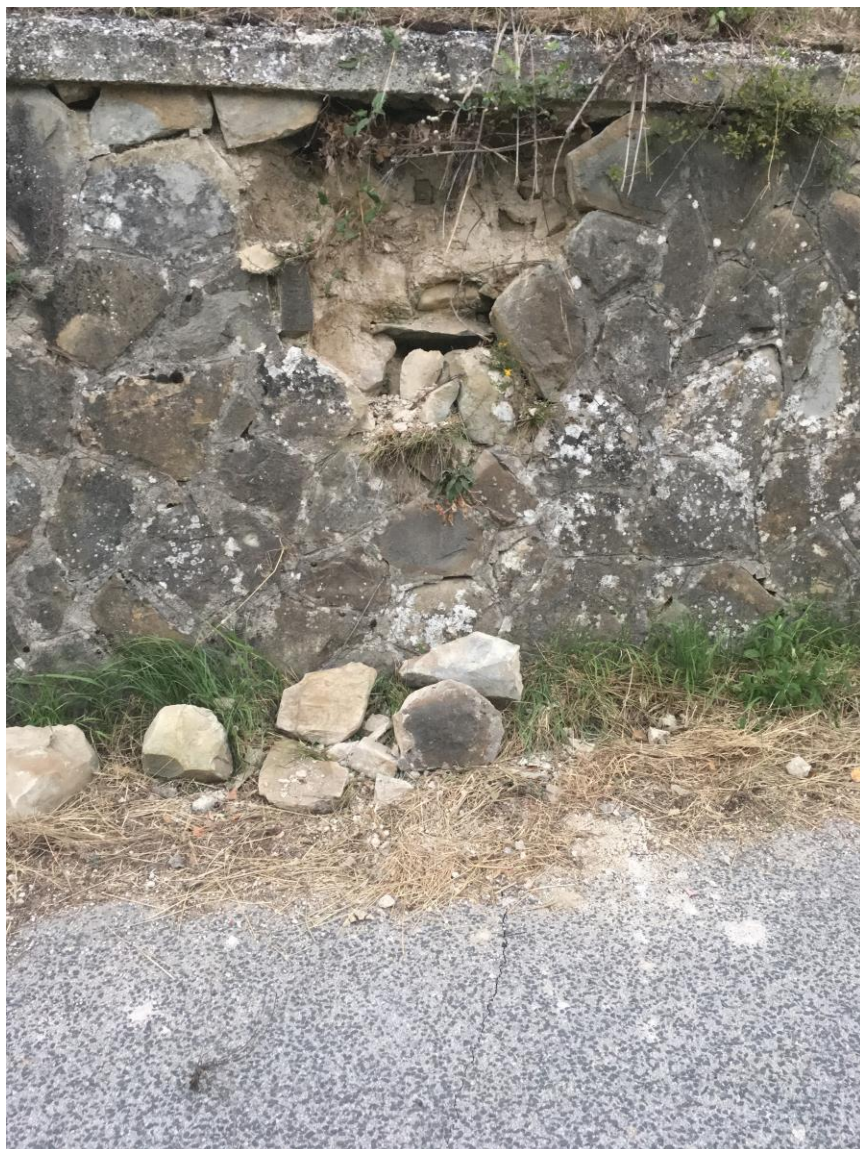
Figura 2 - Fratture minori sul manto stradale e piccolo crollo nei pressi di Cossito.
