## Report attività svolta da ISPRA in data 26/08/2016 - Integrazione

Il presente report a integrazione di quello della giornata del 26, con le attività svolte.

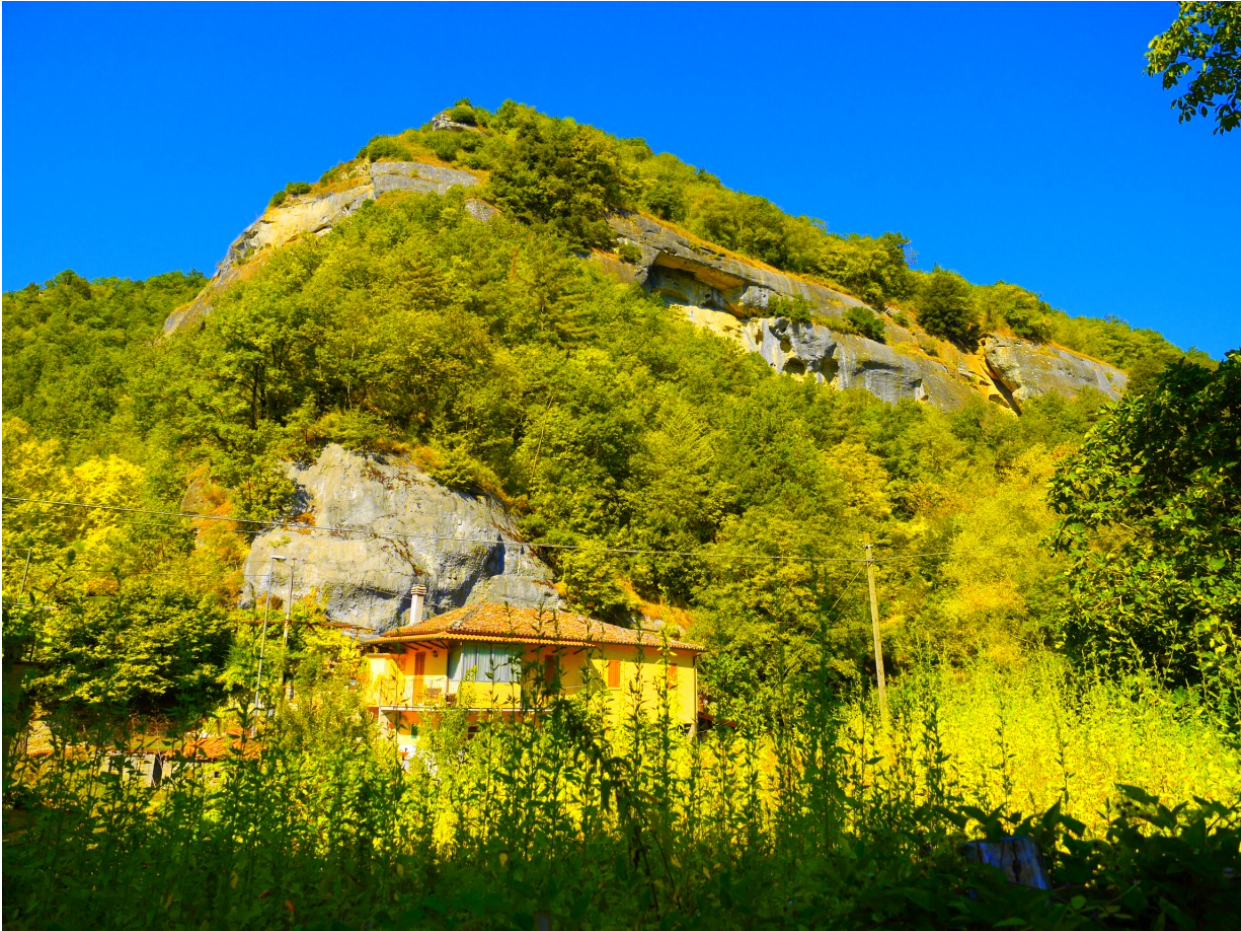
Il tratto della statale è caratterizzato da rilievi arenacei molto acclivi, interessati a luoghi da opere di sistemazione per la stabilizzazione dei versanti stessi. Non sono evidenti tracce di blocchi mobilizzati, sono presenti però tratti molto acclivi e con quote elevate in cui si notano blocchi e strati rocciosi aggettanti (figura 2).

Figura 2 - Panoramica del tratto interessato dal rilevamento. Si notano blocchi aggettanti di rilevanti dimensioni

Sarebbe opportuno eseguire uno studio di stabilità di dettaglio sull’intero tratto al fine di valutare con esattezza i luoghi a maggiore pericolosità ed integrare o migliorare le misure di protezione eventualmente già esistenti.

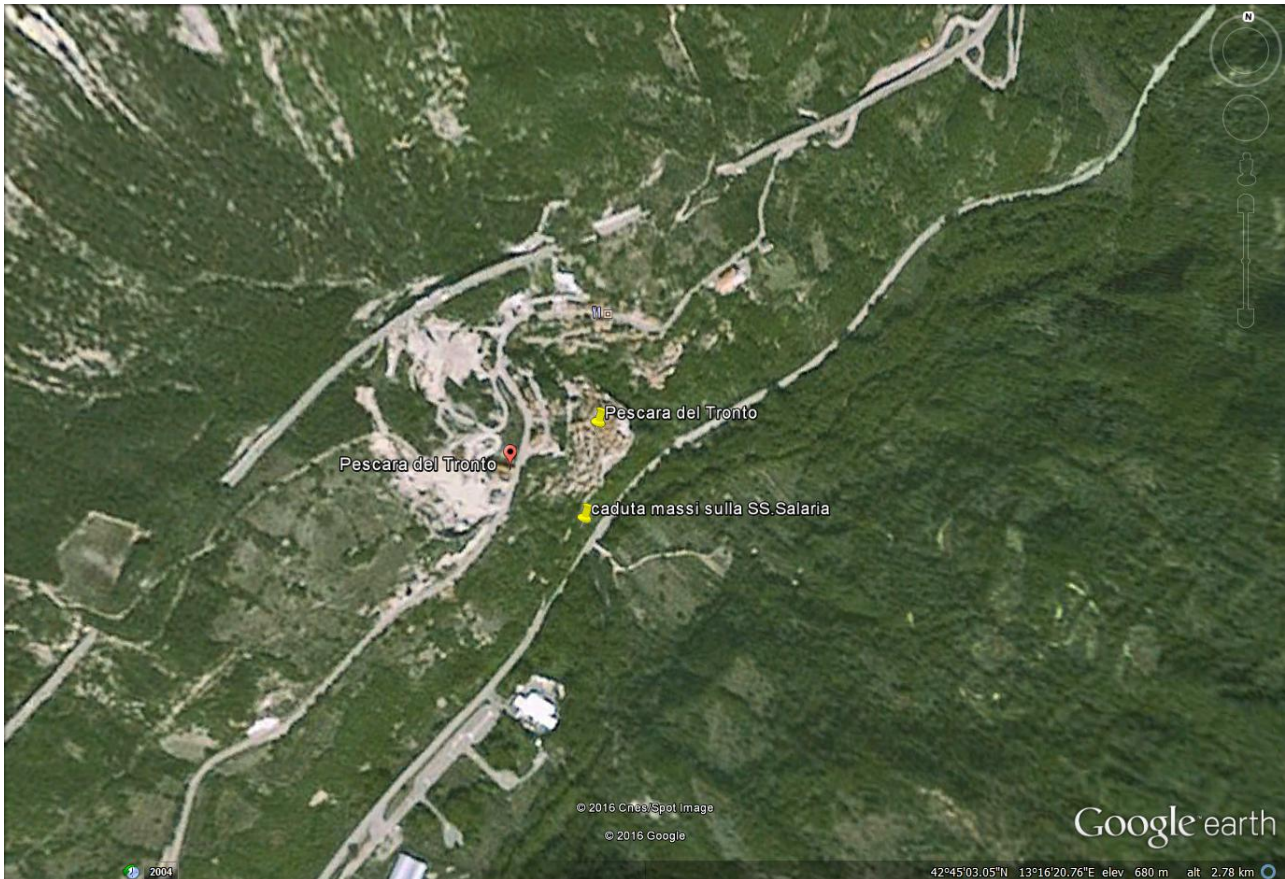
La cava in questione interessa il materiale detritico. Il sisma non ha provocato rilevanti collapsi del materiale cavato né delle pareti in lavorazione. Sono state rilevate solo alcune lesioni sul rilevato costituito da materiale costipato.

Sulla ss4, nelle immediate vicinanze a valle della cava, è stata rilevata la presenza di massi arenacei franati.

**Figura 3 - ubicazione cava di inerti nei pressi di Pescara del Tronto. Indicata la presenza dei massi franati nei pressi della statale 4 sottostante alla cava.**
