TERREMOTO CENTRO ITALIA
Di.Coma.C
Funzione Tecnica di Valutazione e Pianificazione

Report attività ISPRA del 29 ottobre 2016

Relazione di sopralluogo per la verifica speditiva delle condizioni geo-idrologiche dei siti di interesse

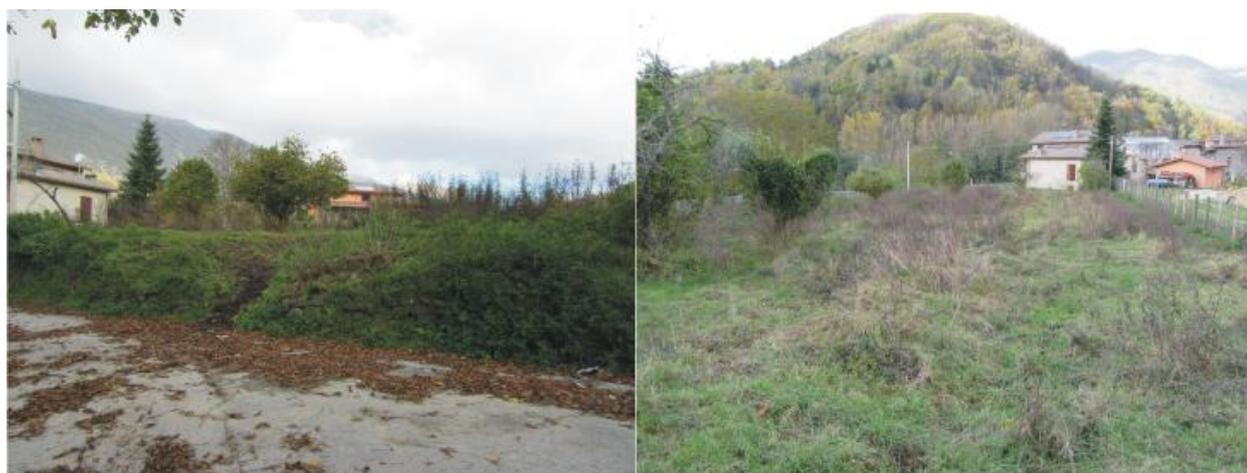
GRISCIANO 2:

Dal punto di vista geomorfologico è caratterizzata da una zona iniziale leggermente inclinata per poi aumentare la pendenza dopo circa 100 m. Non si notano fenomeni gravitativi in atto. Il PAI non riporta nessuna area a rischio.

Fig 1 – Vista accesso all'area dalla stradella e vista dell'area dall'alto.

Per essere ritenuto idoneo all'installazione dei SAE, il sito in esame richiede interventi di rimodellamento del versante necessari per la viabilità di accesso; inoltre dovrà essere previsto un sistema di drenaggio adeguato, anch'eventualmente mediante la realizzazione di sistemi trasversali (piccole trincee) rispetto alla massima pendenza.
