Report attività ISPRA del 29 ottobre 2016

Relazione di sopralluogo per la verifica speditiva delle condizioni geo-idrologiche dei siti di interesse

GRISCIANO 2:

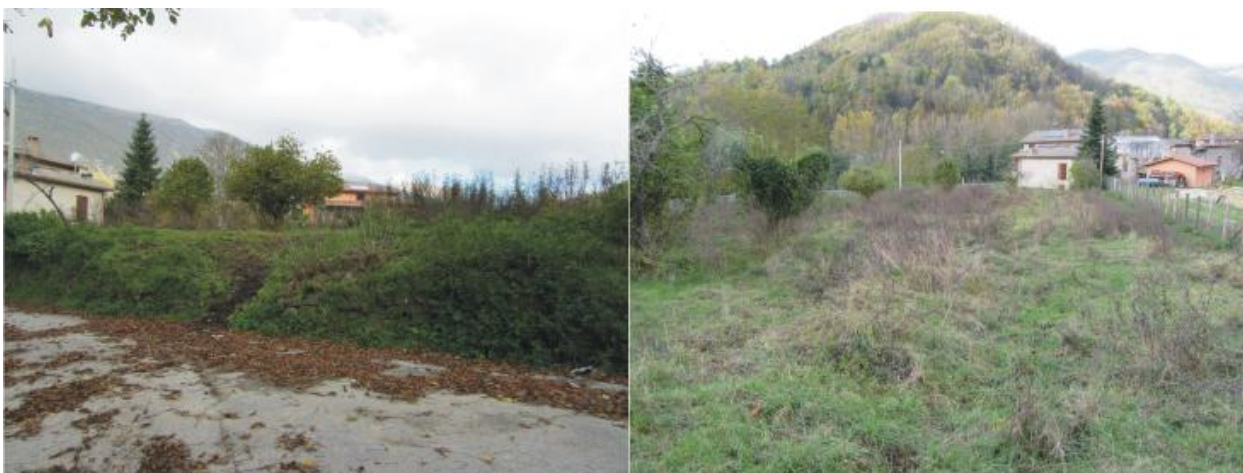
Dal punto di vista geomorfologico è caratterizzata da una zona iniziale leggermente inclinata per poi aumentare la pendenza dopo circa 100 m. Non si notano fenomeni gravitativi in atto. Il PAI non riporta nessuna area a rischio.

Fig 1 – Vista accesso all'area dalla stradella e vista dell'area dall'alto.

Per essere ritenuto idoneo all'installazione dei SAE, il sito in esame richiede interventi di rimodellamento del versante necessari per la viabilità di accesso; inoltre dovrà essere previsto un sistema di drenaggio adeguato, anche eventualmente mediante la realizzazione di sistemi trasversali (piccole trincee) rispetto alla massima pendenza.
