Relazione di sopralluogo per la verifica speditiva delle condizioni geo-idrologiche dei siti di interesse

Denominazione sito: Borgo, comune di Arquata del Tronto

Data del sopralluogo: 2 settembre 2016

Enti: ISPRA, Regione Marche – protezione Civile, Amministrazione comunale di Arquata del Tronto

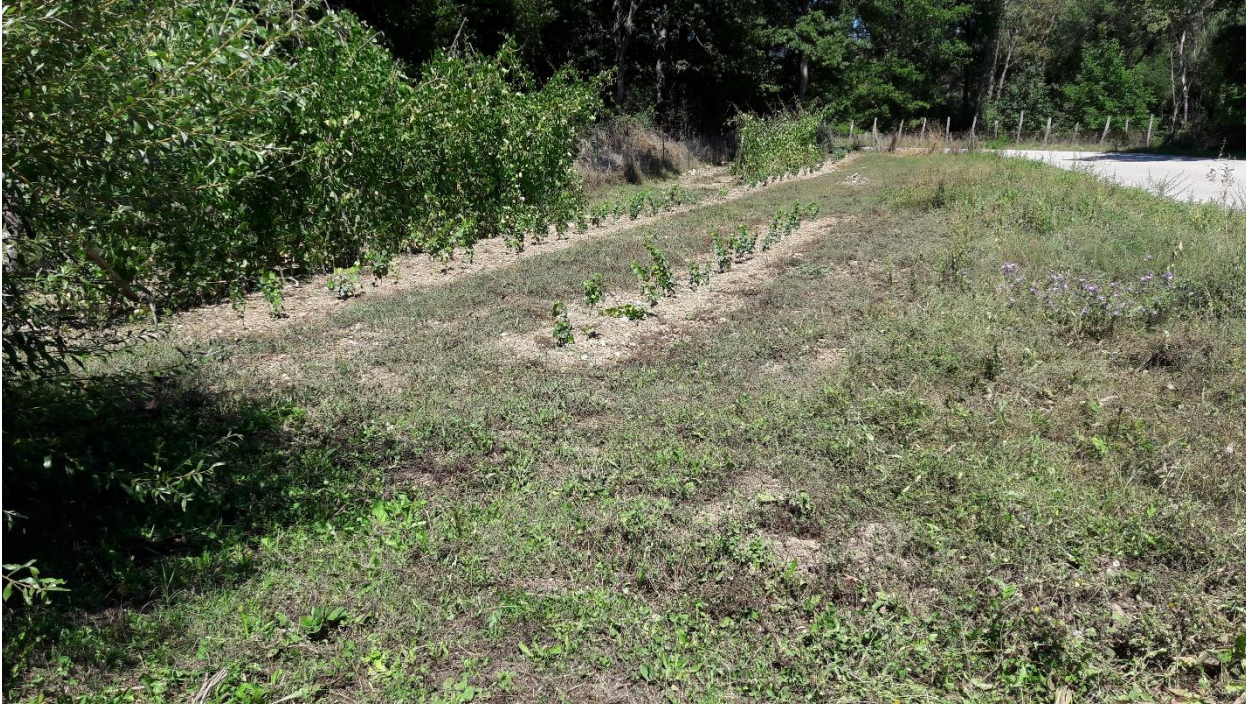
Foto 1

Dall'esame della Carta geologica della Regione Marche in scala 1:10.000, il sito insiste su depositi alluvionali terrazzati (MUSbn) non direttamente osservabili in quanto l'area risulta asfaltata. L'analisi geologica speditiva nelle aree limitrofe al sito ha permesso di individuare la presenza di depositi rappresentati da materiale sabbioso-limoso con ciottoli sparsi (foto1).

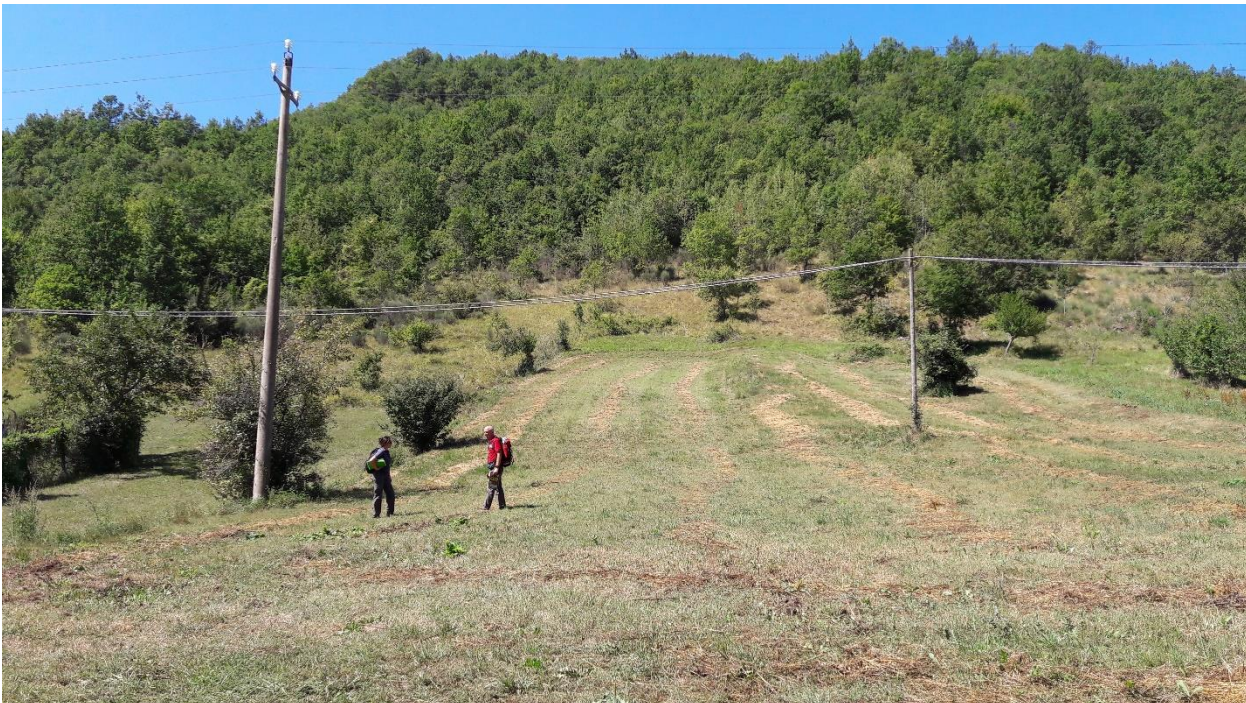
Foto 2

Il versante prospiciente (foto 2), ubicato a NW del sito, presenta una inclinazione di circa 15-20°, e risulta costituito da sabbia fina limosa con clasti sparsi a spigoli vivi, centimetrici, arenacei. Tale versante presenta indizi di soliflusso.

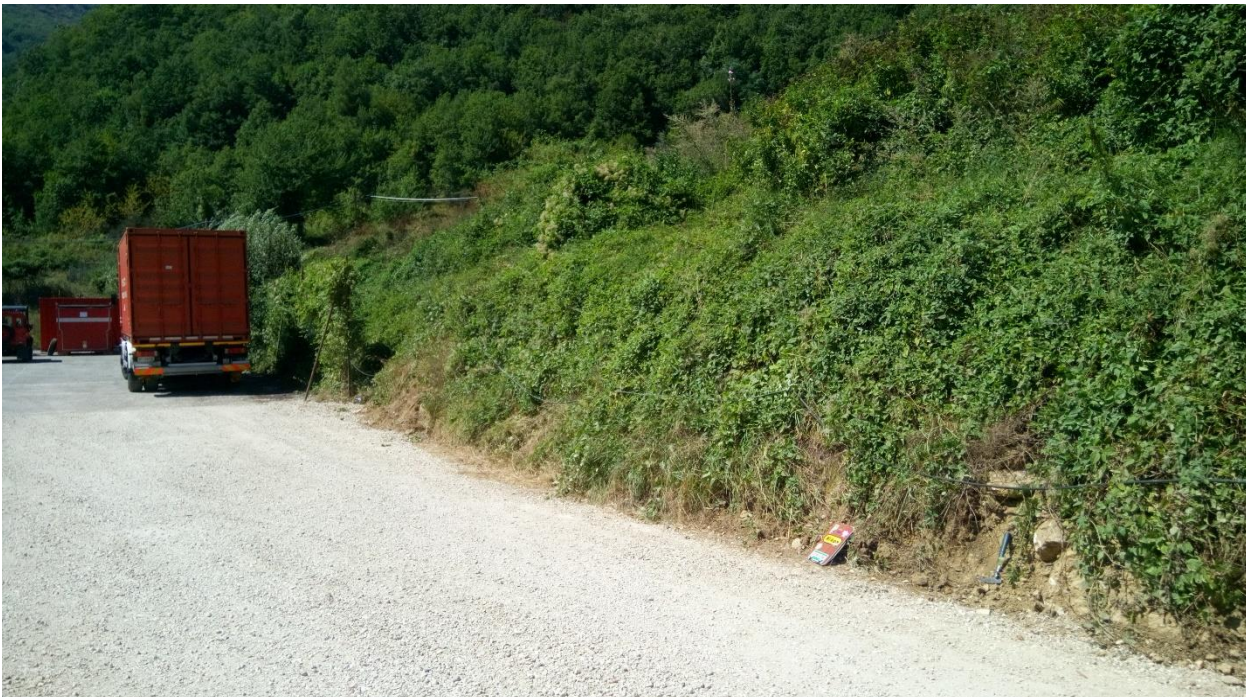
Foto 3

La scarpata antropica di monte dell'area, sottostante l'eliporto, è costituita da materiale di riporto, parzialmente ricoperto da vegetazione. È stato possibile osservare accumuli di massi (foto 3) alla sua base; si rende necessario operare opportuni ed idonei interventi di manutenzione per evitare la possibile mobilizzazione di questo materiale in caso di fenomeni meteorologici intensi.
