## **Relazione di sopralluogo per la verifica speditiva delle condizioni geo-idrologiche dei siti di interesse**

**Denominazione sito** Località Poggio Umbricchio  
**Data del sopralluogo** 21/09/2016  
**Enti:** Comune di Crognaleto, ISPRA, Regione Lazio – Genio Civile

**Provincia** Teramo  
**Comune** Crognaleto  
**Indirizzo/Località** Poggio Umbricchio  
**Coordinate geografiche** 42°33'45"N 13°33'5"E  
**Stralcio cartografico**

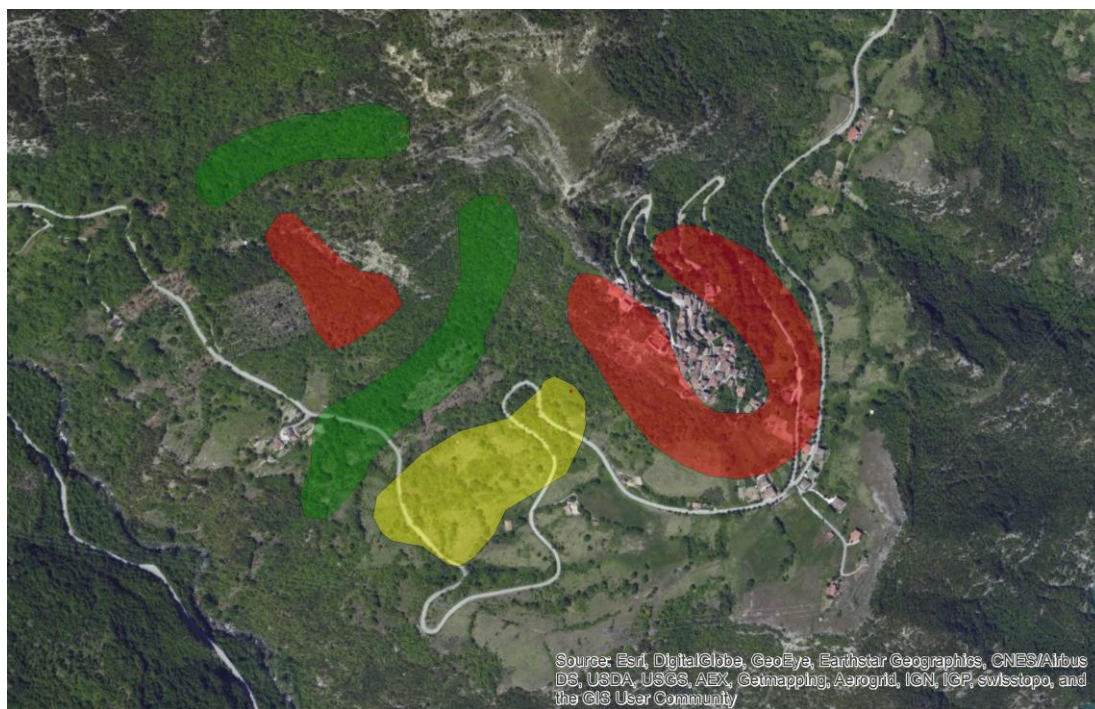
Nel data base IFFI, viene evidenziata l'esistenza di crolli diffusi lungo le scarpate poste immediatamente a valle dell'abitato; non viene riportata l'esistenza di frane da scivolamento o a cinematica complessa in prossimità della strada. Ulteriori fenomeni di scivolamento e colata interessano settori ancora più lontani, posti ad ovest dell'abitato (fig. 1).

Fig. 1 – L'abitato di Poggio Umbricchio e, in rosso, l'area indicata nel Progetto IFFI come area soggetta a crolli diffusi.

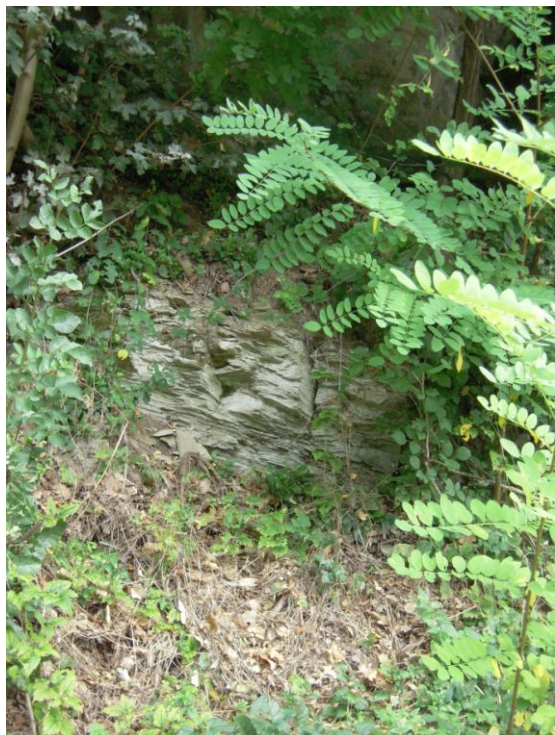
Nell'area affiora la formazione del Flysch della Laga *Auctt.* caratterizzata dalla alternanza di bancate molto potenti (fino a 5-10 m) di arenarie lapidee e sottili strati di peliti (fig. 2) a tetto di un intervallo francamente pelitico.

Le arenarie appaiono caratterizzate da un diffuso quadro fessurativo che favorisce il distacco e crollo di massi di considerevoli dimensioni.

Fig. 2 – alternanze di bancate lapidee arenacee e livelli pelitici, appartenenti alla formazione del Flysch della Laga, affioranti lungo il pendio interessato dal sopralluogo.

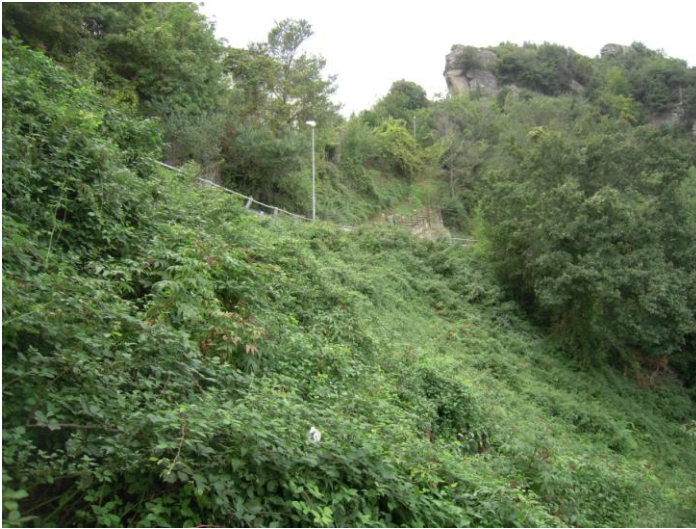
In particolare, in corrispondenza degli ultimi tornanti, un movimento franoso (fig. 3) è in atto da alcuni anni; le fratture non recenti nell'asfalto (fig. 4), l'inclinazione e lo spostamento del *guardrail* verso valle (fig. 5) e le evidenze di operazioni di rinterro costituiscono l'evidenza di una situazione in lento divenire, che già si è cercato di contrastare.

Si tratta, pertanto, di una condizione critica, che necessita di essere adeguatamente monitorata e investigata ai fini della realizzazione di interventi di sistemazione definitiva.

Ciò posto, non sono state osservate evidenze di una recente riattivazione connessa all'evento sismico del 24 agosto u.s.; ad esempio, non sono state raccolte (come riferiscono anche i tecnici comunali) testimonianze da parte delle persone del luogo; non sono presenti in superficie fratture "fresche", rigonfiamenti del pendio o altro ancora.

**Fig. 3 – Vista laterale dell'area in frana.**

Al momento, non sussistono proposte di interventi provvisori da sottoporre in aggiunta a quelli già posti in essere dalla amministrazione comunale.

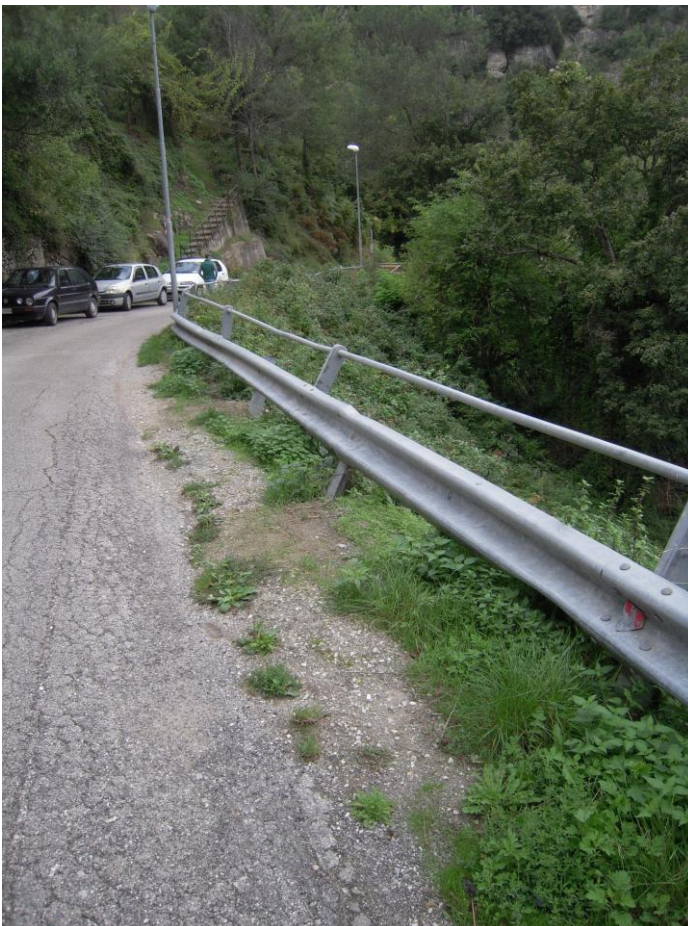
**Fig. 4 – Fratture lungo la sede stradale, nel settore di corona della frana**

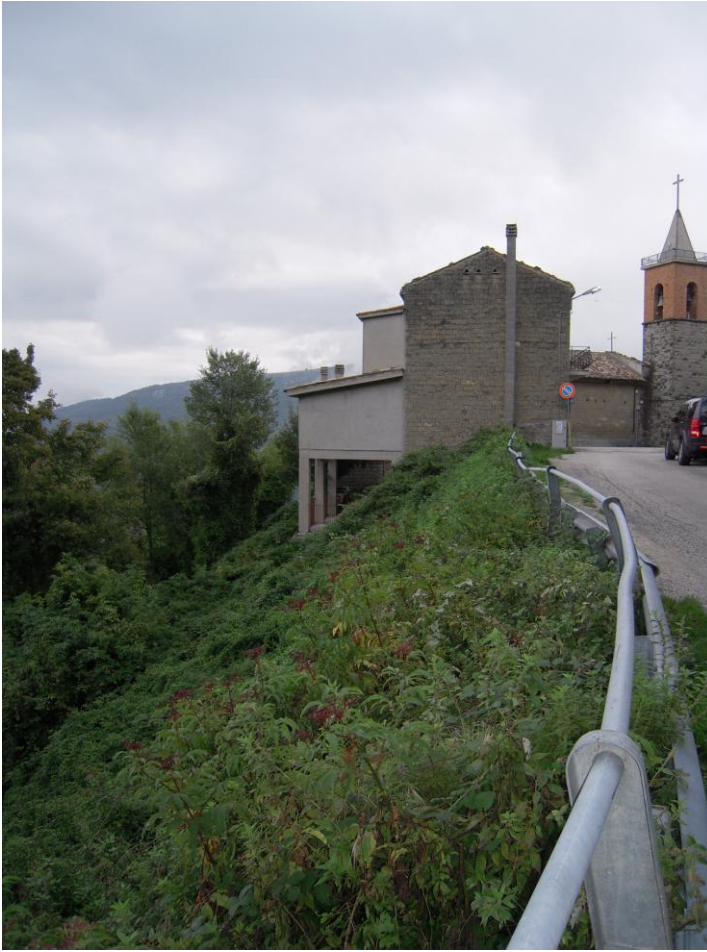
**Fig. 5 –** *Inclinazione e scivolamento verso valle del guardrail*
