Report attività ISPRA del 03 Settembre 2016

Relazione di sopralluogo per la verifica speditiva delle condizioni geo-idrologiche dei siti di interesse

Denominazione sito: Comune di Acquasanta Terme
Data del sopralluogo : 3 settembre 2016
Enti: ISPRA, DPC

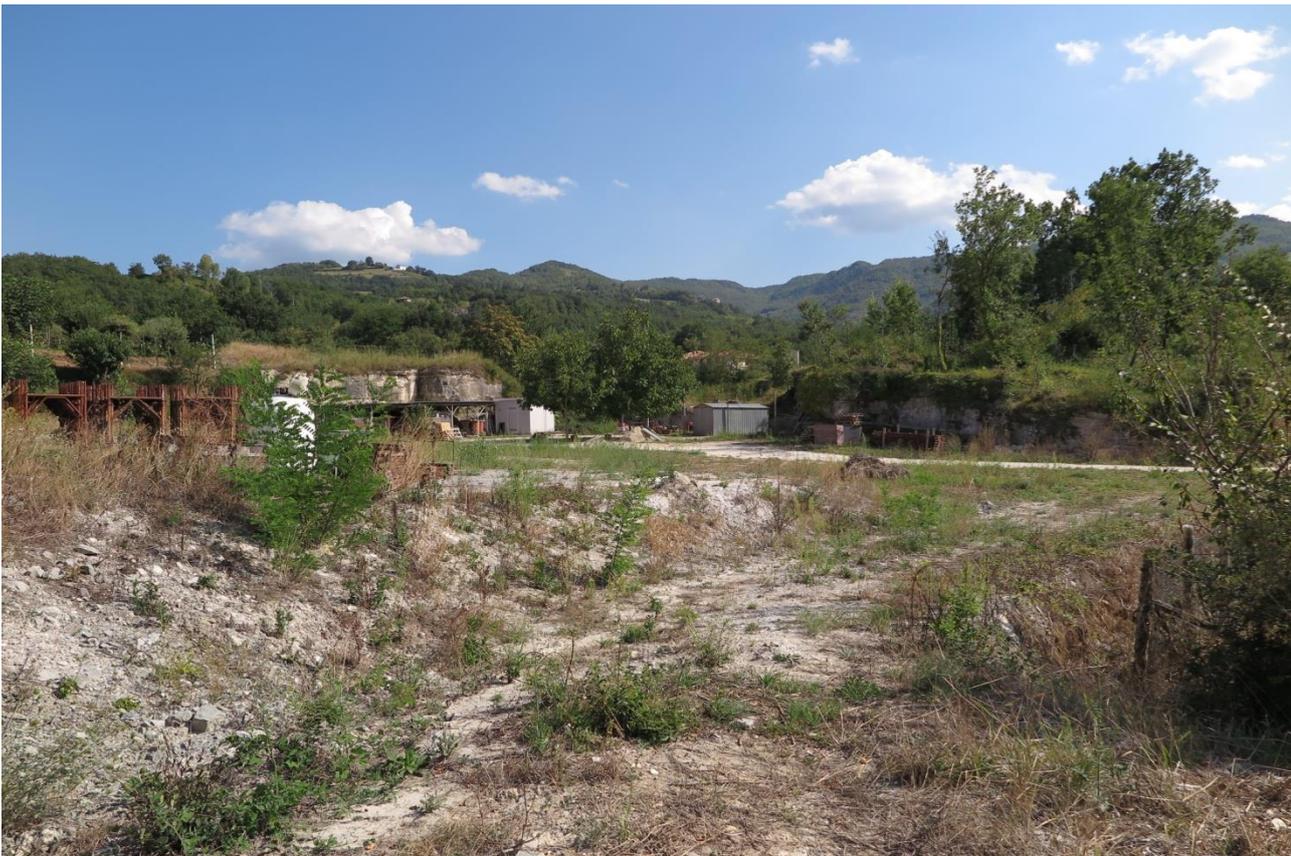
Foto1

La morfologia generale dell'area è caratterizzata da parti sub pianeggianti e da gradonate, sede in passato (alcuni decenni fa) di attività di estrazione del travertino (foto1). Testimonianza della presenza di queste cave dismesse si ha nelle immediate vicinanze del sito stesso (foto1). Verso W, ad alcune decine di metri dal sito, l'area degrada piuttosto rapidamente verso il fondovalle del Tronto.

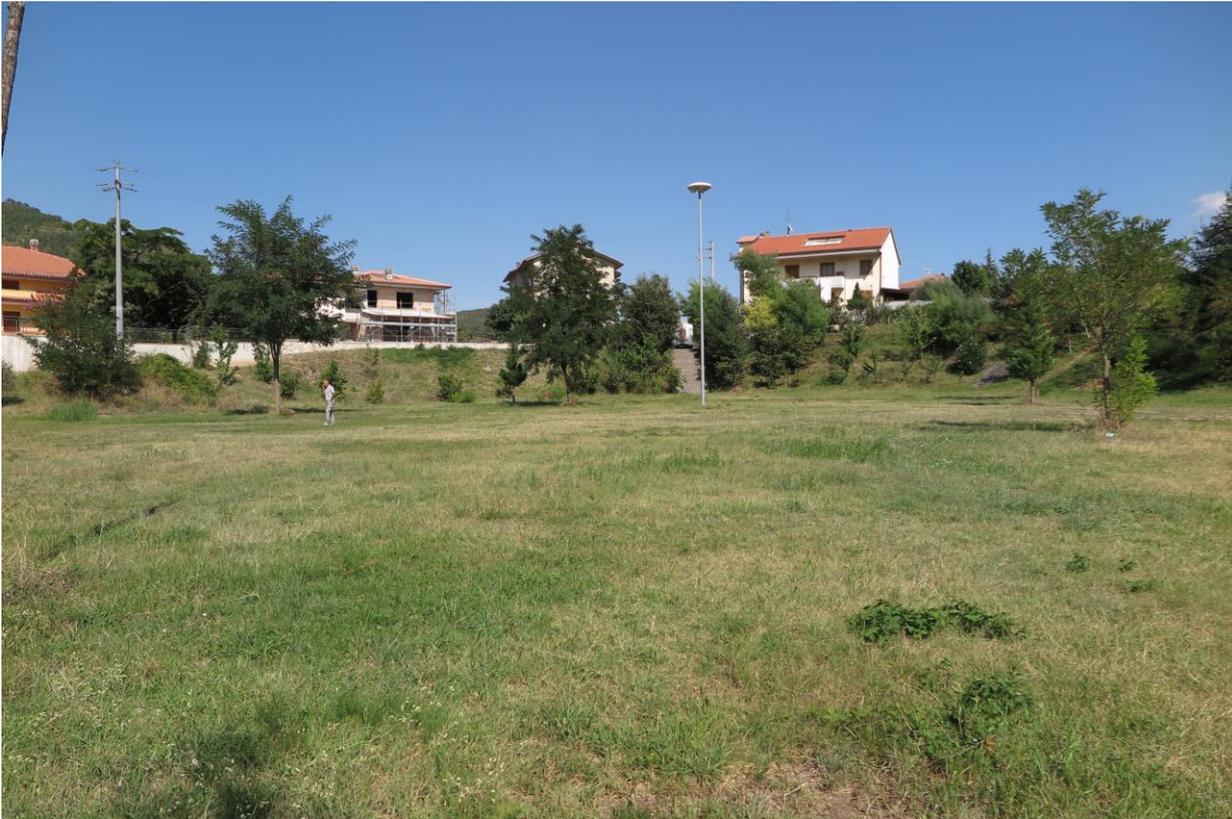
Foto2

La parte a sinistra della carrareccia (verso N) si presenta come una vasta area subpianeggiante ampia circa 100 x 50 m. (foto2) Questa parte è orlata sui lati E e N da una scarpata di altezza variabile tra i 2 e 4 m, sulla quale si ritrovano localmente affioramenti di travertino lapideo, mentre sul lato W è delimitata dalla strada asfaltata. La parte del sito posta ad W ha una morfologia degradante dolcemente verso la strada asfaltata, posta circa 1 metro più in basso.

Per quanto sopra detto questa parte del sito presenta delle criticità importanti e necessita di approfondite indagini geofisiche e geognostiche per verificare la volumetria dei materiali di risulta nelle tre dimensioni (e quindi la profondità del bedrock in tutta l'area), nonché la natura degli stessi. Le indagini inoltre devono definire le caratteristiche geomeccaniche del substrato per alcune decine di metri di profondità.

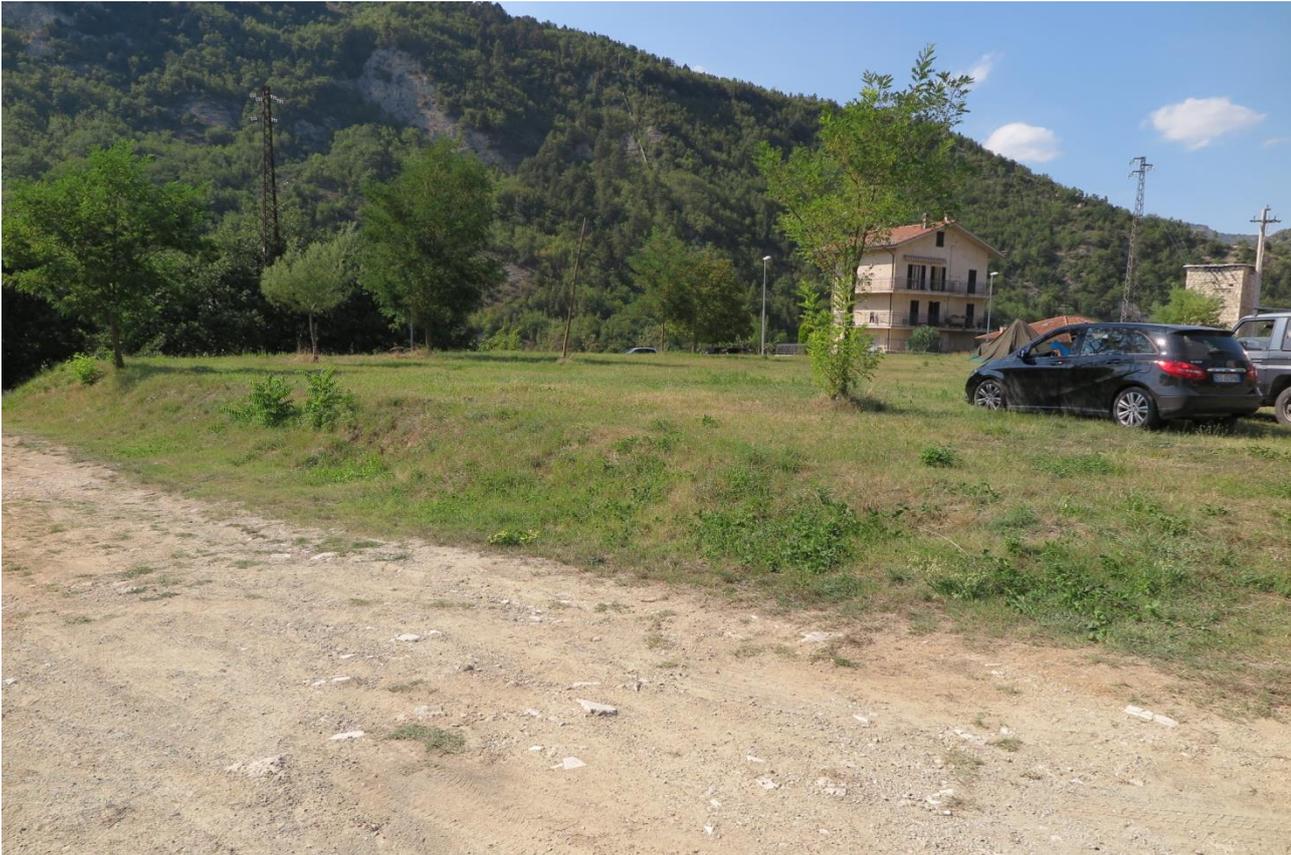
Foto3

Questa parte del sito era in passato anch'essa una cava di travertino, come testimoniato sia da alcune residenti che abitano nelle immediate vicinanze che da uno degli eredi della cava (famiglia Allevi), chiamato di proposito durante l'ispezione. Sempre in base a queste testimonianze si è appurato che si trattava di una cava a pozzo, per l'estrazione del travertino, profonda presumibilmente dai 10 ai 5 metri, con profondità forse disomogenee e probabilmente maggiori nella parte a sud (foto3) e minori su quella est. La cava, una volta dismessa (alcuni decenni fa), fu riempita da materiale di risulta di varia origine a formare la spianata attuale. La natura dei materiali di risulta non è stata chiaramente appurata.

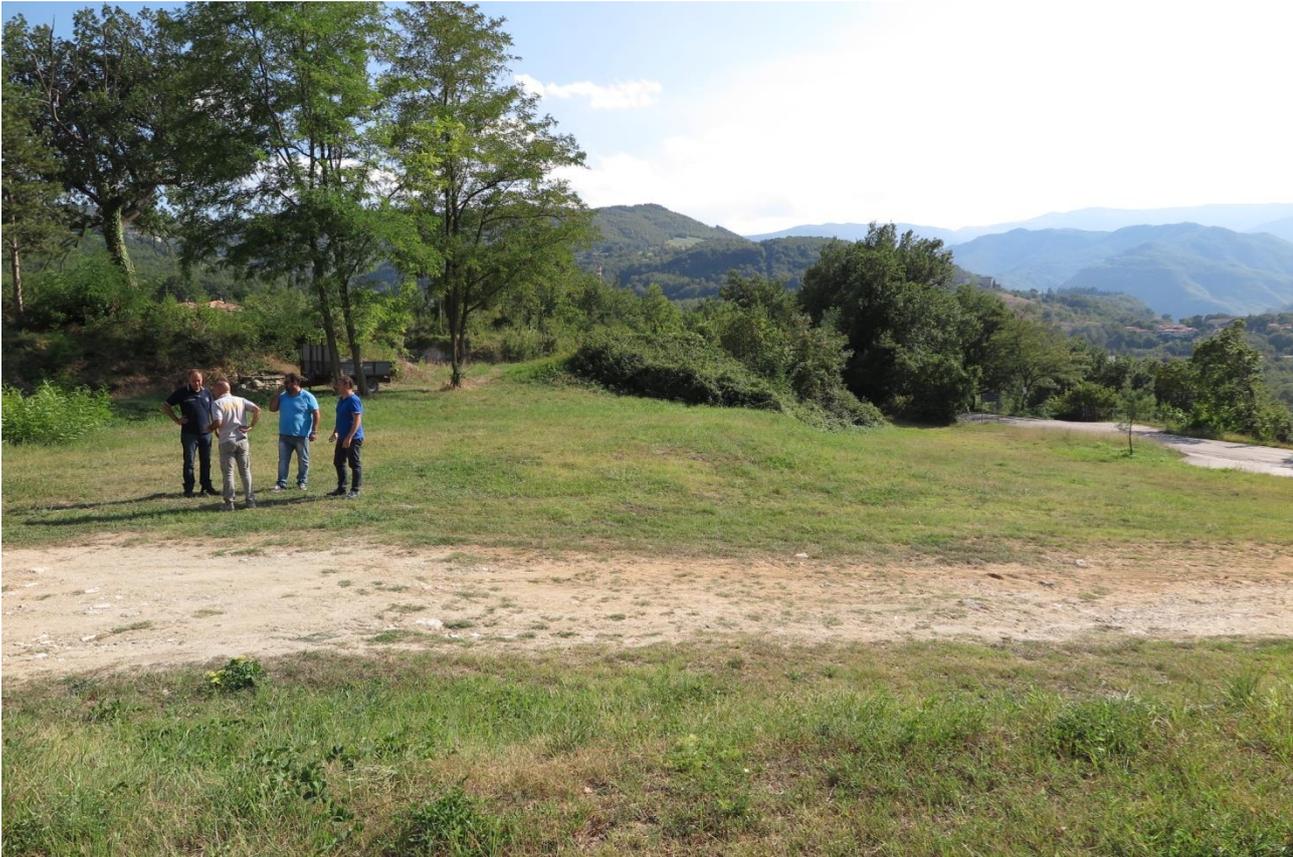
Foto4

La parte a destra della stradina bianca (sud) è più piccola arealmente, non è perfettamente pianeggiante ed è divisa in due parti, separate da una modesta scarpatina (foto4). Sempre in base alle testimonianze raccolte, questa parte del sito non era interessata, o lo era solo marginalmente, da attività estrattiva e dovrebbe quindi presentare il bedrock in travertino a modesta (o quasi nulla) profondità. Necessita comunque anch'essa di indagini geognostiche per essere più precisamente caratterizzata e comunque per meglio valutare la natura del travertino che per sua formazione può risultare diversamente vacuolare e lapideo a breve distanza e/o in brevi spessori.
