TERREMOTO CENTRO ITALIA
Di.Coma.C
Funzione Tecnica di Valutazione e Pianificazione

Relazione di sopralluogo per la verifica speditiva delle condizioni geo-idrologiche dei siti di interesse

Denominazione sito Arli

Data del sopralluogo 07/09/2016

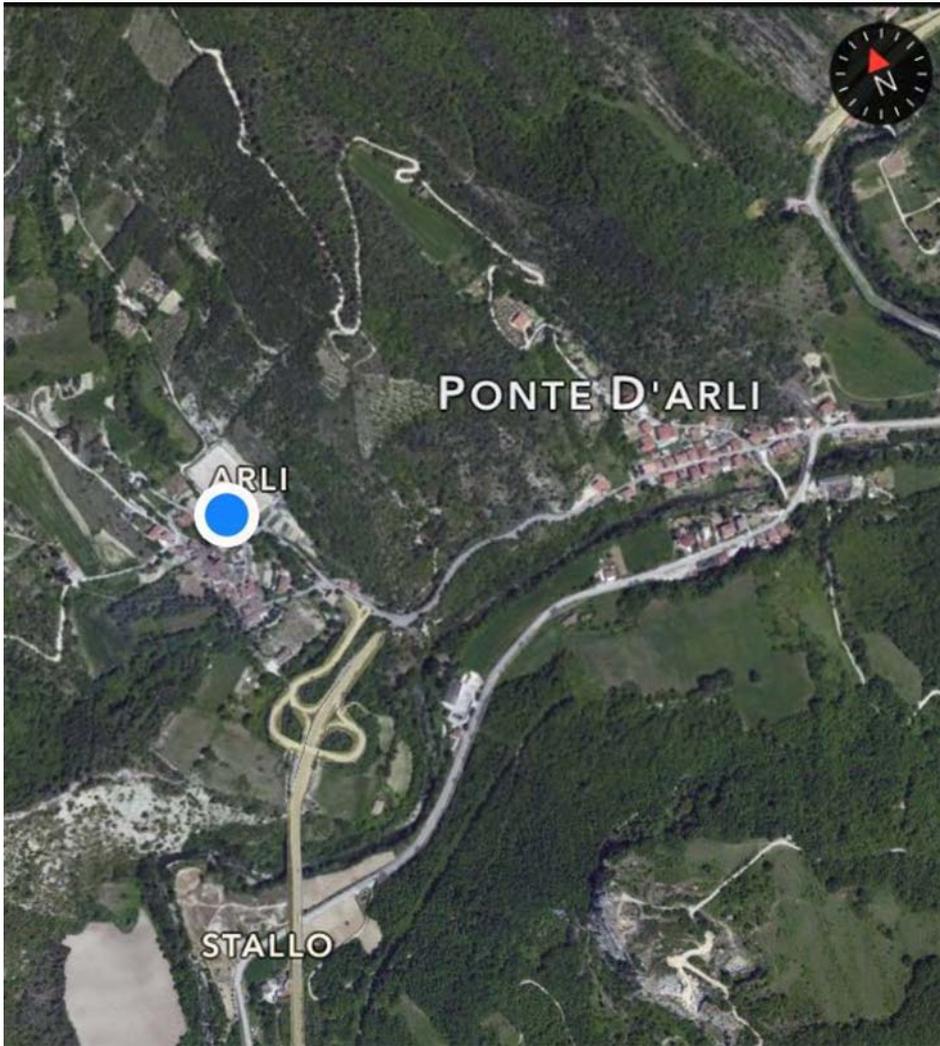
Foto 1

L'area (Foto 1) corrisponde ad un piano antropico (campo sportivo), realizzato nel tratto terminale di una vallecola.

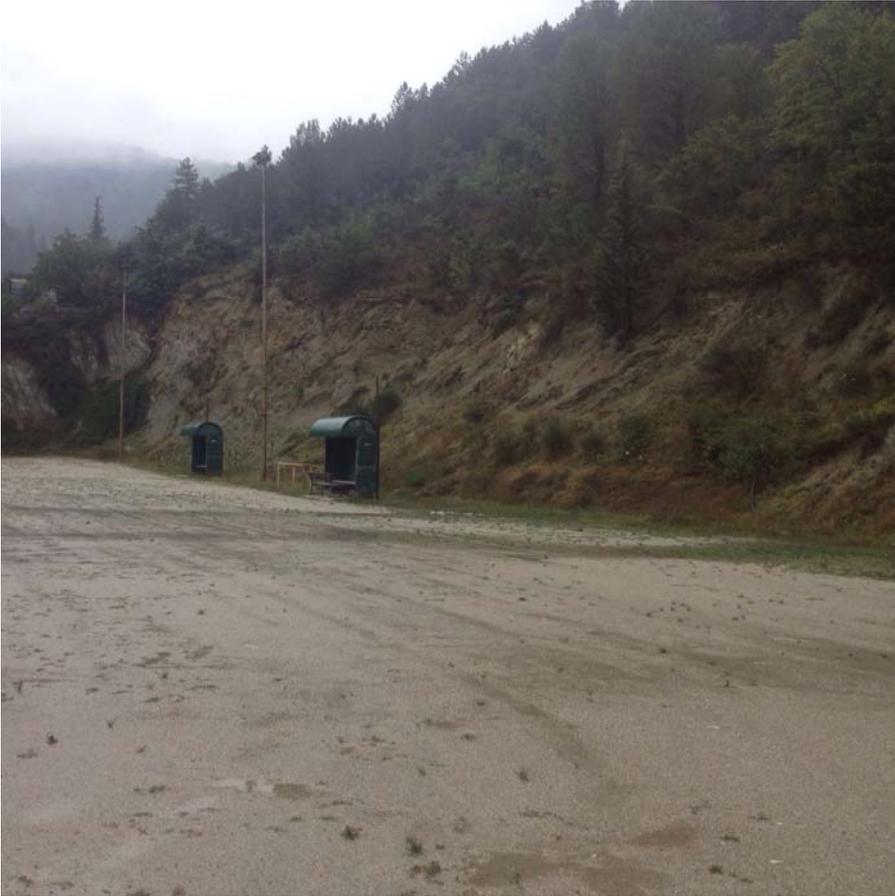
Foto 2

I margini settentrionale e orientale del campo (Foto 2) sono caratterizzati da una scarpata nel substrato calcareo marnoso e argilloso, lungo la quale possono svilupparsi piccoli distacchi di materiale.

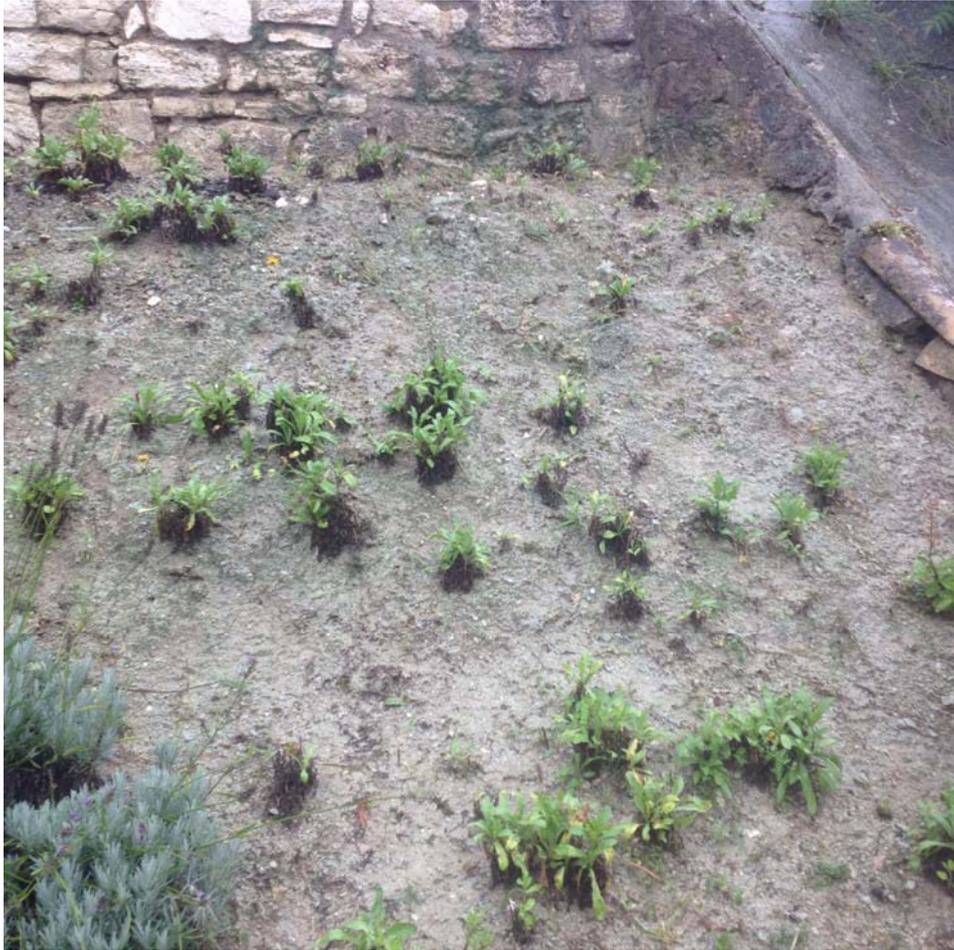
Foto 3

Nella carta geologica regionale della Regione Marche, sezione 326140 Agelli, alla scala 1:10.000, sono stati cartografati i litotipi calcareo marnosi ed argillosi della formazione della Scaglia Cinerea e una copertura detritico colluviale. L'osservazione diretta ha evidenziato che i litotipi del substrato sono fratturati e piegati. Trattandosi di uno spianamento antropico, si ipotizza uno spessore variabile di riporti, fino ad un massimo di 5 m sul lato occidentale del campo (Foto 3).
