## **Relazione di sopralluogo per la verifica speditiva delle condizioni geo-idrologiche dei siti di interesse**

**Denominazione sito** San Bernardino C. Vettore

**Data del sopralluogo** 05/09/2016

**Indirizzo/Località** San Bernardino C. Vettore

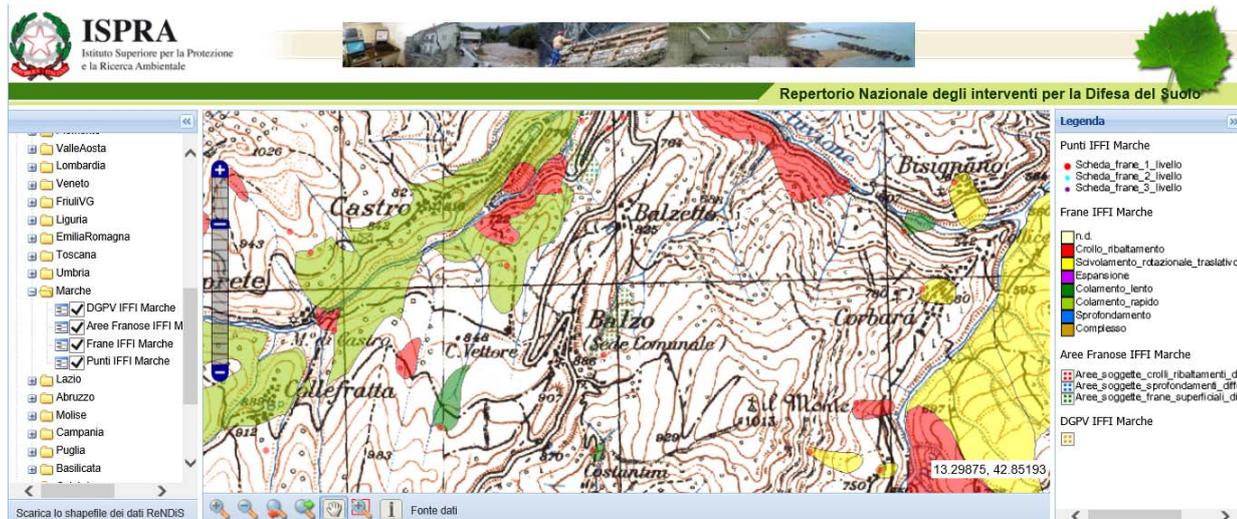
Figura 1

Nel data base IFFI, a monte dell'area in esame, è indicato un colamento lento (Figura 1).

Non vi sono evidenze di fenomeni gravitativi di versante, anche in considerazione della scarsa energia del rilievo a monte dell'area. Tuttavia occorre tener conto del colamento lento riportato nel database IFFI che nel tratto distale si incanala lungo il fosso. Si ravvisa, inoltre, una moderata possibilità di ristagno d'acqua nel tratto di tale fosso, subito a monte della strada.

La pendenza del versante, seppur moderata, implica una sua riprofilatura e i necessari interventi per evitare la possibile mobilizzazione del materiale in corrispondenza delle eventuali scarpate antropiche. Occorre verificare se la dinamica del versante in frana, segnalato in IFFI a monte dell'impluvio, possa influenzare l'area in esame.

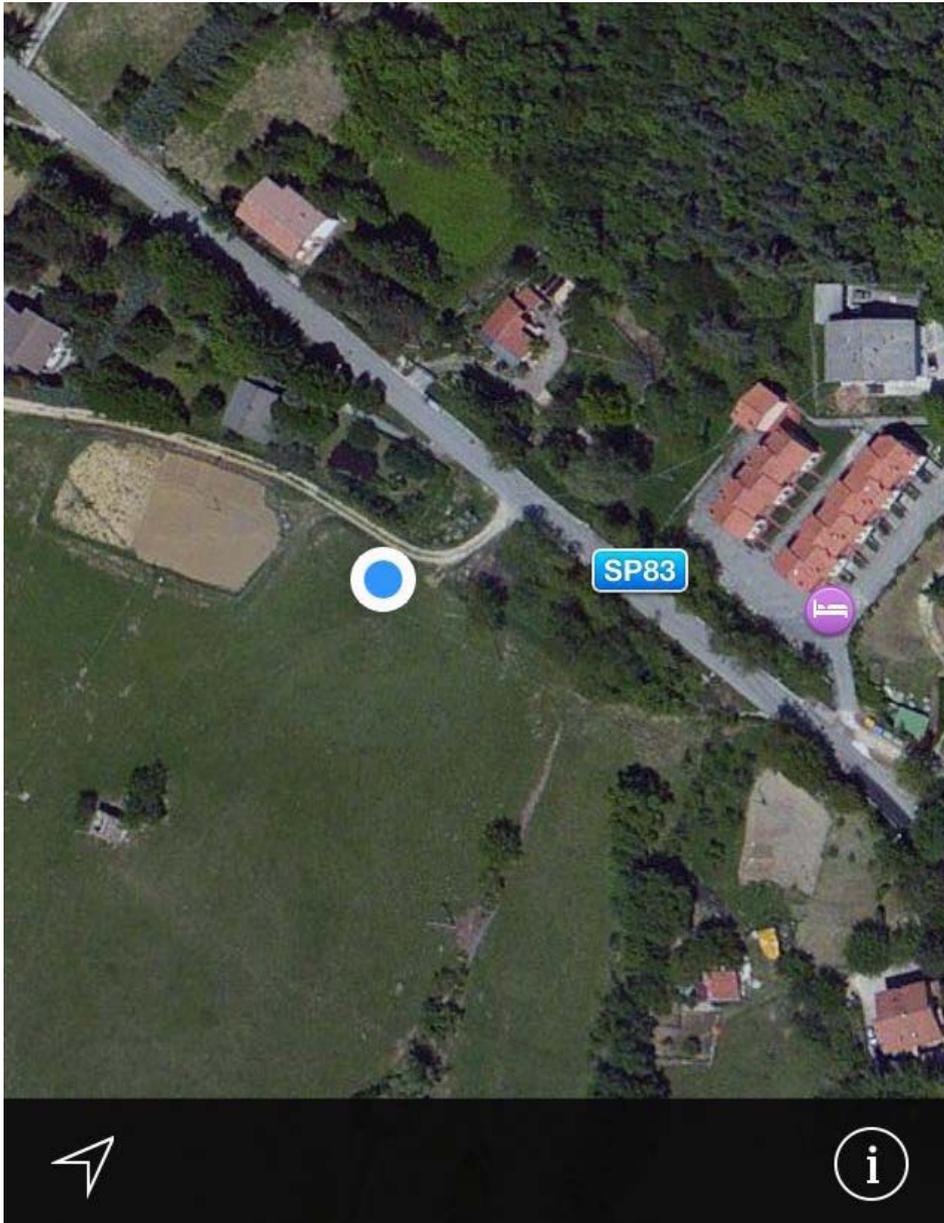
Foto 1

Il sito (Foto 1) è ubicato su un pendio inclinato di circa 10-15°, compreso tra un crinale (Foto 2) ed un fosso. Quest'ultimo, nel tratto a monte della SP 83, periodicamente da luogo a ristagni di acqua, anche a causa dell'insufficiente capacità del collettore di attraversamento della SP 83.

A causa del possibile ristagno d'acqua sopra citato, la cui quota massima sembrerebbe attestarsi attorno alla quota del piano stradale della SP 83, sarà necessario porre l'insediamento qualche metro al di sopra di esso e provvedere alla manutenzione ordinaria del fosso, onde evitare possibili ostruzioni. Il sito deve essere dotato di opportuni sistemi di drenaggio per la regimazione delle acque dilavanti.

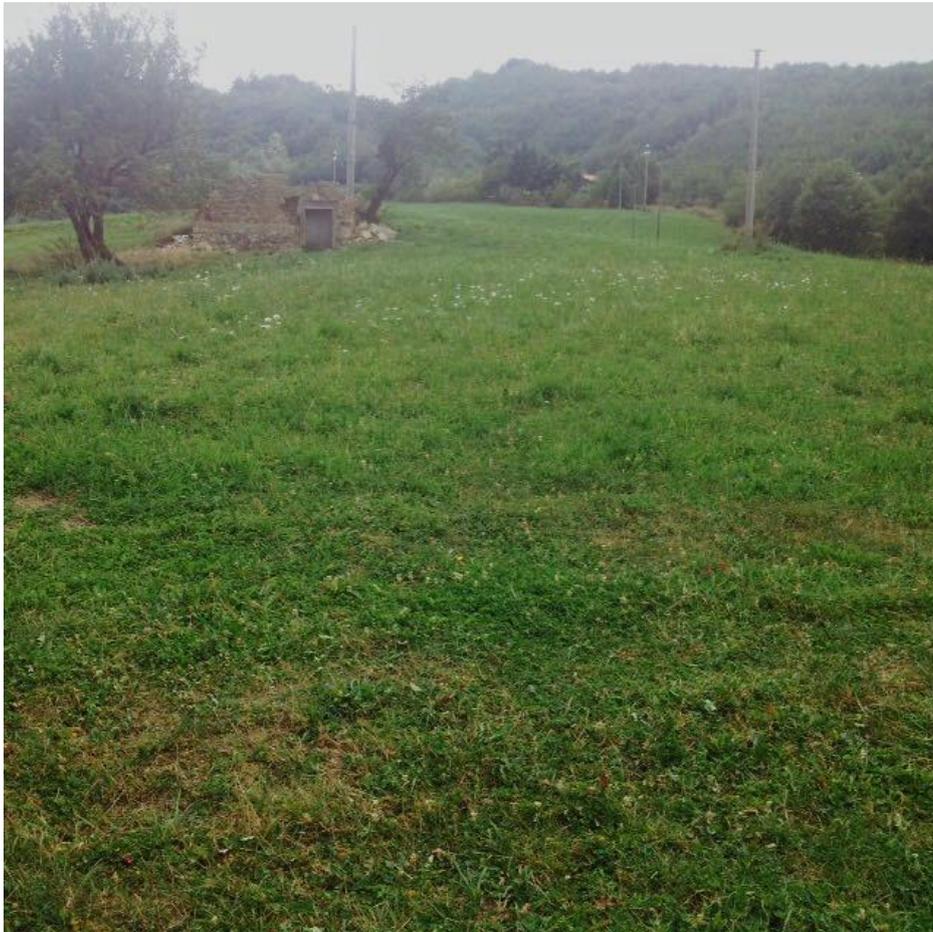
**Foto 2**

Nella carta geologica regionale della Regione Marche, sezione 325160 – Monte Vettore, alla scala 1:10.000, nel sito in esame è riportata la coltre eluvio colluviale (MUSb2), che copre un substrato costituito dalla litofacies pelitico-arenacea (LAG1e) della formazione della Laga. Dall'esame della morfologia, lo spessore di tale coltre è minimo in corrispondenza del crinale ed è dell'ordine di qualche metro alla base del pendio.
