# Relazione di sopralluogo per l'analisi dei siti segnalati nel territorio del comune di Venarotta (AP)

**Denominazione sito:** Località Cerreto di Venarotta (AP)

**Data del sopralluogo:** 26 settembre 2016

**Enti:** CNR IRPI, ISPRA

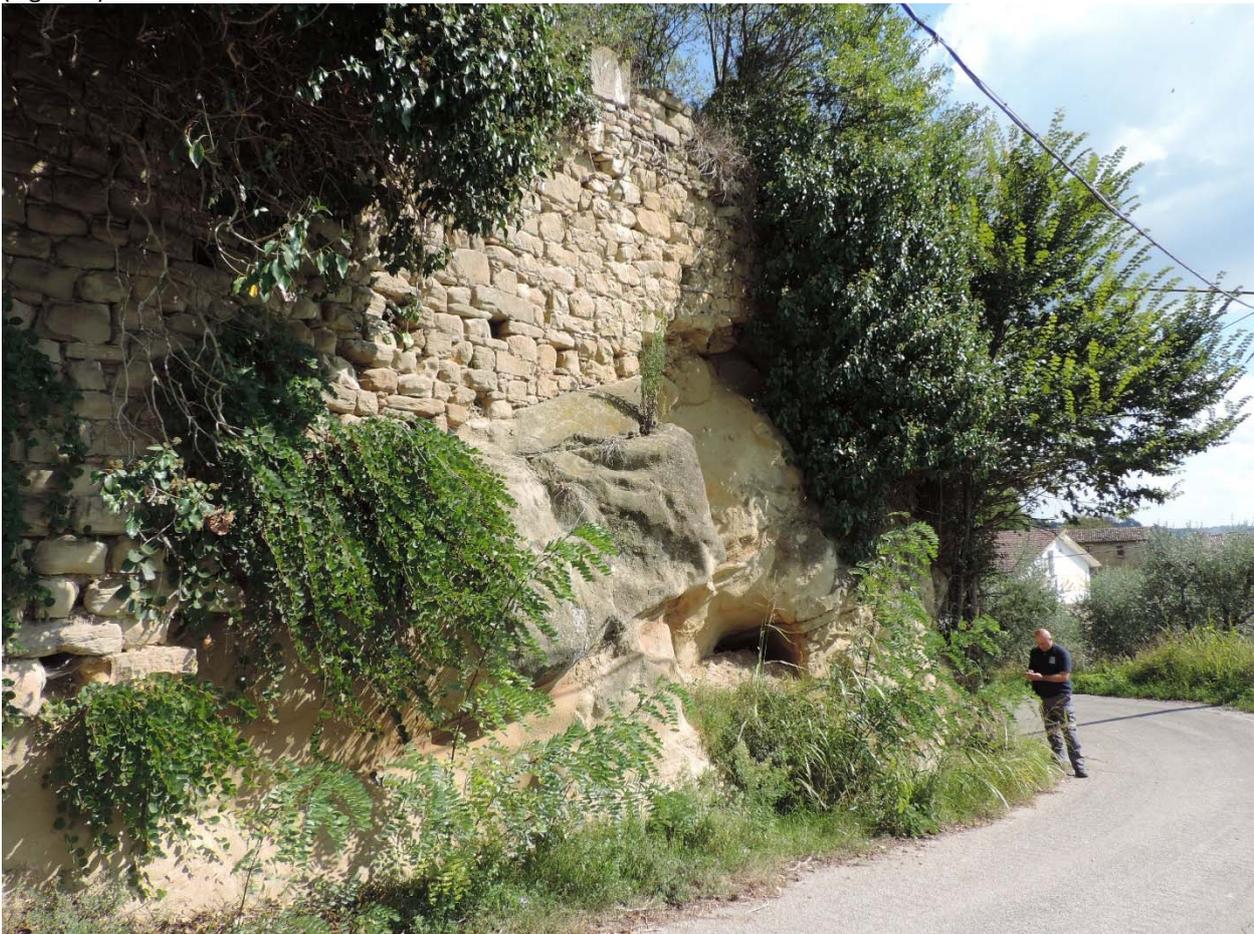
Il sito in oggetto si riferisce al tratto stradale così come ubicato in Figura 1. In particolare si tratta di una scarpata sottostante un muro perimetrale di un rudere (Figura 2). Durante la crisi sismica si è verificato il distacco di limitate porzioni del muro (Figura 3).

Figura 2. Particolare del tratto di strada oggetto di sopralluogo, località Cerreto di Venarotta.

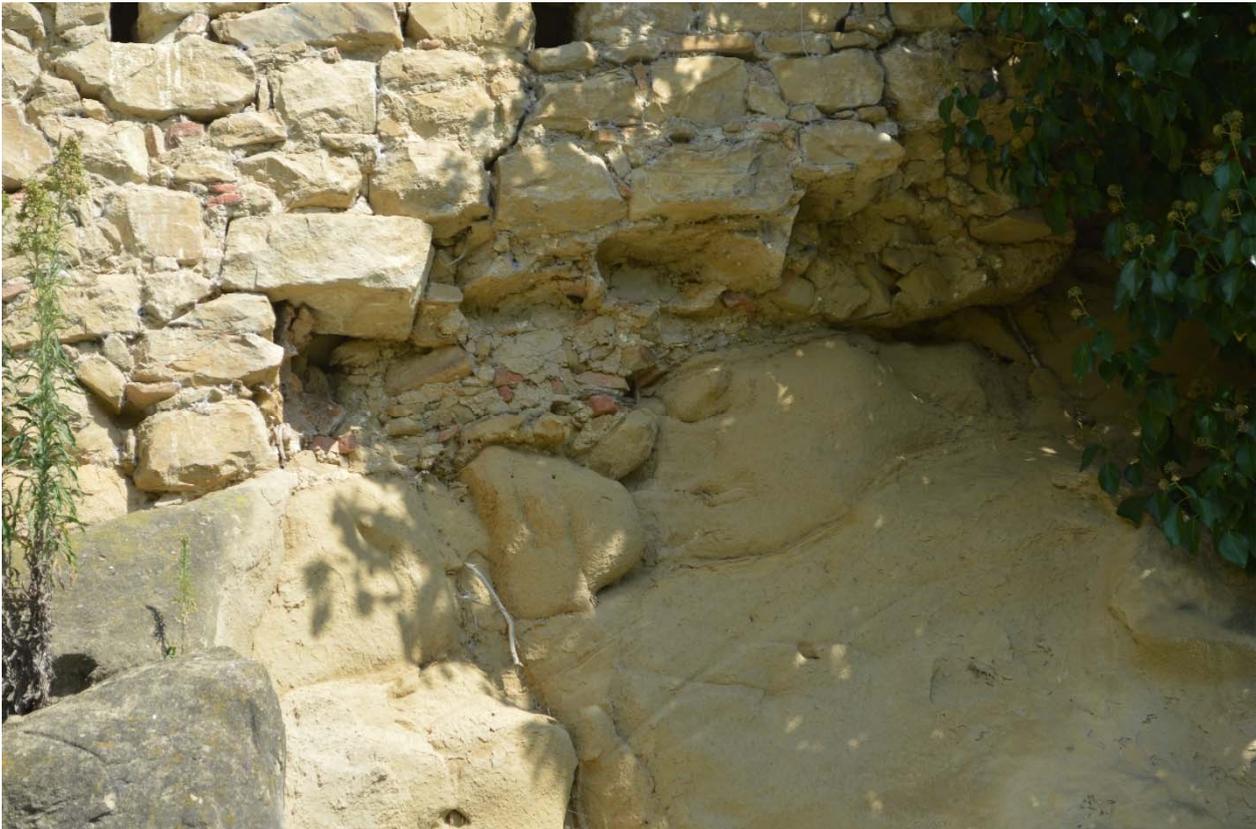
Figura 3. Particolare del distacco di alcuni blocchi del muro perimetrale del manufatto che insiste sulla strada presso Cerreto di Venarotta (AP).

Nel sito oggetto di studio si ritiene che la maggiore criticità sia rappresentata dalla presenza di un paramento esterno di un antico rudere in condizioni di abbandono potenzialmente soggetto ad ulteriori crolli. Si segnala che una porzione del paramento non ha appoggio sul bancone di arenaria sottostante, e che nel materiale legante i singoli blocchi costituenti il muro risultano presenti fratture (Figura 3). La presenza di vegetazione non mantenuta costituisce un aggravante ulteriore alle condizioni di stabilità del manufatto. Va anche segnalata la situazione di instabilità di un blocco a tergo della chiesa a circa 50 m più a valle lungo la strada.

- 1) per l'area interessata dal manufatto:
  - Abbattimento delle essenze arboree di alto fusto e pulitura della vegetazione infestante;

- Consolidamento o rimozione del muro per evitare ulteriori futuri crolli;
- 2) Per l'area a tergo della chiesa i seguenti interventi:
- Disgaggio delle masse potenzialmente instabili di piccola volumetria (<1 m<sup>3</sup>);
- Abbattimento delle essenze arboree di alto fusto;
- Riprofilatura e risagomatura della scarpata attraverso la riduzione dell'angolo del pendio;
- Regimazione delle acque meteoriche.

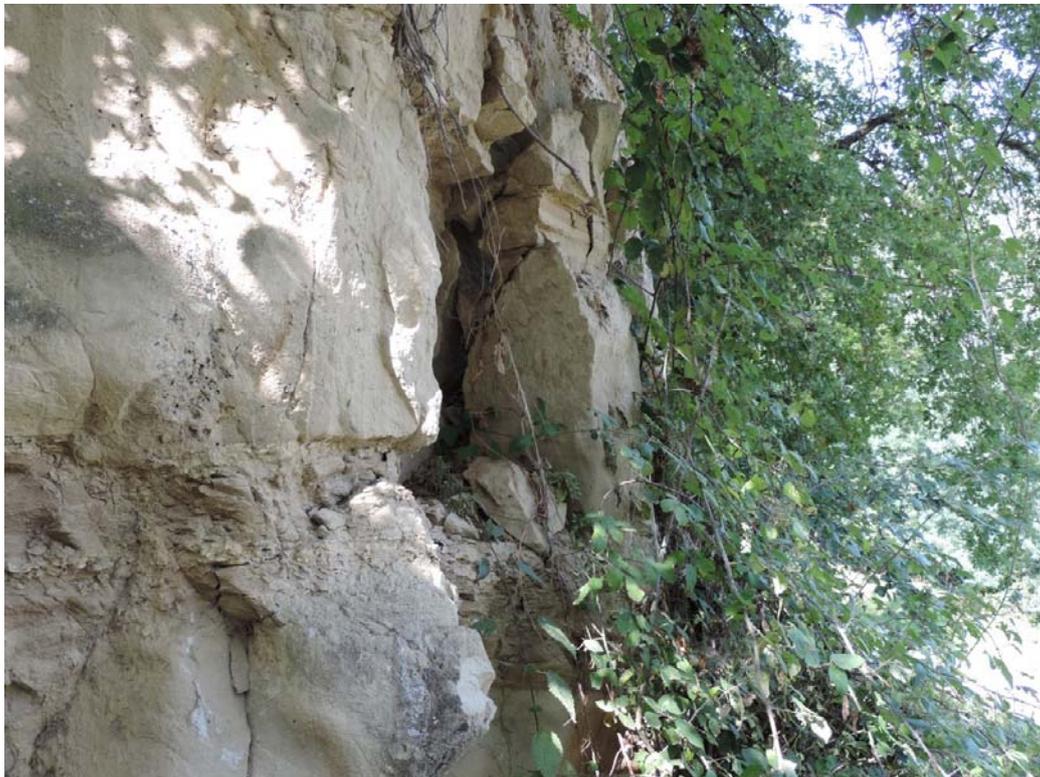
Nella porzione sottostante il muro oggetto di distacco parziale, non sono stati riscontrati fenomeni di instabilità potenziale. Nelle immediate vicinanze (piccola chiesa al bivio sottostante), è stata riscontrata una piccola porzione di versante affetta da instabilità costituita da un blocco dislocato sovrastato da vegetazione aggettante ad alto fusto (Figura 4).

Figura 4. Dettaglio del blocco instabile a tergo della chiesa.

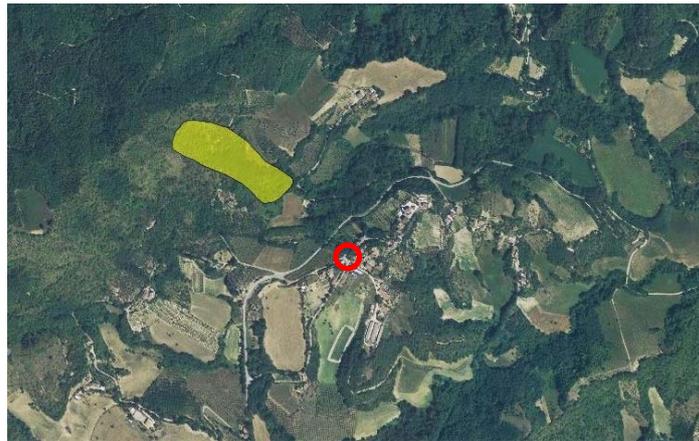
Il confronto con la cartografia IFFI non ha riscontrato criticità legate a dissesti preesistenti (Figura 5).

Figura 5 – Stralcio cartografia progetto IFFI.

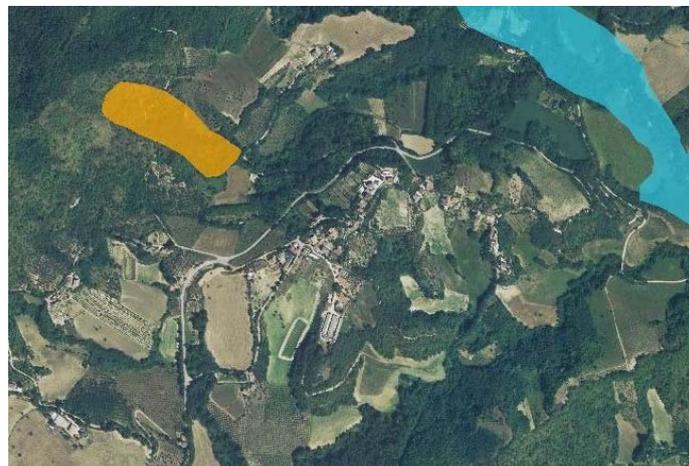
Il confronto con la cartografia PAI non ha riscontrato criticità legate a condizioni di rischio geo-idrologico (Figura 6).

Figura 6 – Stralcio cartografia progetto PAI.
