Relazione di sopralluogo per l'analisi dei siti segnalati nel territorio del comune di Venarotta (AP)

Denominazione sito: Località Monte Tabor (toponimo non riportato nella cartografia ufficiale), direzione SE strada Provinciale 93 uscente Venarotta (AP)

Data del sopralluogo: 26 settembre 2016

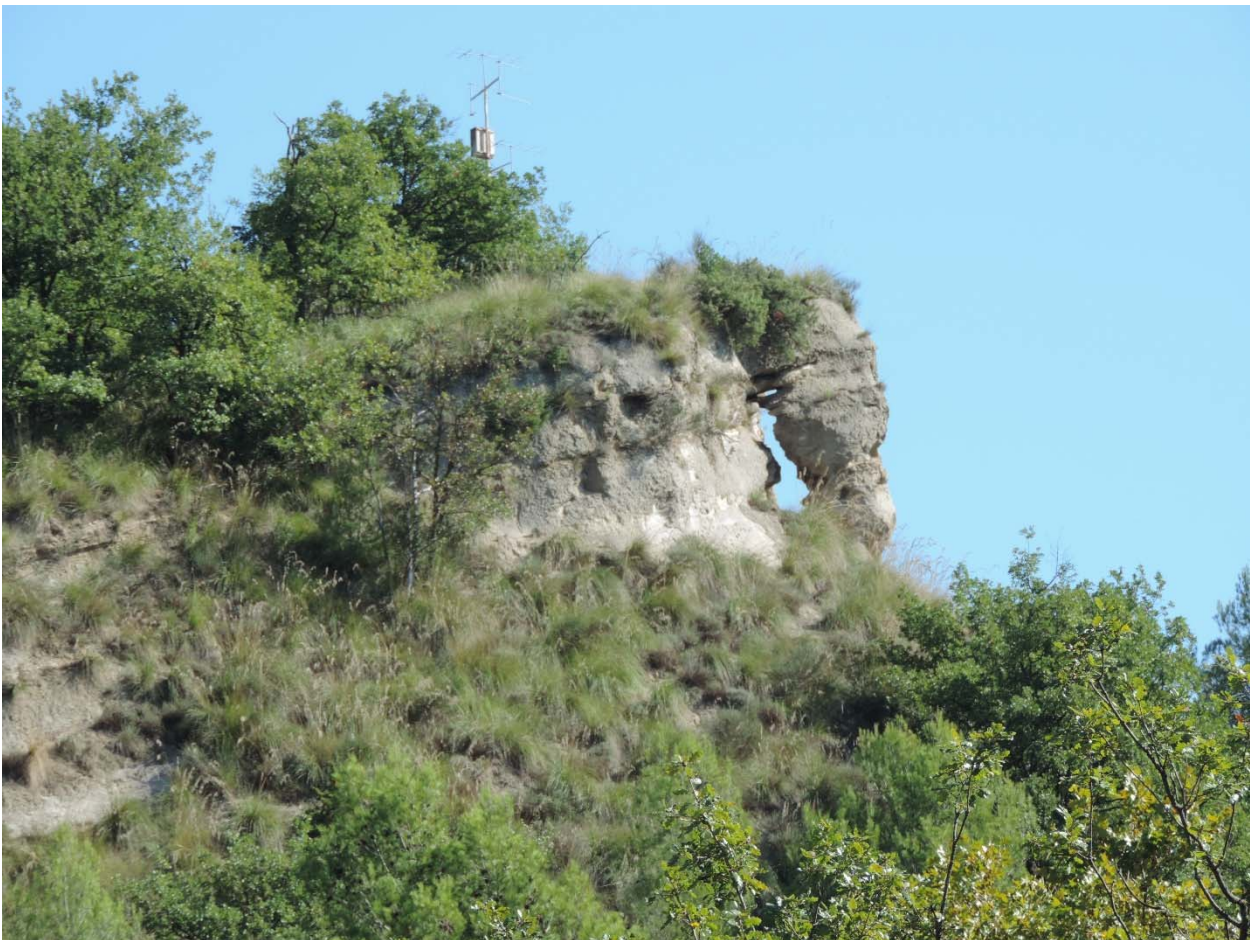
Il sito in oggetto si riferisce ad un blocco di grandi dimensioni (blocco A, volume stimato di circa 10 m³). Tale blocco è il risultato della naturale evoluzione morfologica del versante in oggetto, ed in particolare di erosione differenziale presumibilmente lungo un sistema di fratturazione ortogonale al *bedding* e parallelo all'attuale esposizione del versante. Il blocco mantiene continuità con l'assetto stratigrafico della parete a tergo, alla quale risulta tuttora ancorato. Alla base e lungo lo sviluppo verticale del blocco in esame non si evidenziano fratture attive recenti imputabili al fenomeno sismico. La circolazione idrica superficiale è concentrata lungo linee preferenziali che hanno contribuito all'attuale conformazione del sito.

Figura 2. Vista generale dell'area oggetto di sopralluogo (Blocco A, Monte Tabor).

a. Sul blocco A:

- Monitoraggio del blocco per definire possibili trend deformativi dello stesso al fine di evidenziare fenomeni parossistici;
- Disgaggio controllato dell'intero blocco, che presenta criticità operative legate alle dimensioni dello stesso e all'orografia del sito;
- Possibili interventi strutturali di consolidamento del blocco (es. chiodi, ancoraggi e funi);
- Installazione di barriere paramassi a protezione delle strutture ed infrastrutture sottostanti al blocco.

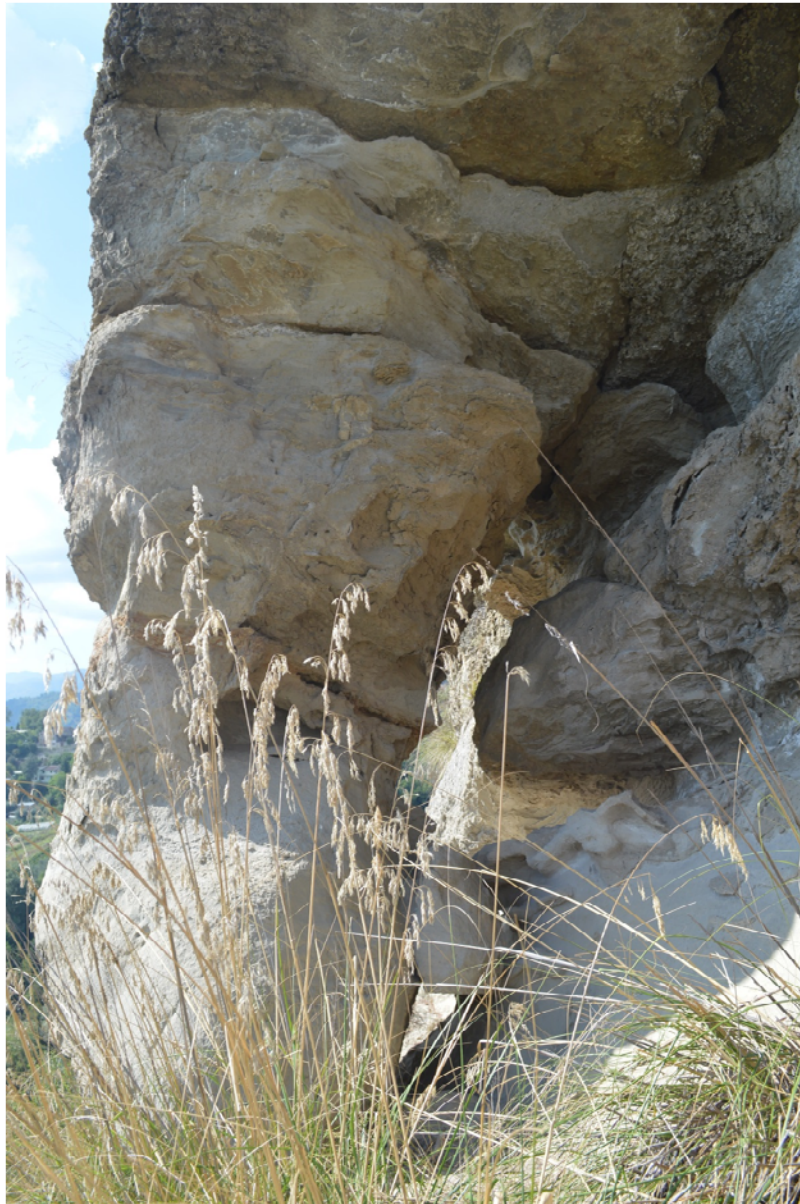
Figura 3. Particolare del blocco A oggetto di sopralluogo presso Venarotta (Monte Tabor).

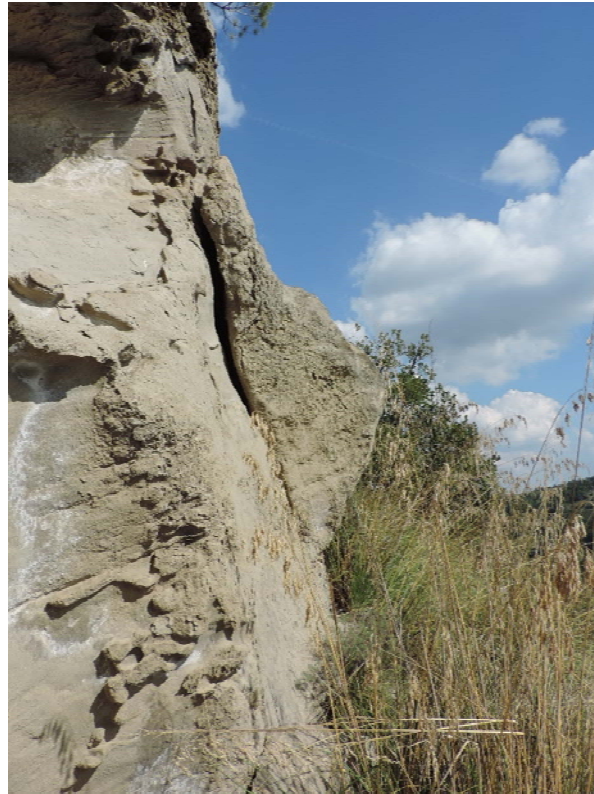
Si segnala in aggiunta, lungo lo stesso affioramento, la presenza di un blocco di limitate dimensioni in condizioni di instabilità (blocco B, Figura 4).

Figura 4. Dettaglio del blocco instabile (blocco B).

b. Sul blocco B:

- intervenire tramite disgaggio sul blocco B (Figura 4).
