Report attività svolta da ISPRA in data 26/08/2016 - Integrazione

Il presente report integra quello inviato ieri (*Report attività svolta da ISPRA in data 26.pdf*) con le attività svolte nel corso della giornata del 26.

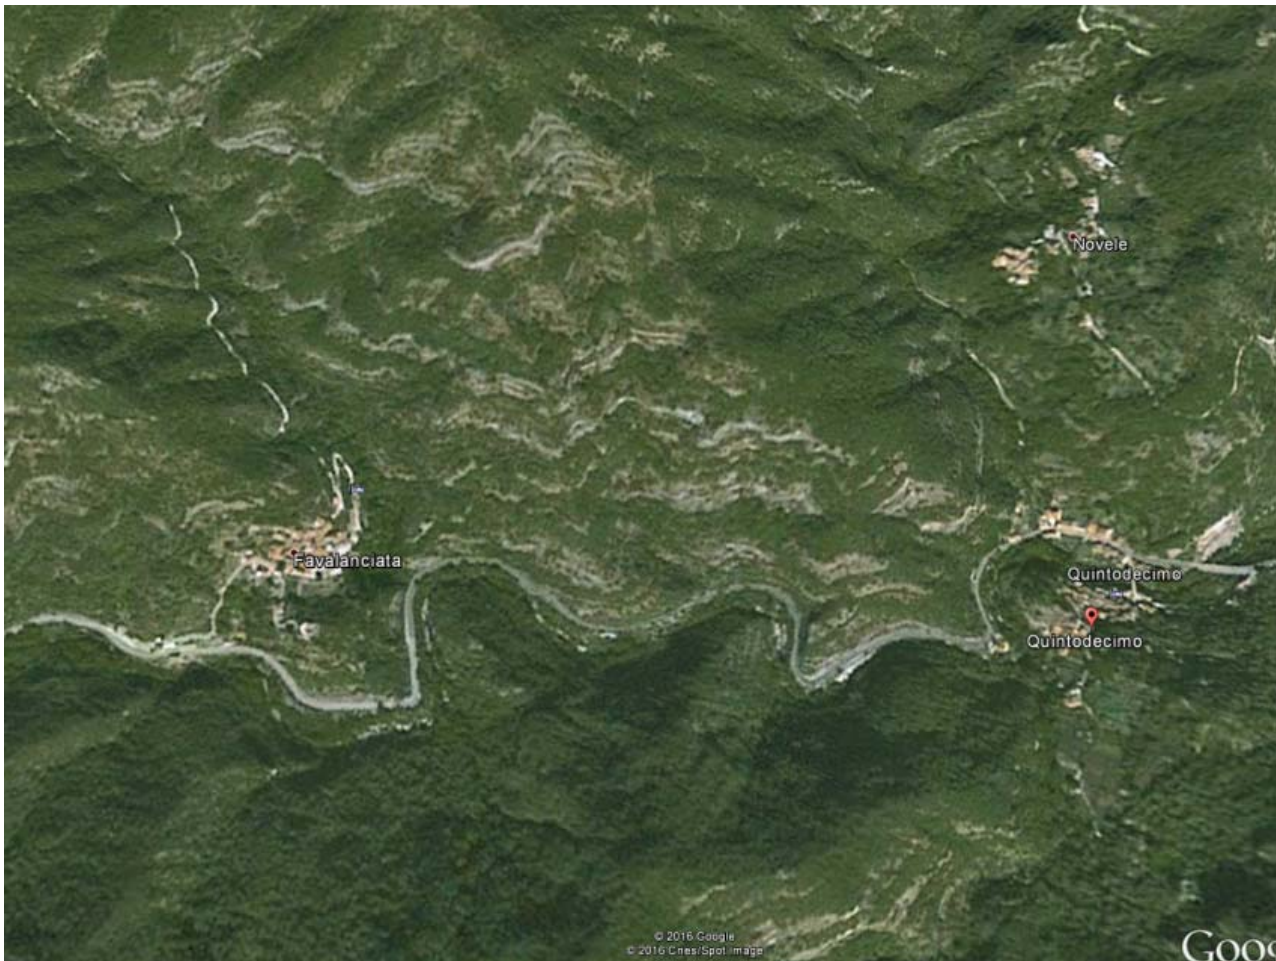
Figura 1 - tratto stradale tra Quintodecimo e Favalanciata interessato dal rilievo

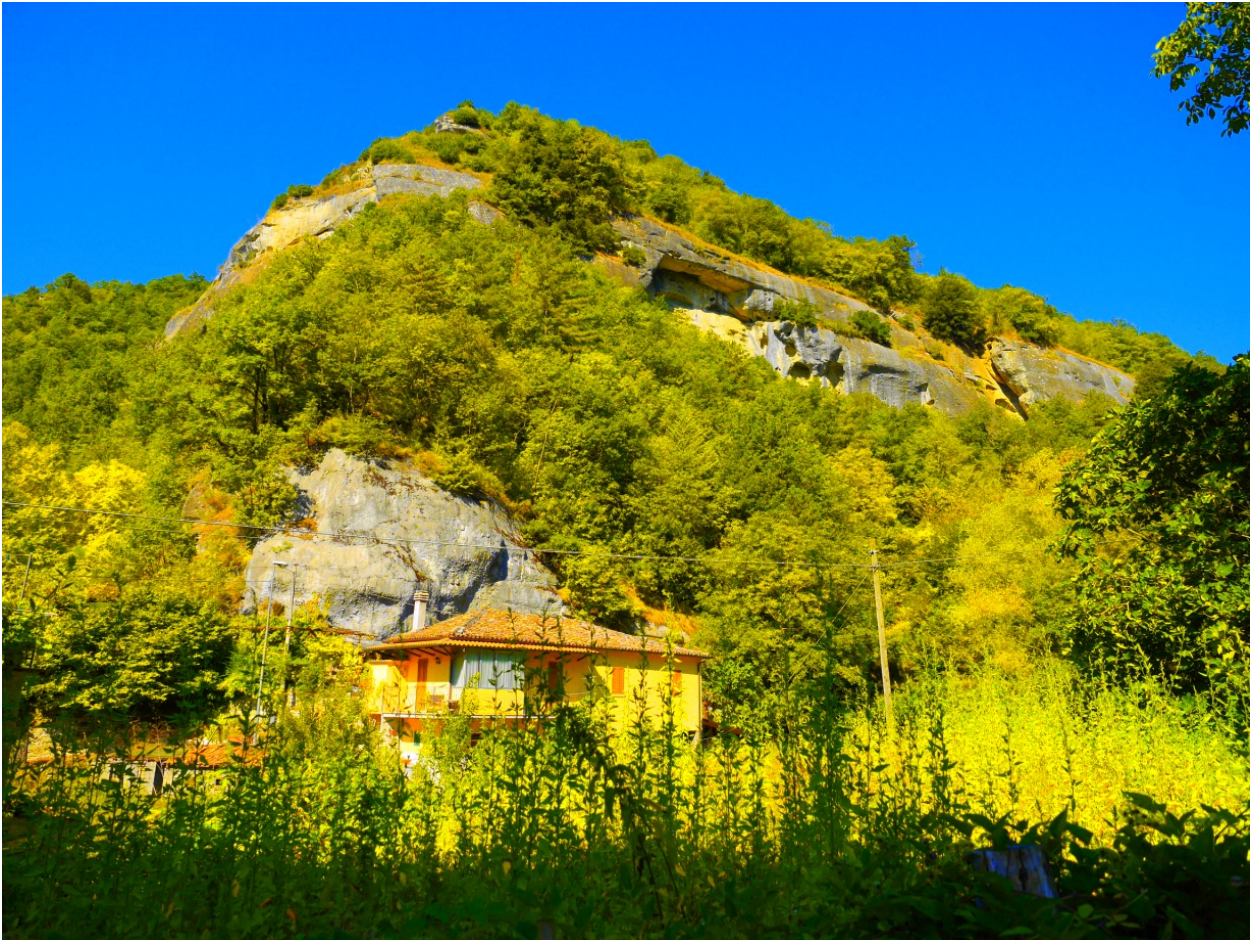
Il tratto della statale è caratterizzato da rilievi arenacei molto acclivi, interessati a luoghi da opere di sistemazione per la stabilizzazione dei versanti stessi. Non sono evidenti tracce di blocchi

mobilizzati, sono presenti però tratti molto acclivi e con quote elevate in cui si notano blocchi e strati rocciosi aggettanti (figura 2).

Figura 2 - Panoramica del tratto interessato dal rilevamento. Si notano blocchi aggettanti di rilevanti dimensioni

Sarebbe opportuno eseguire uno studio di stabilità di dettaglio sull'intero tratto al fine di valutare con esattezza i luoghi a maggiore pericolosità ed integrare o migliorare le misure di protezione eventualmente già esistenti.

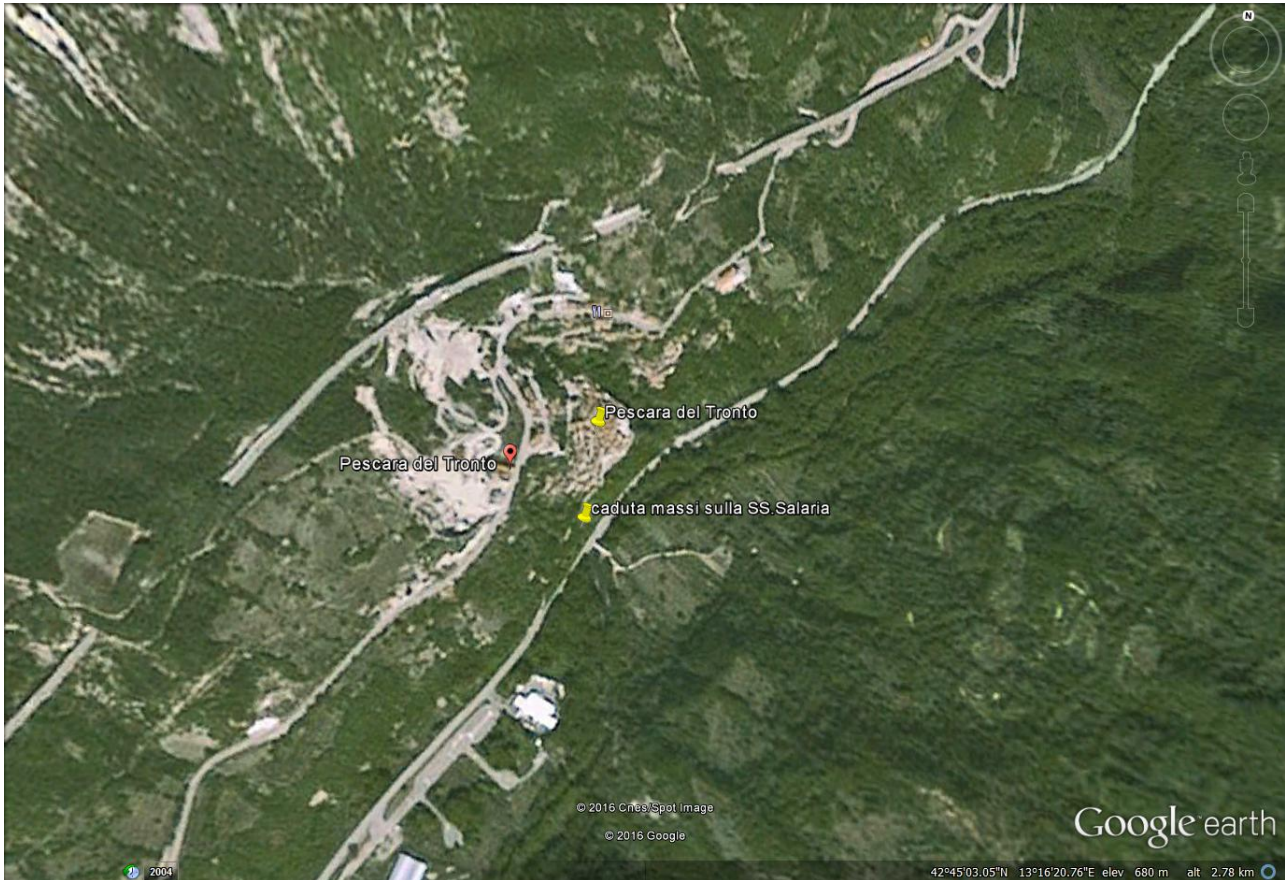
La cava in questione interessa il materiale detritico. Il sisma non ha provocato rilevanti collapsi del materiale cavato né delle pareti in lavorazione. Sono state rilevate solo alcune lesioni sul rilevato costituito da materiale costipato.

Sulla ss4, nelle immediate vicinanze a valle della cava, è stata rilevata la presenza di massi arenacei franati.

Figura 3 - ubicazione cava di inerti nei pressi di Pescara del Tronto. Indicata la presenza dei massi franati nei pressi della statale 4 sottostante alla cava.
