“I SINKHOLES DEL SULCIS-IGLESIENTE” CASI DI STUDIO E RUOLO DELLE AMMINISTRAZIONI PUBBLICHE

CAREDDA GIUSEPPE*, **CINUS SALVATORE****,
FARRIS MAURO**

* Arpa Sardegna

** Regione Autonoma della Sardegna, Servizio della Tutela del Suolo e Politica Forestale

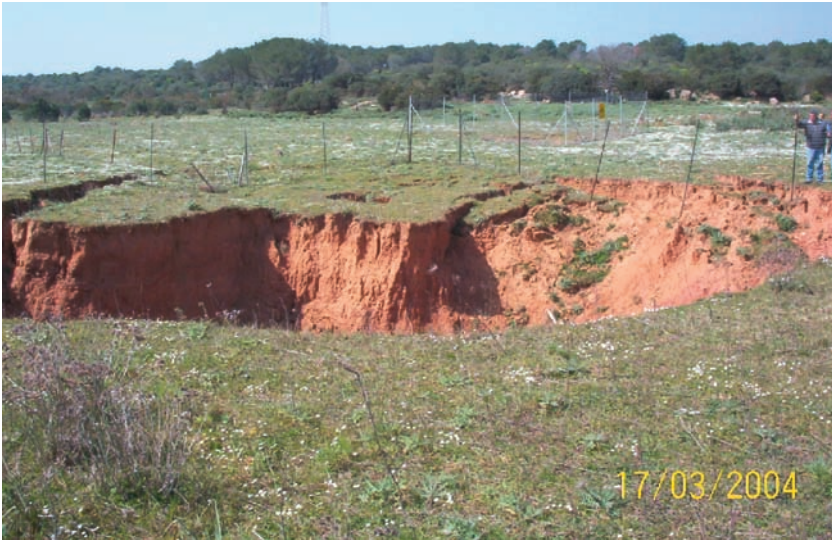
SINKHOLE MONTE OLLASTUS		
Origine:	Data in cui l'evento fu osservato per la prima volta	2001
Localizzazione:	Posizione geografica: km Est (Gauss-Boaga)	1.467.201,065
	Posizione geografica: km Nord (Gauss-Boaga)	4.346.862,508
	Quota terreno (m)	125,00
	Comune:	Villamassargia (CA)
	Ubicazione:	Parco di Monte Ollastus a sud ovest dell'abitato di Villamassargia
	Presenza di altre voragini nelle immediate vicinanze	Campo di voragini singole e coalescenti; è presente una voragine già colmata in fase di ripresa. È presente anche una voragine del diametro di circa 10,00 m ,forma sub-ellittica e profondità di circa 3,00 m, al cui interno è ricresciuta la vegetazione.
Dati geometrici e morfometrici:	Forma della voragine:	voragine composta, con la coalescenza di molteplici sprofondamenti
	Dimensioni in pianta (m)	Circa 20,00 x 20,00
	Profondità (m)	Variabile tra 2,00 e 15,00
	Pendenza delle pareti	> 100 % su tutte le pareti, con andamento verticale in alcuni tratti

SINKHOLE MONTE OLLASTUS		
	Visibilità della cavità del sinkhole	In corrispondenza della porzione più depressa del fondo della voragine, con apertura visibile di circa 50 cm
Circostanze in cui si è verificato il collasso:	Tempo impiegato per il verificarsi del fenomeno	Fenomeno continuo nel tempo, attualmente in evoluzione
	Possibile causa scatenante	Intense precipitazioni, elevato emungimento idrico, passaggio di mezzi agricoli pesanti
	Presenza di indicatori premonitori del collasso	Rilassamenti tipografici e fratture del terreno
Provvedimenti:	Danni a strutture o proprietà a causa del fenomeno: Indagini effettuate:	Nessuno Indagini sismiche a rifrazione, geoelettriche e carotaggi
	Sistema di messa in sicurezza adottato – recinzione dell'area/riempimento della voragine:	Recinzione dell'area e posizionamento di cartellonistica di segnalazione del pericolo
	Stato di attività:	Il sinkhole si mostra attivo, con presenza di altre piccole voragini coalescenti periferiche verso le quali arretra il ciglio della scarpata della voragine principale per franamenti

Foto 1 - Sinkhole Monte Ollastu . La voragine è del tipo composita, con la coalescenza di molteplici sprofondamenti

Intervento futuro previsto/necessità:	Monitoraggio ed adeguamento dell'area recintata a tutte le nuove aree dissestate. Approfondimento delle indagini sulle condizioni locali del sottosuolo
	Monitoraggio:	No
Caratteristiche del territorio:	Andamento topografico	Sub-pianeggiante
	Uso del suolo	Pascolo – incolto

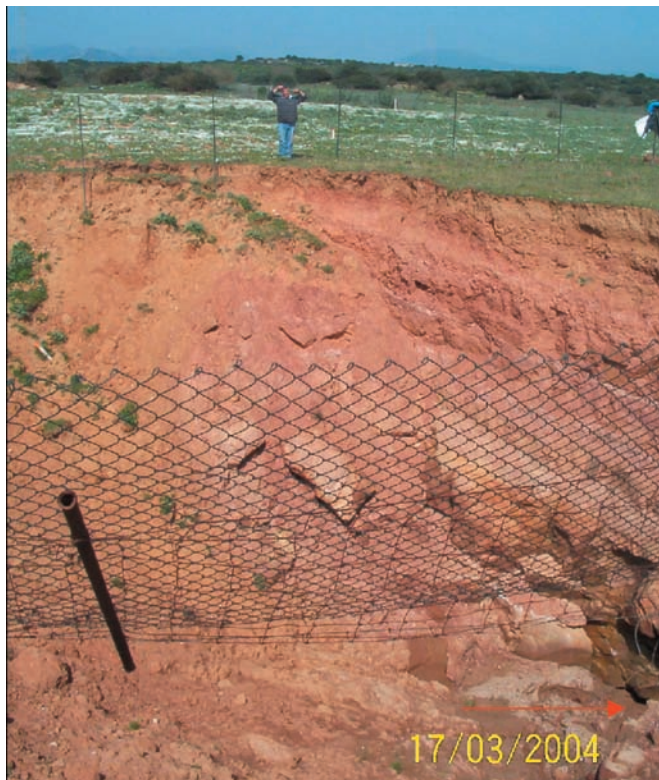
Foto 2 - Sinkhole Monte Ollastu. Particolare della scarpata esposta a Sud; si osserva la successione stratigrafica, ed in particolare le alluvioni ghiaio sabbiose in matrice argillosa di copertura, con sottostanti arenarie, seguite da litologie carbonatiche (calcareo dolomitiche). La freccia evidenzia la cavità di fondo del sinkhole.

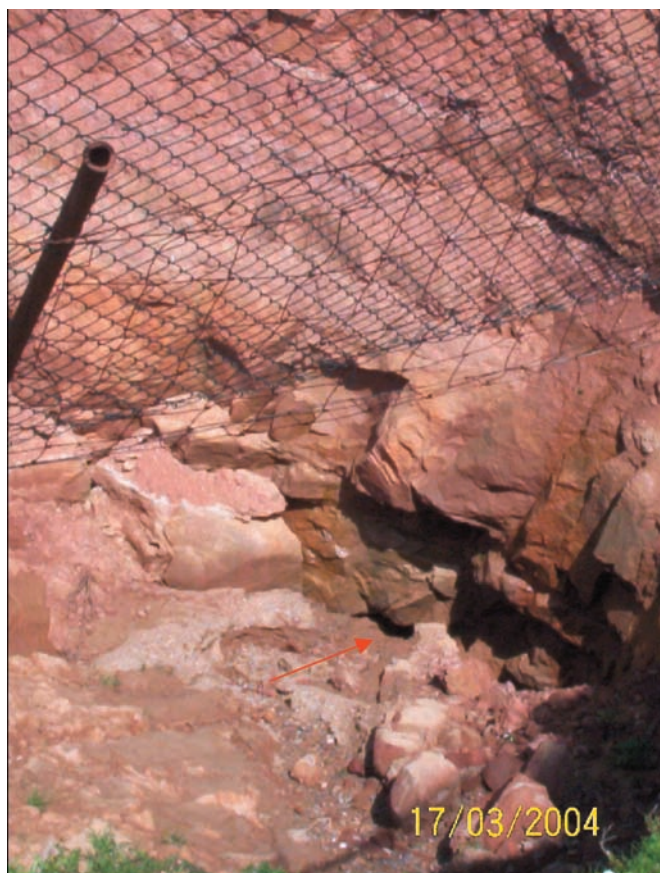
Foto 3 - Sinkhole Monte Ollastu. Particolare della foto 2. La freccia evidenzia la cavità di fondo del sinkhole.
