12. Discarica di Inerti di Varzo Valdivedro (Verbania-Cusio-Ossola)

12.1 Introduzione

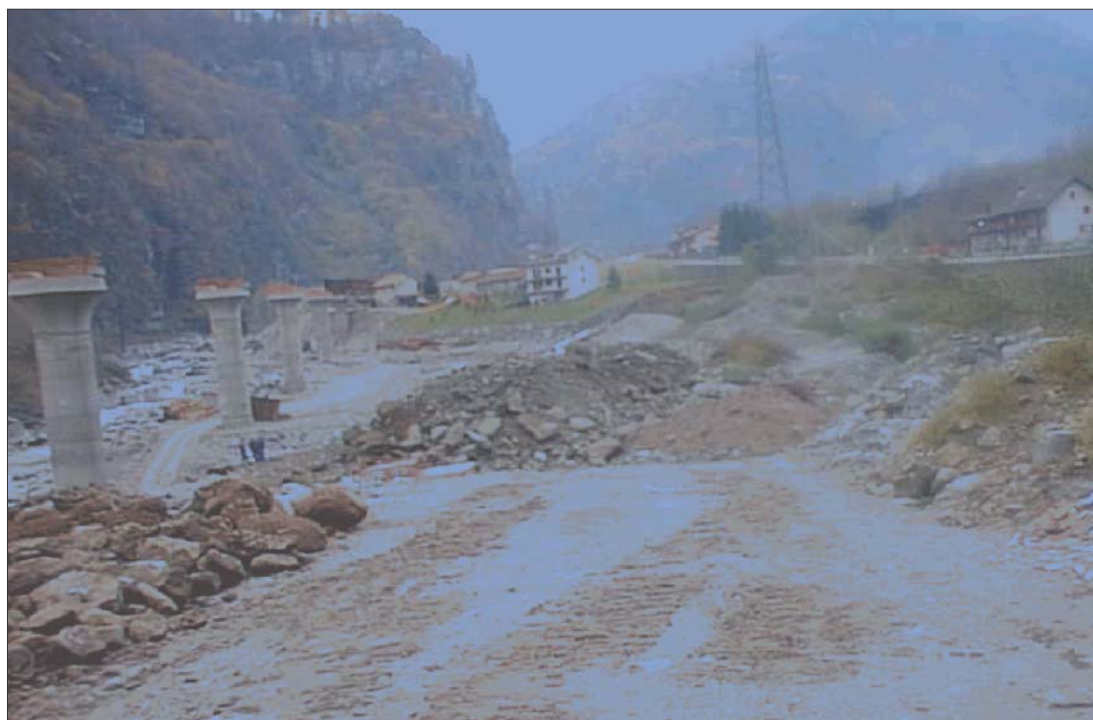
Nel greto del torrente, in adiacenza al settore di stoccaggio degli inerti, era in costruzione un viadotto su piloni per la variante alla S.S. del Sempione (Foto 12-1). La piena del 13 - 16 ottobre ha prodotto lo scalzamento alla base di una di queste strutture e l'erosione di parte della scogliera (pochi metri a monte della discarica; si vedano Foto 12-1 e Foto 12-2) posta a difesa della sponda sinistra a seguito degli eventi che nel 1994, nello stesso settore, avevano provocato anche il danneggiamento delle fondamenta di un traliccio dell'ENEL. L'onda di piena attuale non sembra aver prodotto particolari conseguenze sul sito della discarica; i materiali ivi presenti non sono stati asportati ne' allontanati dal luogo di originario deposito.

Foto 12-1: Vista del lato di valle della discarica di inertì del comune di Varzo. Sulla destra si notano i tralicci del viadotto in costruzione.

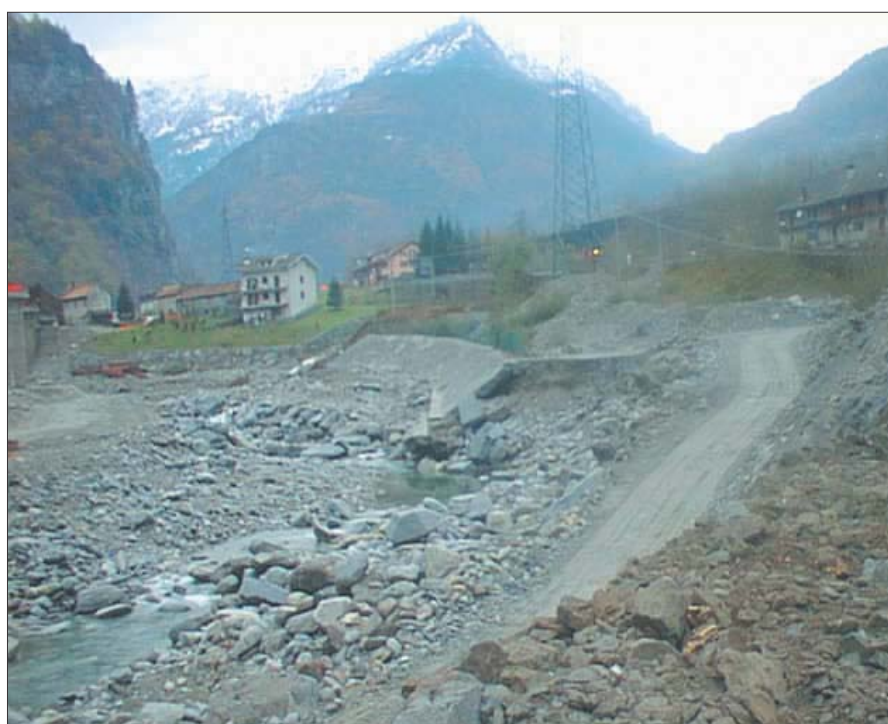
Foto 12-2: Panoramica dell'area della discarica sul torrente Diveria. In sinistra orografica, sulla scogliera di protezione, si notano ingenti fenomeni erosivi di sponda.

- Il sito scelto per la discarica di inerti, sebbene di temporanea allocazione, è sicuramente ubicato in una zona ad elevato rischio geologico-idraulico, con il ripetuto manifestarsi, nel corso degli ultimi anni, di fenomeni erosivi e di esondazione;
- Al fine di mitigare la vulnerabilità idrogeologica, è auspicabile che il servizio di stoccaggio abbia termine nel più breve tempo possibile, con la sua eventuale delocalizzazione in un'area a maggiore compatibilità ambientale;
- Per evitare che i fenomeni erosivi in atto procedano ulteriormente, è consigliabile l'immediato ripristino della scogliera parzialmente demolita dalla recente piena.
