3. Tipologia dei dissesti

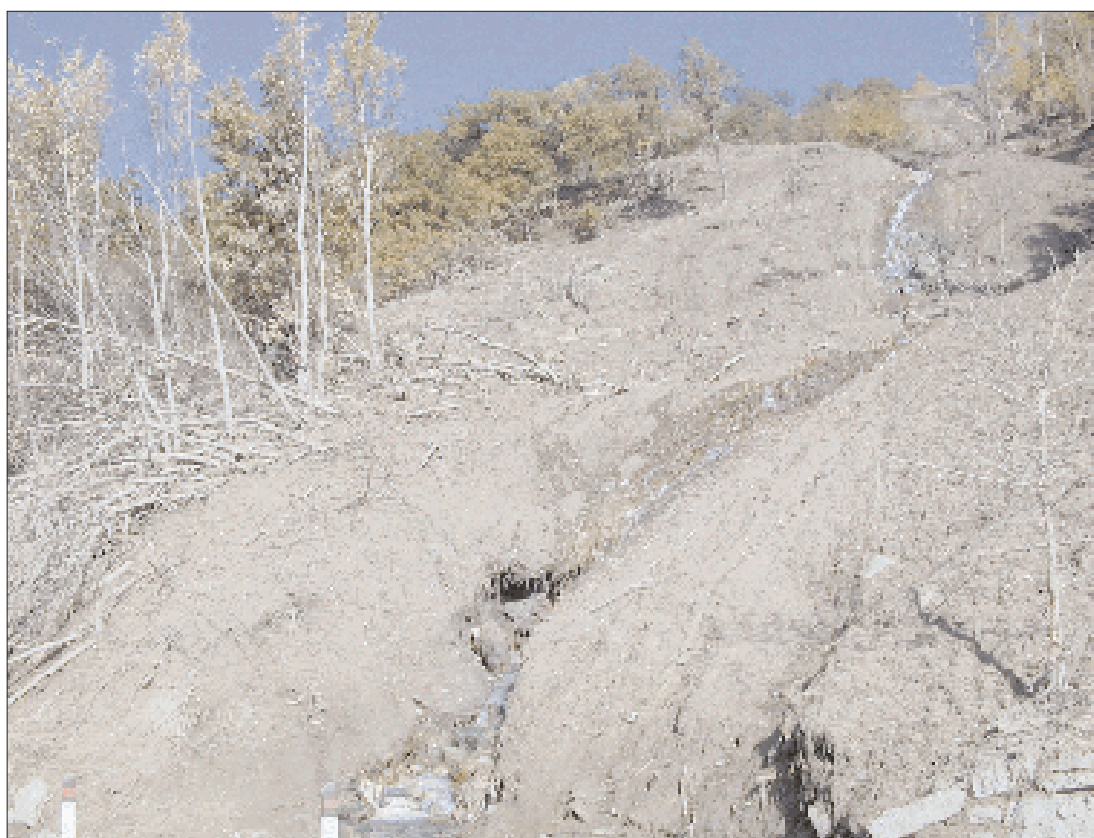
Lungo i fianchi dei fondovalle dei principali corsi fluviali ricadenti nel bacino del F. Po sono stati riconosciuti anche alcuni eventi franosi del tipo scorrimento rotazionale e traslativo. Questi hanno interrotto la viabilità lungo la rete viaria locale (Figura 3.2) e, nei casi più gravi, hanno completamente distrutto tratti di strade di collegamento tra le varie frazioni poste sui versanti prospicienti.

Figura 3.2: Porzione terminale di una frana che ha investito la SS 26 ad est di Nus: alcuni giorni dopo l'evento presentava ancora abbondante acqua di ruscellamento concentrato.

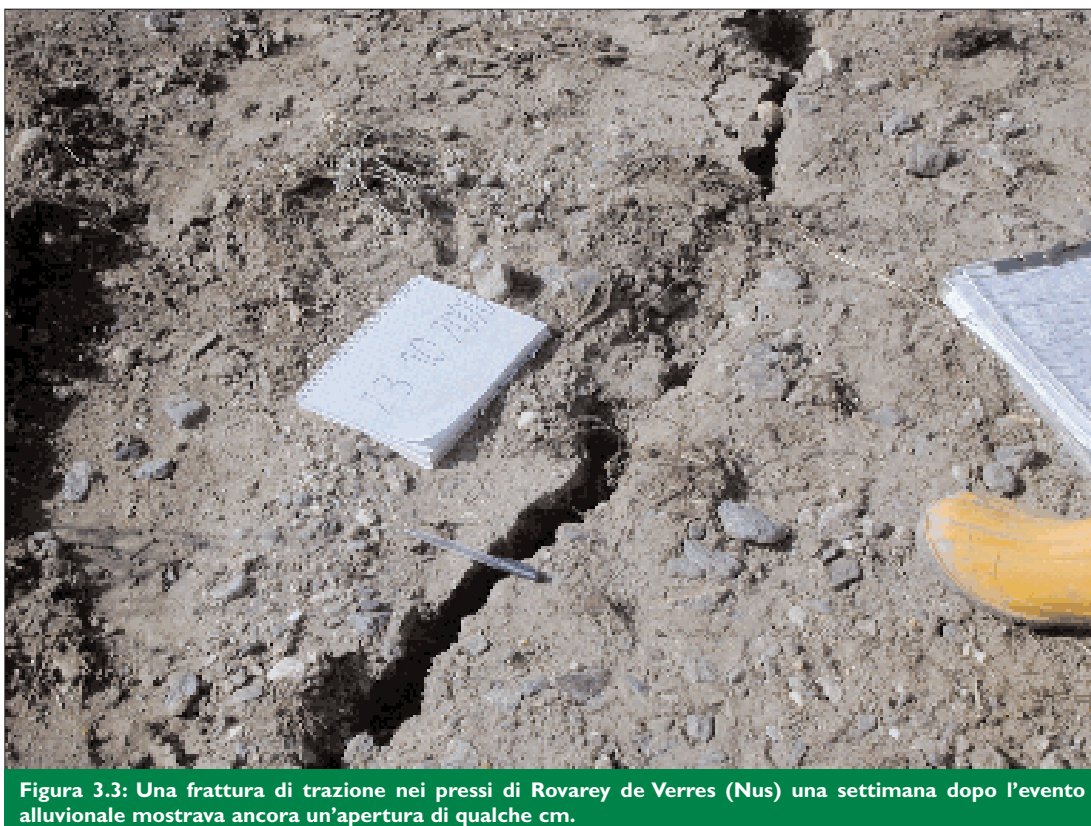
- la presenza di fratture di trazione beanti (Figura 3.3) sviluppatesi a monte delle aree di coronamento delle frane, ad indicare una distribuzione di attività delle stesse di tipo retrogressivo;
- la presenza, lungo il percorso di molte frane osservate, di ingenti volumi di materiale detritico e/o fangoso depositato dalla frana stessa e re-inciso, successivamente, da un flusso estremamente abbondante di acque di ruscellamento concentrato;

Figura 3.3: Una frattura di trazione nei pressi di Rovarey de Verres (Nus) una settimana dopo l'evento alluvionale mostrava ancora un'apertura di qualche cm.

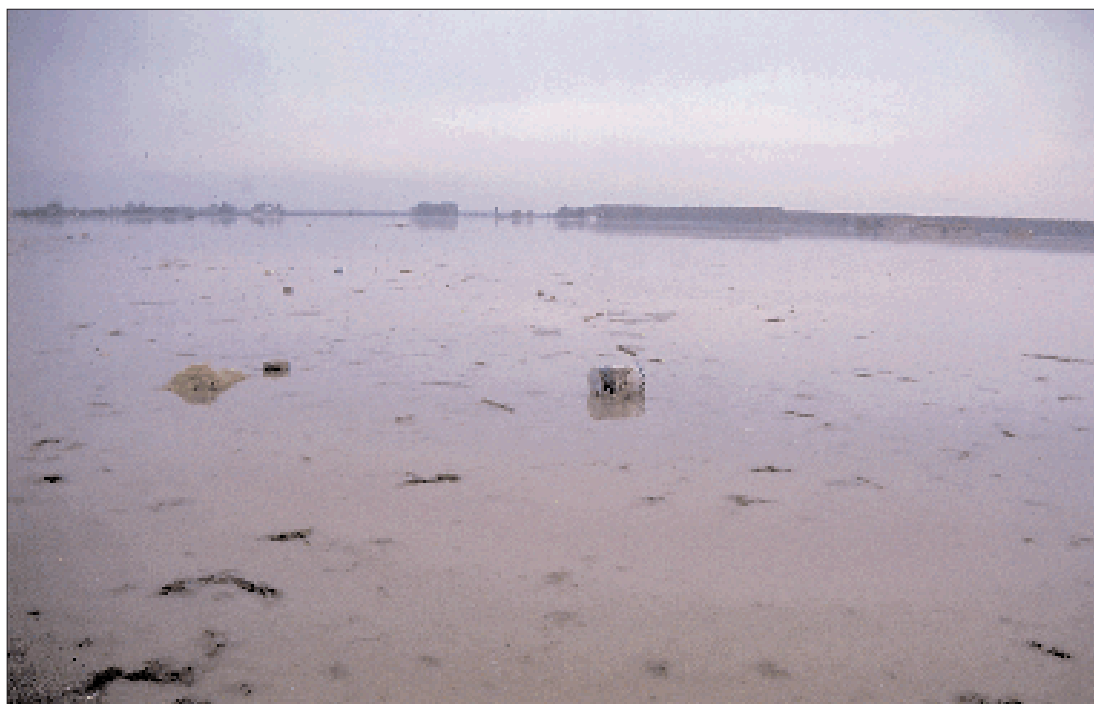
Dissesti legati all'attività deposizionale delle acque incanalate sono stati registrati nelle aree pianeggianti attraversate dal fiume Po e nei fondovalle dei corsi d'acqua, Bormida, Tanaro, Dora Baltea e Toce, tra i principali del bacino del Po. I corsi d'acqua esondando dal loro alveo, hanno causato l'allagamento di strutture abitative, produttive e commerciali, di diversi settori della rete viaria, nonché di estese aree utilizzate per scopi agricoli. Il fenomeno ha provocato, inoltre, il trasporto e la deposizione di ingenti volumi di materiale prevalentemente limoso-argilloso inglobante localmente resti di vegetali, liquami, materiali plastici e metallici (Figura 3.4).

Figura 3.4: Materiale plastico e metallico trasportato durante la piena

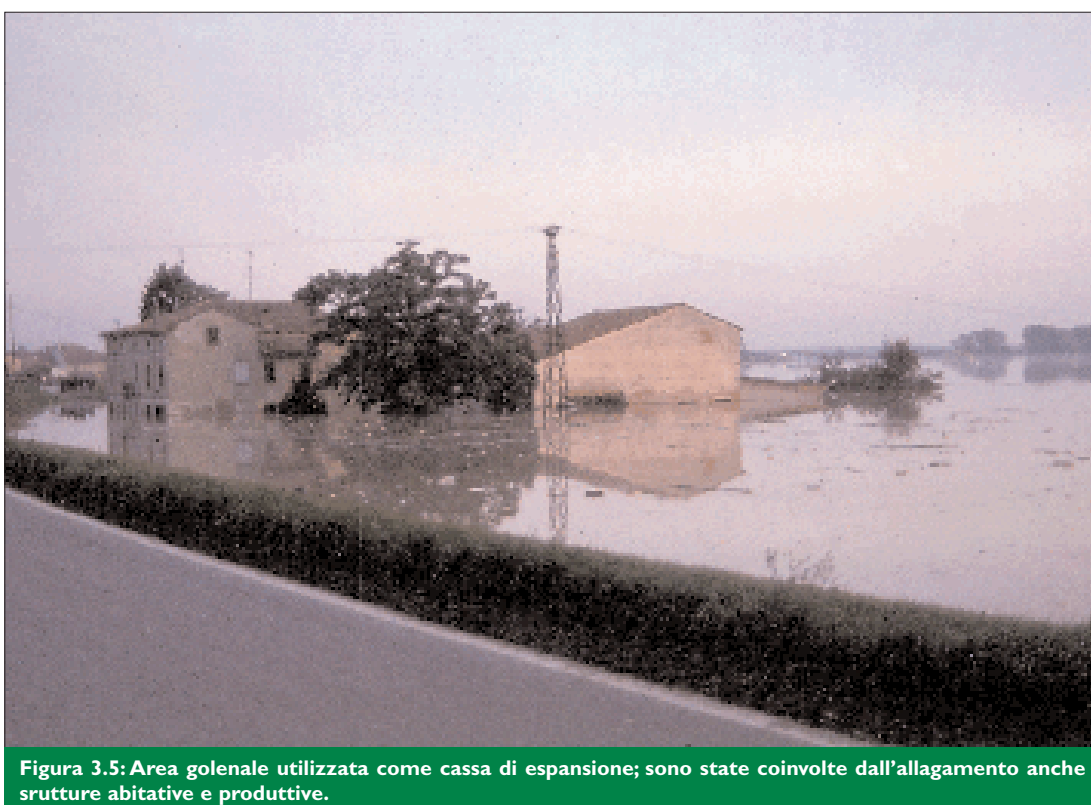
Per laminare l'onda di piena del F. Po è stata consentita la rottura artificiale di alcuni argini golenali (Figura 3.5) al fine di far defluire le acque all'interno delle aree adiacenti, utilizzate in tal modo come casse di espansione. Tale intervento se da un lato ha provocato disagi alla popolazione residente in alcuni settori delle aree golenali (a volte in maniera abusiva), dall'altro ha consentito di ridurre il rischio associato alla potenziale rottura di alcuni tratti degli argini maestri.

Figura 3.5: Area golenale utilizzata come cassa di espansione; sono state coinvolte dall'allagamento anche strutture abitative e produttive.
