Caso-studio 1: incidente in stabilimento complesso

- Stabilimento: raffineria di petrolio
- Area: 70 ha, area urbana fortemente antropizzata, vicina a quartiere urbano, autostrada, linea ferroviaria, scalo aeroportuale, mare
- Capacità di stocc.: oltre 1.500.000 m³ in 128 serbatoi
- N° dipendenti: circa 500, e 2000 di indotto
- Unità coinvolte: area stoccaggio e carico bitume
- Sostanze coinvolte: bitume e distillati pesanti di raffineria (hot-oil)
- Apparecch. origine: serbatoio cilindrico bitume a tetto fisso da 1200 m³, riscaldato a T 170°C con serpentina interna hot oil
- Evento/scenario: esplosione serbatoio, rilascio, incendio
- Danni: 1 morto e 3 feriti; rilascio in mare di bitume ¹

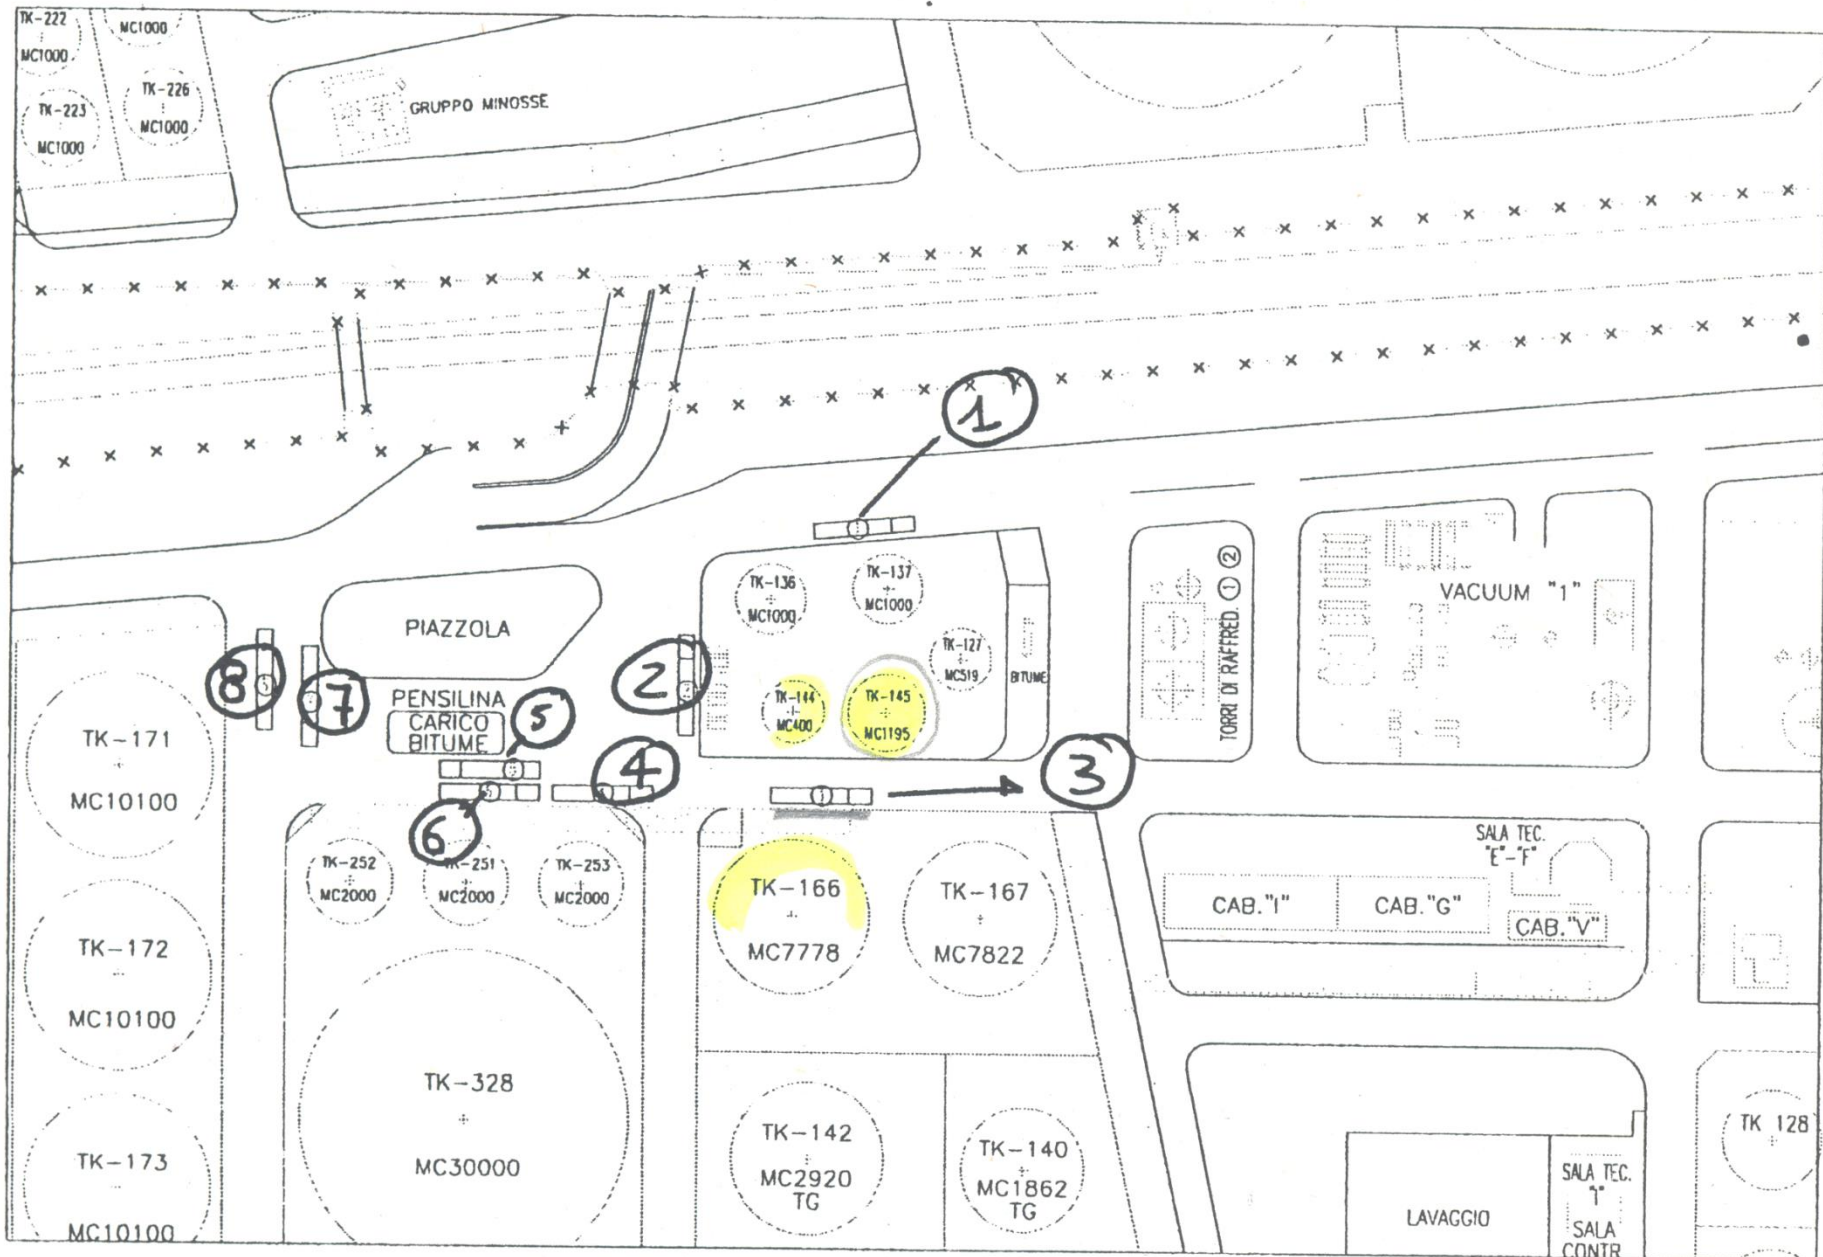
Unità coinvolte

- area stoccaggio e carico bitumi, costituita da 12 serbatoi a tetto fisso, 8 bracci carico e 6 pompe trasferimento e carico bitumi, 1 scambiatore di calore per eventuale riscaldamento supplementare bitumi stoccati
- serbatoio atm TK145 a tetto fisso, datato 1970, capacità di 1200 m³, altezza 12 m, T interna = 170°C
- dotato di serpentino termoregolatore interno alimentato ad hot oil (distillato pesante) a 280°C, rilevatore di livello, rilevatore di temperatura e sistema di omogeneizzazione tramite agitatore
- al momento dell'incidente presenti circa 592 m³ (550 t) di bitume nel serbatoio, e circa 150 m³ (120 t) di hot-oil nel circuito di riscaldamento

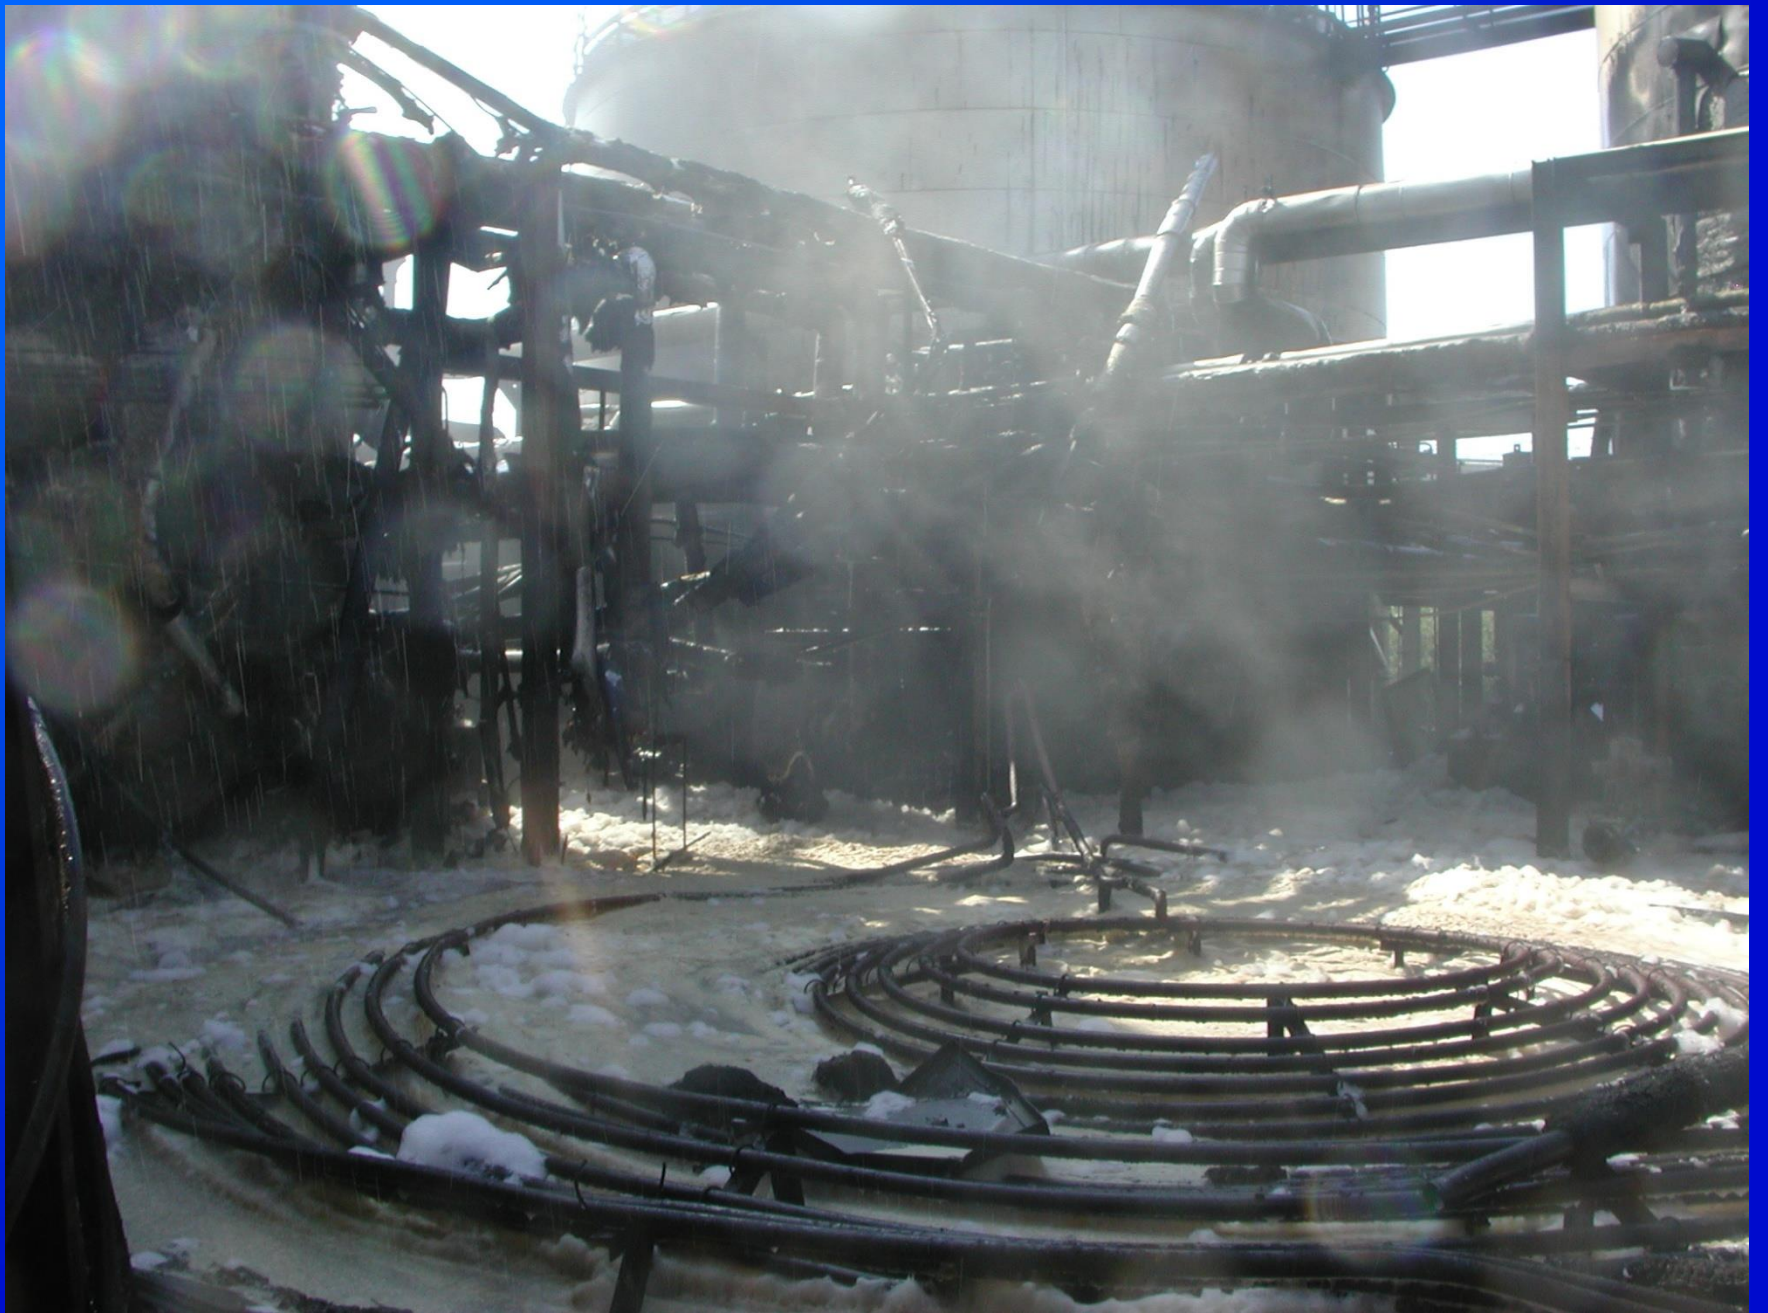
- alle ore 7:25, cedimento catastrofico del serbatoio TK145 con effetto 'missile': distacco del mantello - tetto dalla base, con proiezione verso l'alto e spostamento laterale di circa 15 metri; repentina fuoriuscita e spandimento nell'area circostante di bitume caldo a 170 ° C
- innesco incendio principalmente localizzato nel bacino del TK145 e serbatoi adiacenti; focolai secondari sviluppati su alcune autocisterne presenti al carico
- incendio alimentato dall'hot-oil del circuito di riscaldamento dei serbatoi di bitume (strappo delle connessioni del circuito con il serpentino del serbatoio)
- termine incendio alle ore 11.00 con estinzione dell'ultimo focolaio e la messa in sicurezza della zona interessata

- sostanze coinvolte: bitume presente nel TK145 (550t) e distillato da vuoto hot-oil (coinvolto nell'incendio) presente nei serpentini di riscaldamento dei serbatoi e nelle tubazioni di mandata e ritorno del sistema "hot oil" di raffineria (120 t)
- ai sensi della Direttiva Seveso il bitume non è sostanza pericolosa, mentre il distillato da vuoto è classificato come prodotto petrolifero
- evento definibile come incidente rilevante ex. All. VI D.Lgs. 105/15: decesso di 1 operaio a seguito di incendio coinvolgente sostanza pericolosa (hot oil), oltre che danni materiali interni superiori a 2 milioni di euro

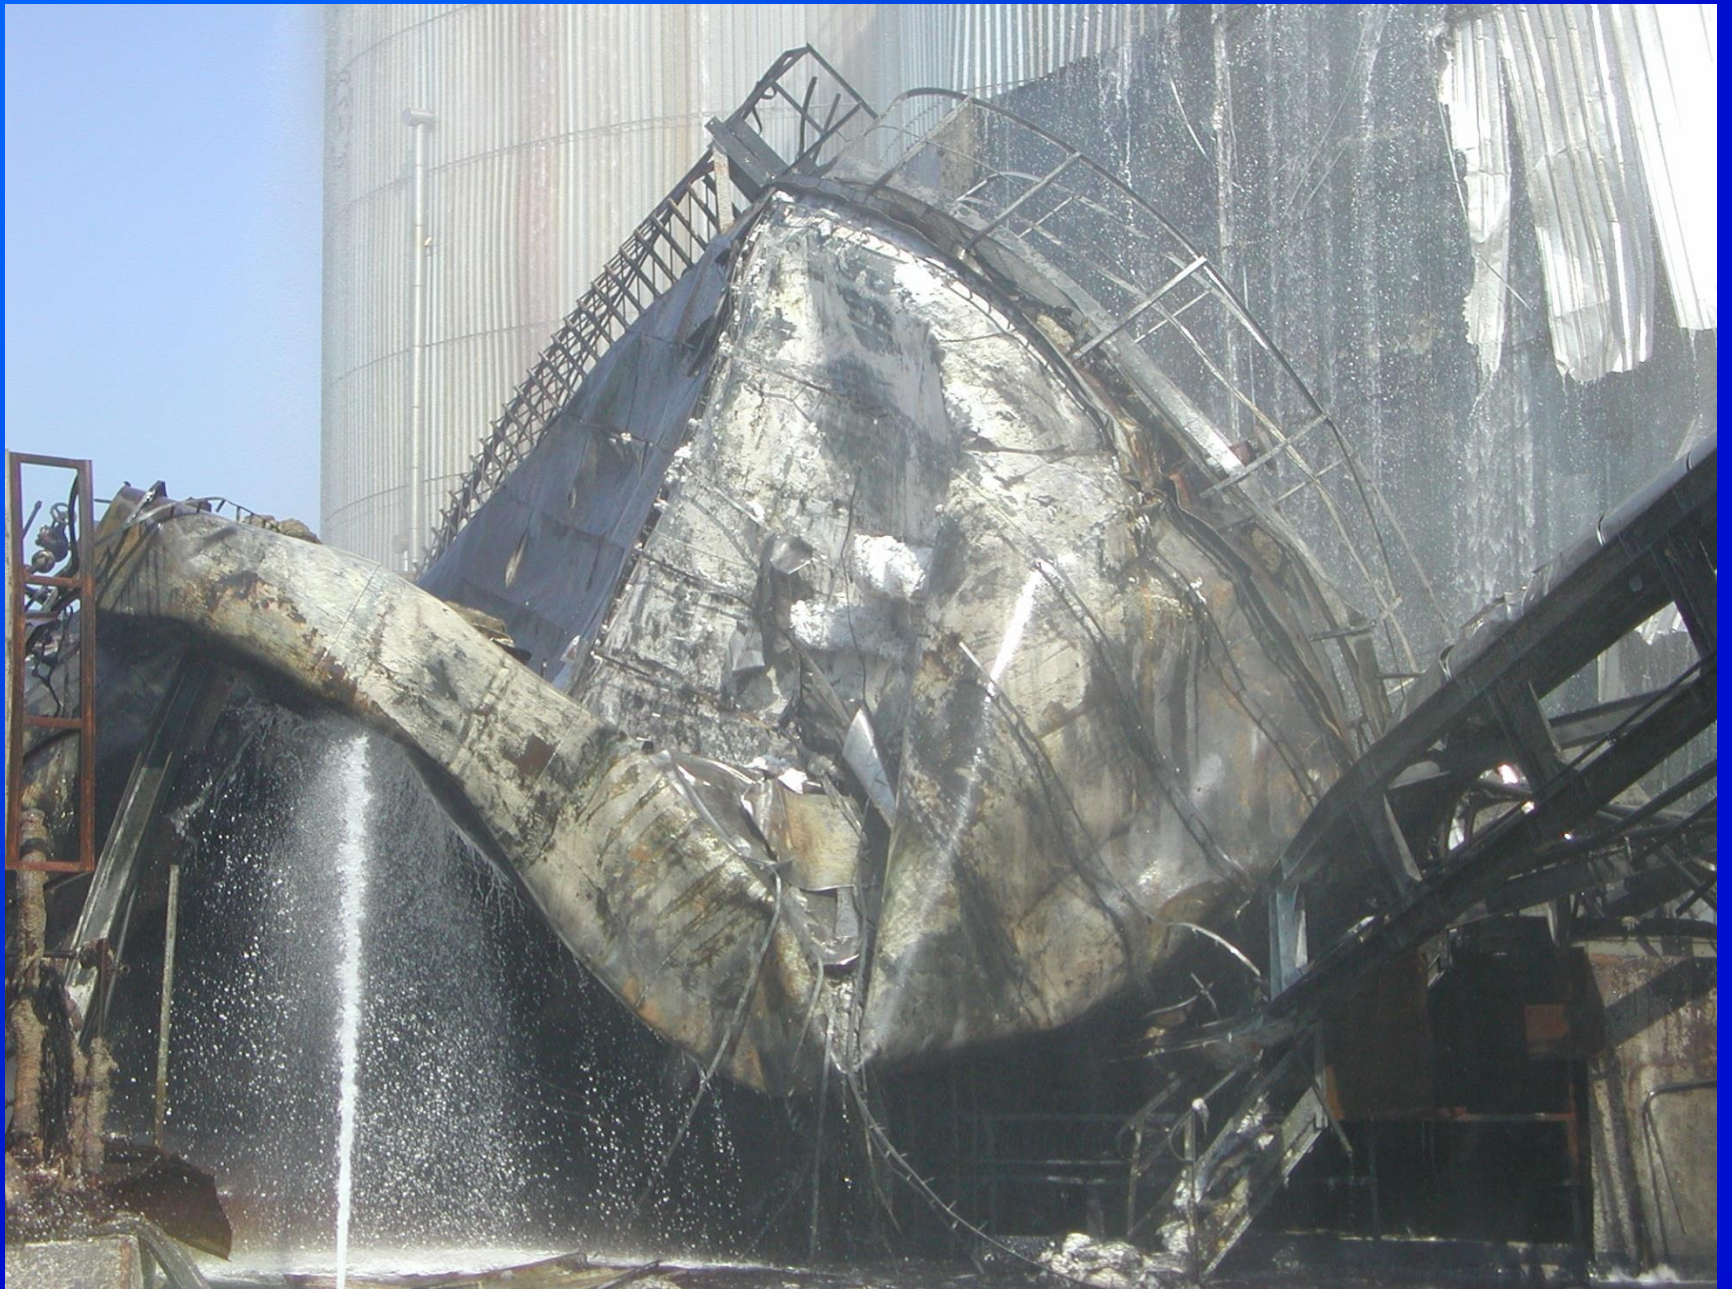
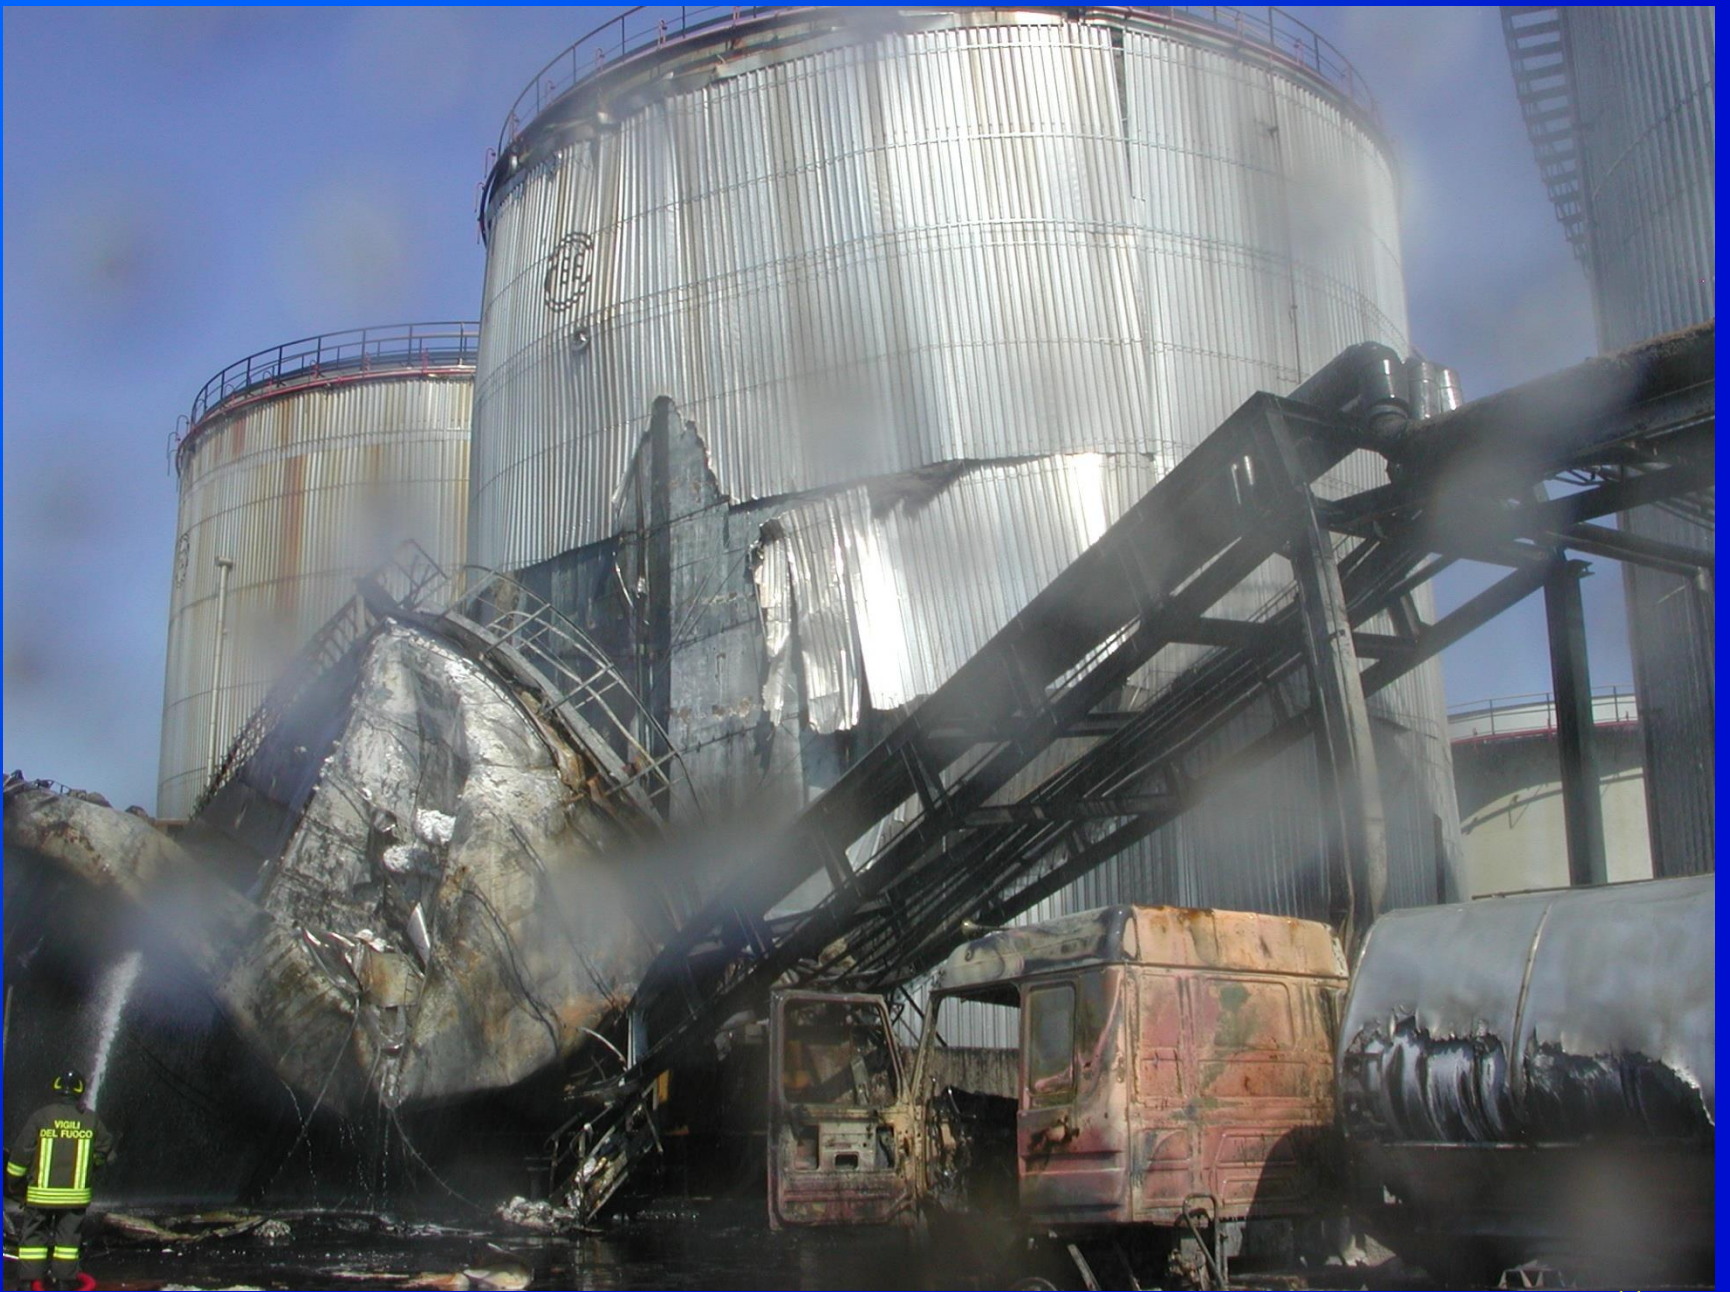
Conseguenze – danni *materiali*

- serbatoio esploso TK145 (origine) ricaduto a 15m su 2° serbatoio bitume TK166 di cui ha penetrato le lamiere con la sommità del tetto; schiacciandosi su se stesso si è poggiato in parte anche sul muro di bacino di contenimento del TK166 ed in parte sulle strutture portanti in acciaio delle 2 pensiline di carico bitume (ove era in corso il travaso bitume verso ATB), completamente distrutte
- nel suo spostamento, il serbatoio-missile ha tranciato alcune tubazioni aeree pipe rack che correvano parallele alla strada tra i serbatoi interessati, ad un'altezza di 5m circa, con ulteriore fuoriuscita di bitume
- il bitume fuoriuscito dal serbatoio ha interessato gran parte dell'area dell'impianto (area di stoccaggio ed area di carico bitume, nonché vie di transito circostanti) per un'estensione stimata in circa 13.000 m²
