MONITORAGGIO EMISSIONI VOC

TK 121

*Roma,
28 ottobre 2021*

RISULTATI CAMPAGNA DI MONITORAGGIO TK 121

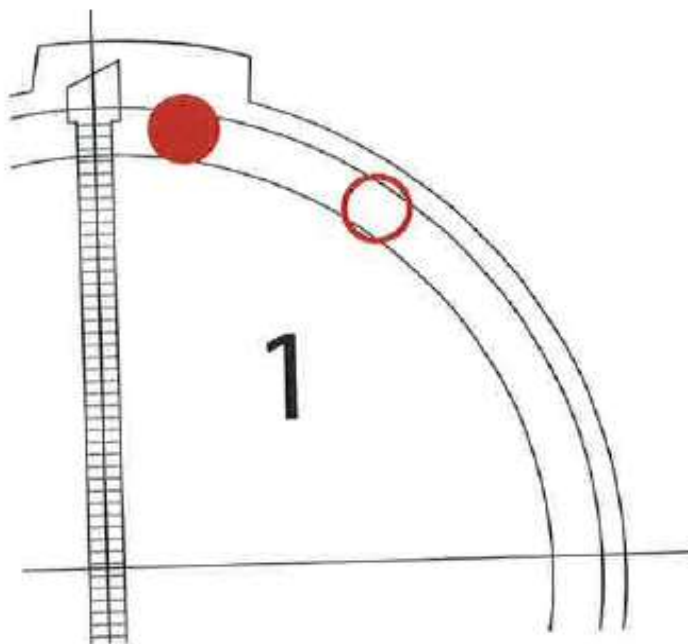
Q1 - SCHEMA EMISSIONI

Q1 - GUARNIZIONE

Sufficiente

Emissione

837

Valvola di Sfiato

838

Nome	Data	Stato	Quadrante	Componente	Lunghezza [m]	Video N°	Valore Letto [ppmv]	Emissione [kg/h]
TK 121	16/11/2019	Statico	1	Guarnizione	1	837	770	0,0007
TK 121	16/11/2019	Statico	1	Valvola Sfiato	-	838	436	0,0005
TK 121	16/11/2019	Statico	3	Guarnizione	4	832-833	1200	0,0035
TK 121	16/11/2019	Statico	4	Guarnizione	1	835	911	0,0008
TK 121	16/11/2019	Statico	4	Guarnizione	2	836	800	0,0014

ROSSO													
 		Raffineria di Milazzo S.C.p.A.				Permesso per esecuzione lavori Numero 319219/C Data Emissione: 04/11/2020				 			
UNITA' RICHIEDENTE	QUADRO A1	DESCRIZIONE DEL LAVORO ATTIVITA' DI ELIMINAZIONE PERDITE COME DA INDICAZIONI REPORT EMISSIONI FUGGITIVE VED DA TETTO SERBATOIO 021-TK-121 VEDI SCHEDA ALLEGATA											
	AMBITO DEL LAVORO <input checked="" type="checkbox"/> Art. 26 del d.lgs. 81/08 (DUVRI) <input type="checkbox"/> Titolo IV del D Lgs 81/08 Note CSE: _____ Firma CSE: _____												
	Area di lavoro: MOSAU/MOV - PARCO Sigla: 021TK121				Esecutore: <input type="checkbox"/> Personale aziendale <input checked="" type="checkbox"/> Ditta Esecutrice TRIO				N° Odc: 1710227907 del: 05/02/2020				
	Durata prevista del lavoro 15		Inizio lavori: 02/11/2020		<input type="checkbox"/> Lavori a fuoco <input checked="" type="checkbox"/> Lavori a freddo								
	QUADRO A2	TIPOLOGIA DELLE OPERAZIONI RICHIESTE

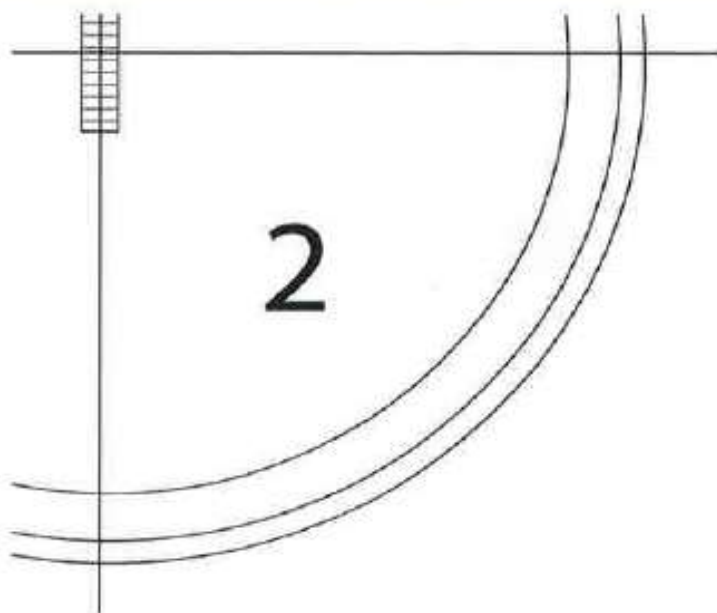
Q2 - SCHEMA EMISSIONI

NESSUN COMPONENTE EMETTITORE

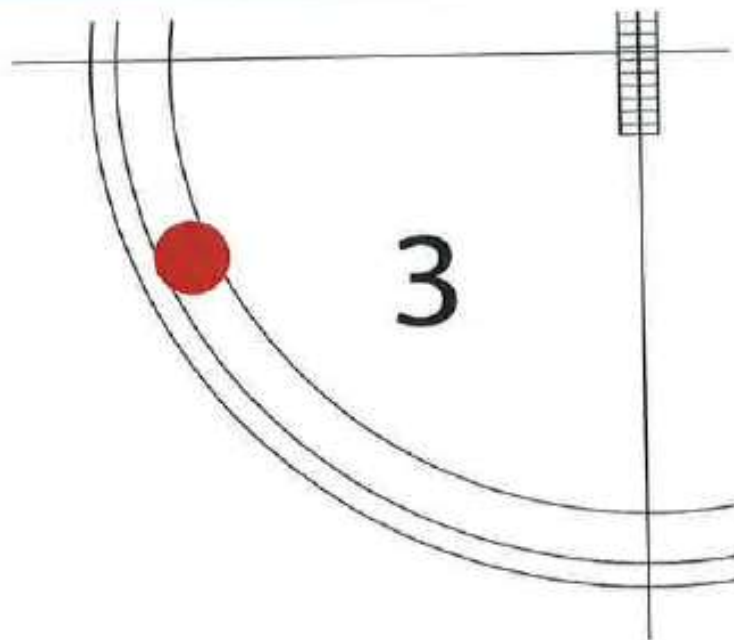
Q3 - SCHEMA EMISSIONI

Insufficiente

Emissione

832-833

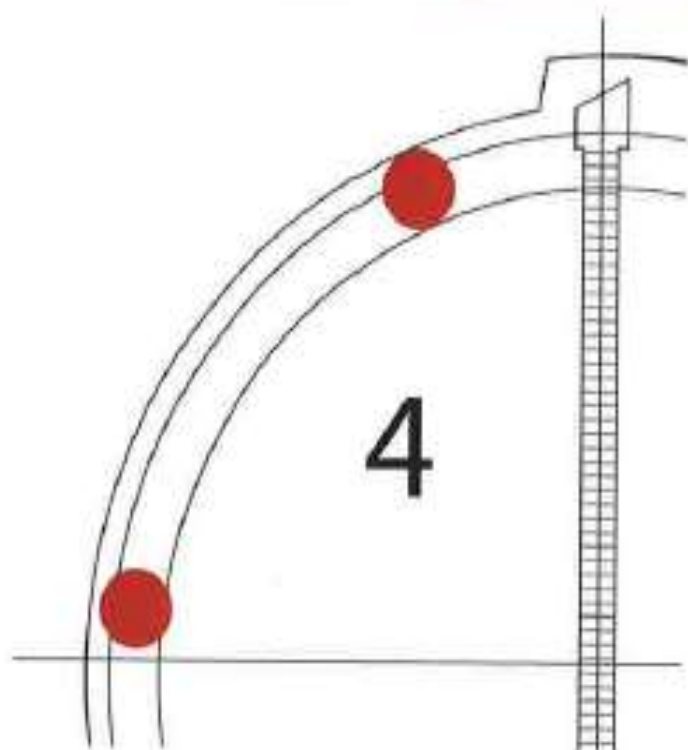
Q4 - SCHEMA EMISSIONI

NESSUN COMPONENTE EMETTITORE

Calza Intgra

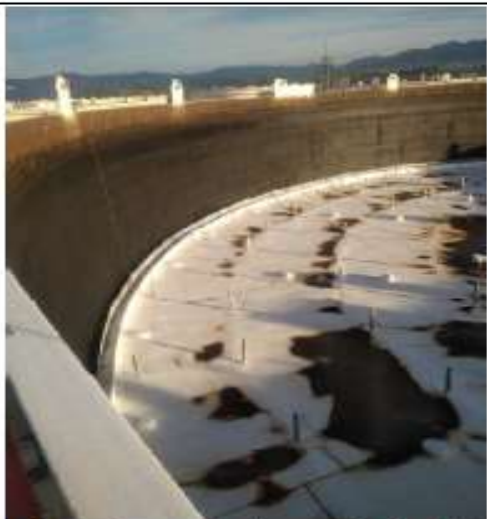
Dal controllo effettuato lungo tutta la guarnizione di tenuta secondaria, sulle valvole di sfiato automatiche, sui boccagli di presa campione e sulle catze di contenimento emissioni poste tubo di guida, tubo di calma e piedi non si sono registrate emissioni fuggitive.

Foto 1: Tenuta secondaria versante Nord-Ovest

- Controlli periodici Gas-Finder.

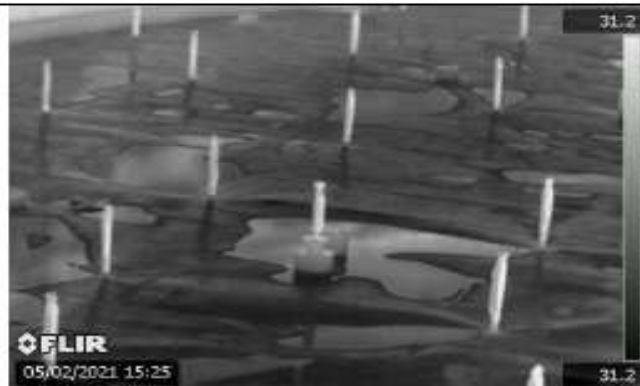
Foto 2: Bleeder vent versante Nord-Est

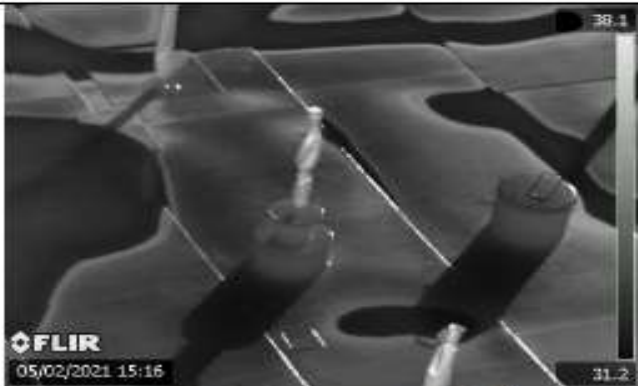
Foto 3: Bleeder-Vent versante Sud.

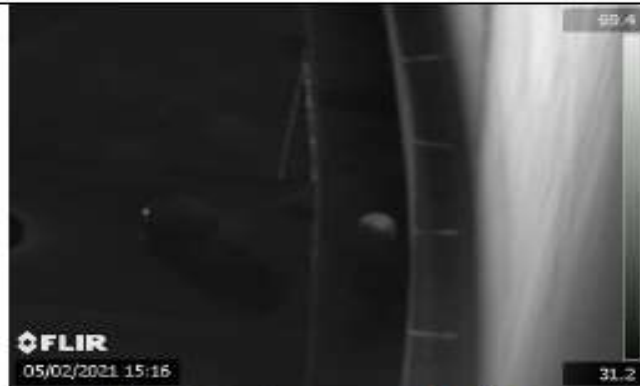
Foto 4: Rim Vent versante Nord-Est
