Valutazione della suscettibilità al dissesto delle cavità antropiche di Civitanova Marche (MC)

Collapse susceptibility assessment of anthropogenic cavities of Civitanova Marche (MC)

CORAZZA A. (*), TIBERI P. (**), COSIMI A. (**), ELEUTERI A. (**), FELIZIANI R. (**),
MENGA A. (**), POETA A. (**), BERDINI V. (****), CAPOZUCCA F. (****),
FRAPICCINI A. (**), GHERGO F. (****), BALDASSARRI M. (****),
POSTACCHINI G. (****), CONTI A. (****), CONTI M. (****),
MENTONI M. (****), MERCURI D. (****),
MORESCHINI S. (****)

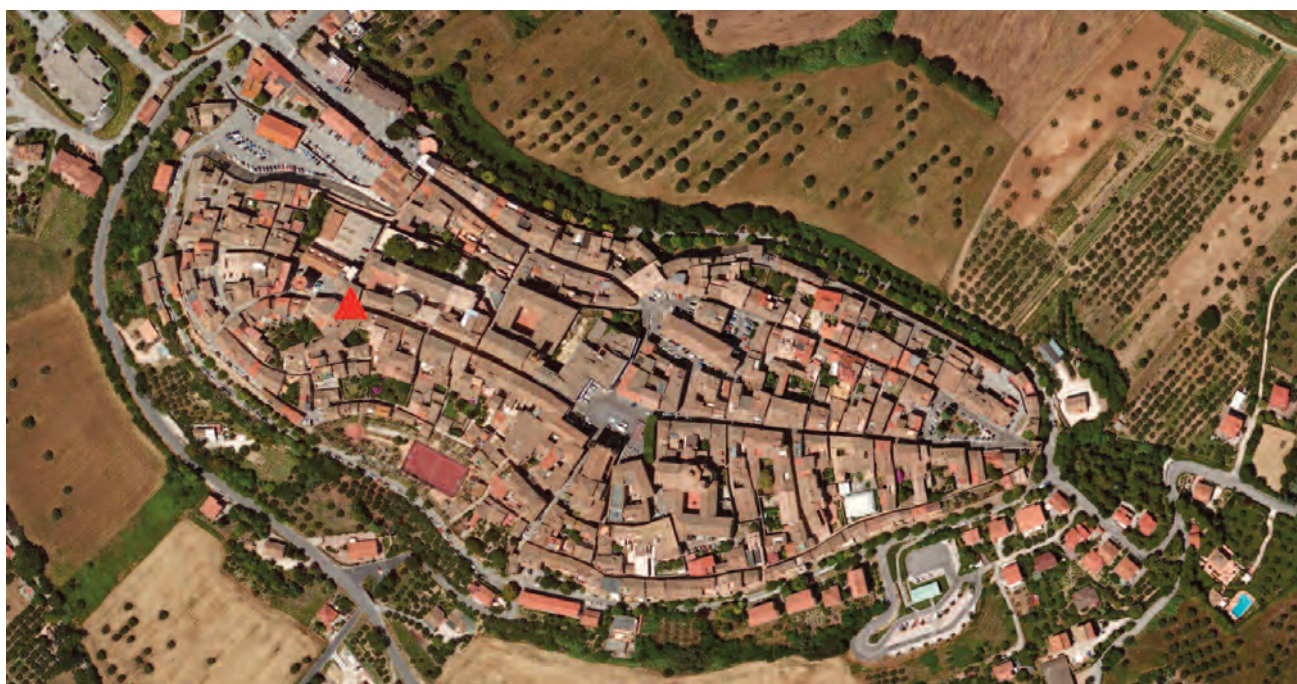
rata del giorno 8 agosto ed è stato provocato dal crollo di una cavità la cui volta era posta ad una profondità di circa 3,0 metri dal piano stradale, proprio al disotto dello spigolo di un'abitazione ubicata all'incrocio fra il Vicolo Tre Ponti ed il Corso Annibal Caro (fig. 3).

Fig. 3 – Il centro abitato di Civitanova Alta. Triangolo rosso: sinkhole antropogenico avvenuto nel 2010.
- The town of Civitanova Alta. Red triangle: anthropogenic sinkhole happened in 2010.

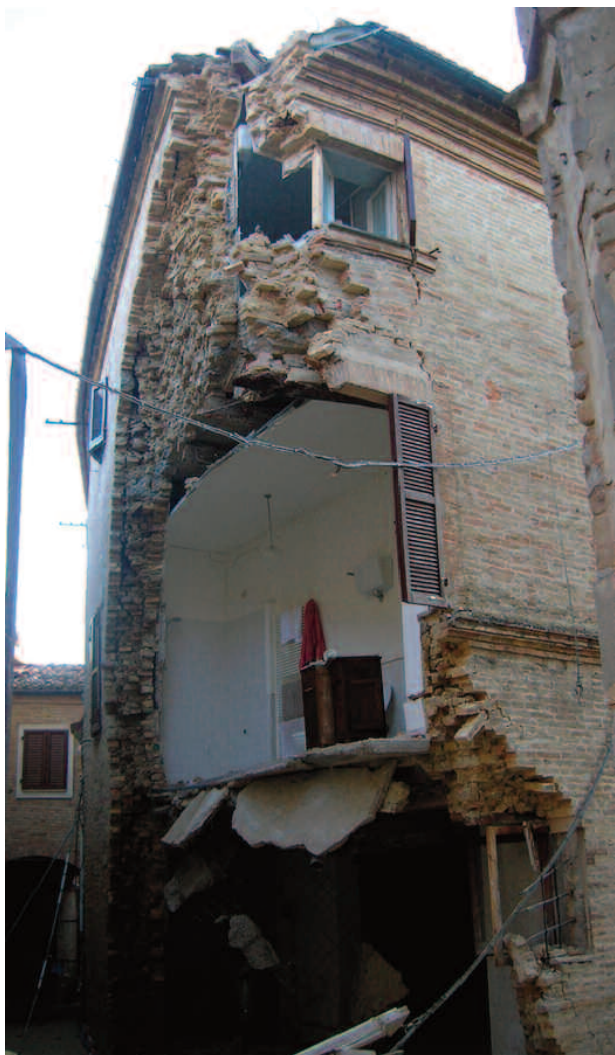
Il dissesto per fortuna non ha avuto conseguenze su persone ma ha determinato nell'edificio lesioni e crolli tali da rendere necessario emanare una ordinanza sindacale (n. 61 del 09/08/2010) di inagibilità dello stesso, obbligando lo sgombero dell'edificio direttamente interessato e di quelli limitrofi esposti ad una situazione di pericolo (fig. 4).

Fig. 4 – Edificio crollato l'8 agosto 2010.
– *Building collapsed on August 8, 2010.*

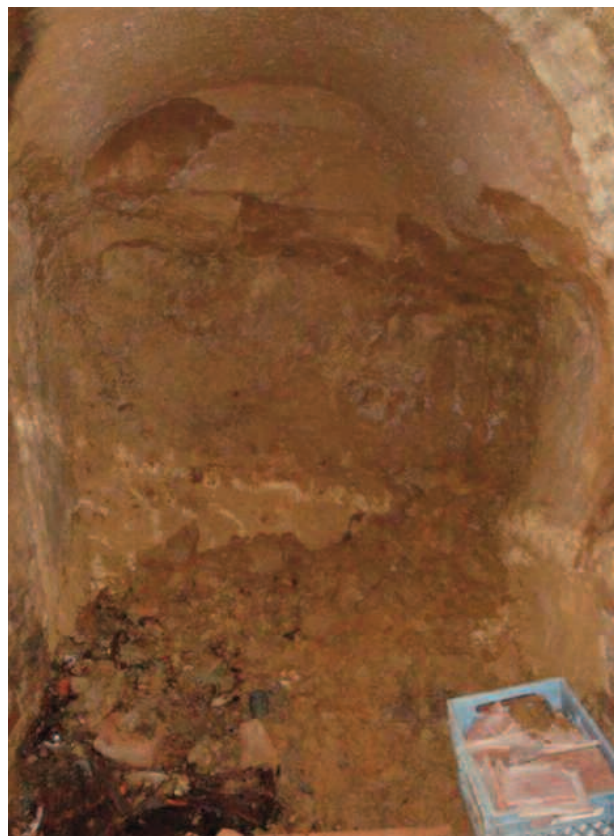
Sono state, viceversa, identificate alcune grotte non rivestite o parzialmente rivestite, poste a ridotta profondità, in stato di abbandono, con infiltrazioni idriche, in cui sono presenti distacchi (figg. 17 e 18), lesioni sulle volte e opere di sostegno provvisorie delle stesse; tali elementi sono stati puntualmente riportati nelle schede di rilevamento.

Fig. 17 – Distacchi di detriti dalle pareti della cavità.
– Debris detachment from cavity walls.

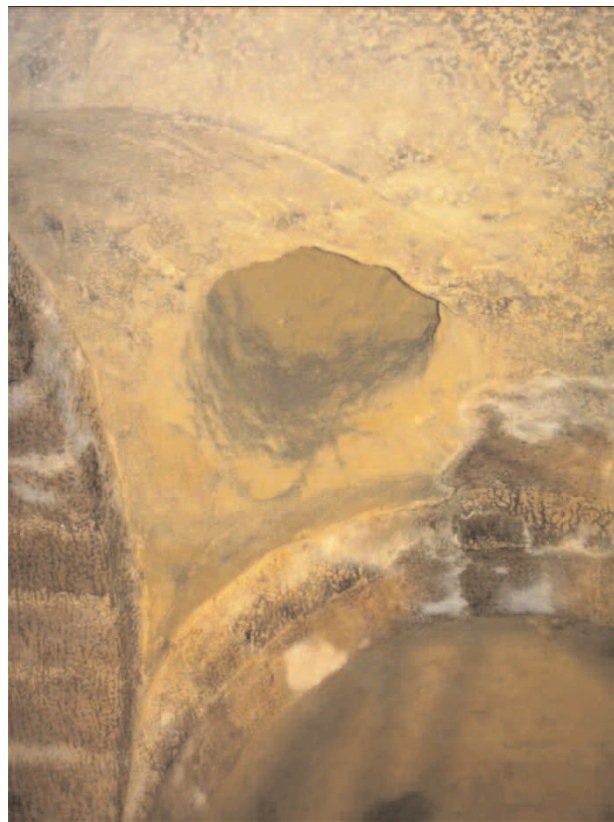
Fig. 18 – Distacchi di detriti dalla volta della cavità.
– Debris detachment from cavity vault.
