8. Analisi del dissesto da frana nella Provincia di Bolzano - Alto Adige Südtirol

V. Mair, C. Strada, M. Volcan

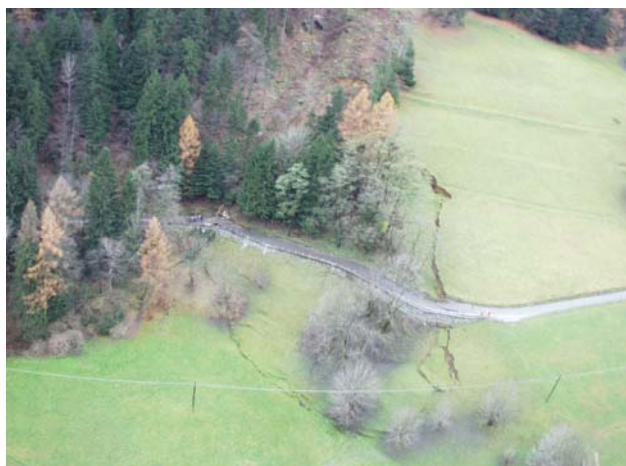
Movimento franoso nei pressi della SP 115 al km 0,400. Scivolamento del versante compreso il bosco e una porzione della SP 115.

Il movimento franoso è impostato su depositi glaciali e fluvio-glaciali e si è verificato nel novembre del 2000. La causa scatenante è riconducibile alle precipitazioni intense (circa 700 mm in due mesi) e dal contrasto di permeabilità fra i diversi tipi di sedimenti quaternari (limo e ghiaia). L'area circostante (210070801) è classificata come "area soggetta a frane superficiali diffuse" e in alcuni casi è stato riscontrato anche il contrasto di permeabilità fra micascisti /depositi quaternari.

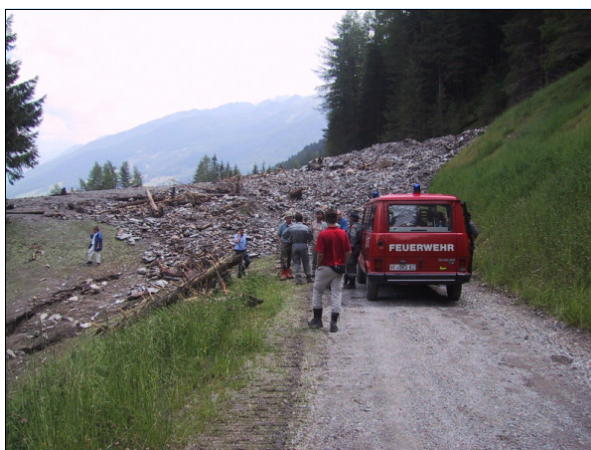
Figura 8.20 a) Panoramica da elicottero della zona di deposito al piede del versante presso la confluenza col Rio Bianco; b) Particolare dell'accumulo sulla strada forestale all'apice della conoide alluvionale.

A causa delle intense precipitazioni di grandine e pioggia avvenute durante la notte fra il 12 e il 13 luglio 2002, si sono verificate diverse colate nell'area del torrente Rio Bianco. Cause e dimensioni degli eventi sono simili. Il materiale proviene da numerose nicchie di distacco di piccole dimensioni.
