5b - Sicilia - Interventi naturalistici nella Spiaggia dei conigli a Lampedusa

Spiaggia dei conigli (Lampedusa)

INTERVENTI REALIZZATI

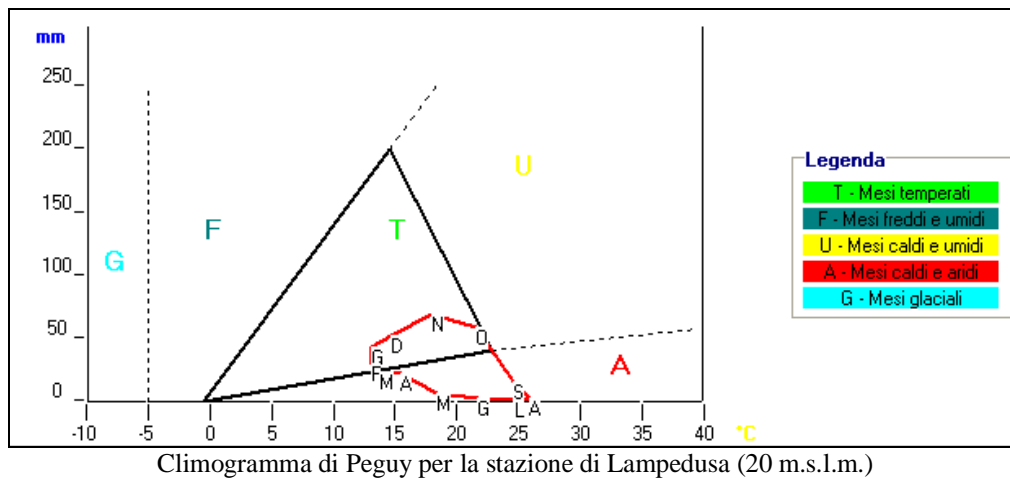
La conferma di una tale situazione si può avere dal climogramma di Peguy da cui si può constatare come gli altri mesi sono “temperati” e nessuno ricade tra i “freddi”, i “gelidi” e i “caldi e umidi”.

- l'indice di aridità medio annuo (De Martonne), che è pari a 11,19 un'alta aridità;
- il regime di deficit idrico si instaura da marzo a settembre;
- i mesi da ottobre a gennaio rientrano nella classificazione di Peguy come "temperati", i mesi da febbraio a fine settembre sono "caldi e aridi".

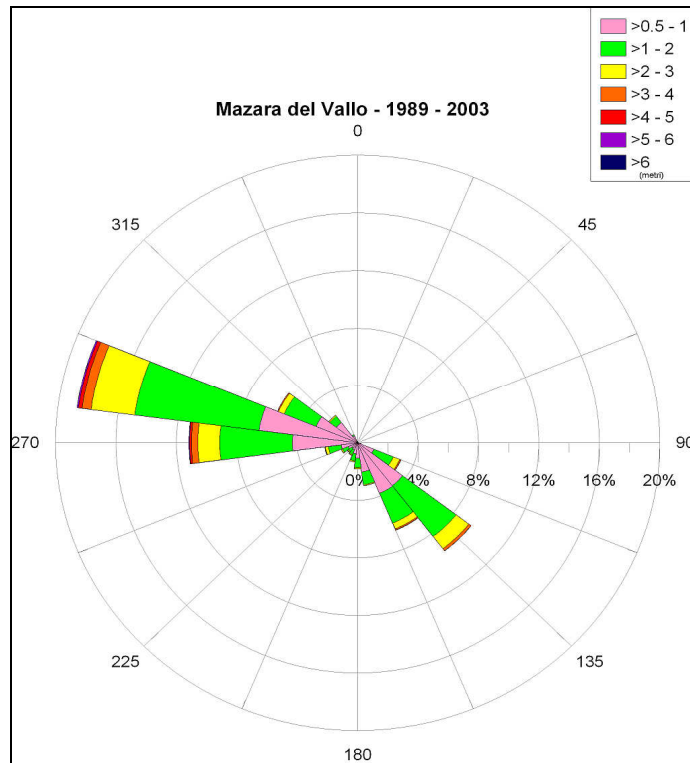
Distribuzioni congiunte di altezza significativa e direzione di provenienza delle onde
(Elaborazioni ISPRA – Servizio Difesa delle coste)

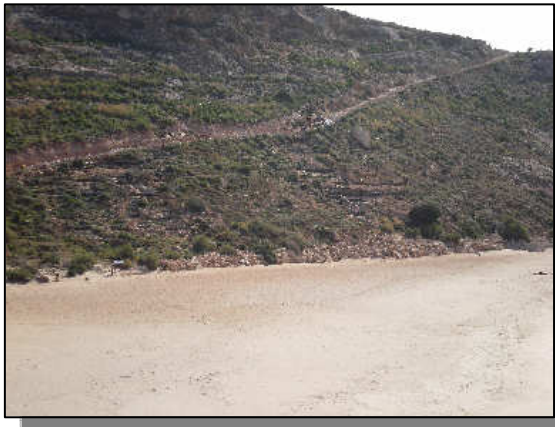
La realizzazione poi di una strada in terra battuta, a mezza costa sul versante sovrastante la baia dei Conigli ed una pista d'accesso alla relativa spiaggia, hanno determinato l'innescarsi di progressivi fenomeni di erosione da parte delle acque di ruscellamento, con formazione di profondi solchi aggravatisi, negli ultimi anni, a causa di eccezionali precipitazioni.

L'eccessiva ampiezza di tale viabilità, ma soprattutto la sua realizzazione lungo una linea d'impluvio e secondo le linee di massima pendenza, associata alla mancata regimazione delle acque meteoriche, oltre a profonde alterazioni paesaggistiche, avevano determinato gravi modificazioni all'equilibrio sedimentario della spiaggia dei Conigli. Infatti, le acque di ruscellamento, trovando una linea preferenziale di deflusso, trasportavano una grande quantità di detrito nell'arenile sottostante, determinando un'alterazione del sedimento originario della spiaggia (le cui caratteristiche granulometriche determinano le condizioni ideali per l'ovodeposizione di *Caretta caretta*).

Strada di accesso alla baia dei Conigli
(Foto di Gino Menegazzi - 2007)

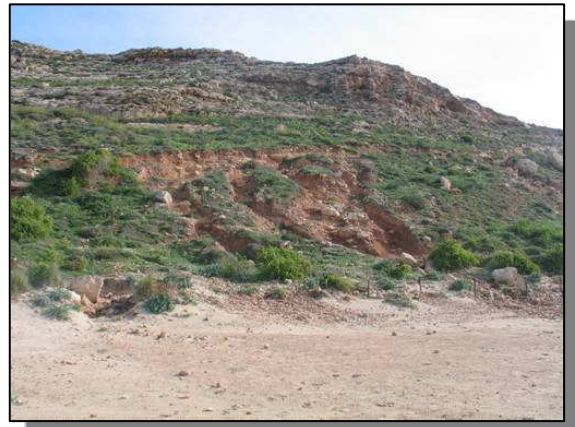
Parte centrale del versante, con i fossi di erosione
(Foto Giuseppe Messana - inverno 2004)

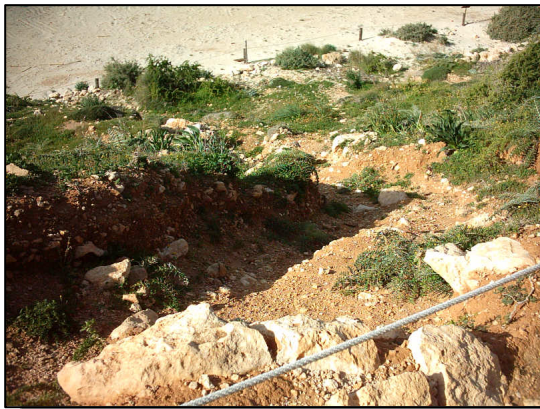
Fosso di erosione oggetto di intervento di ripristino
(Foto Gino Menegazzi - 2006)

Realizzazione di steccati e di palizzate sul coronamento degli stessi per la riconfigurazione morfologica dei solchi di erosione. Realizzazione di palizzate per fini antierosivi e per creare le condizioni per la successiva reintroduzione di piante.

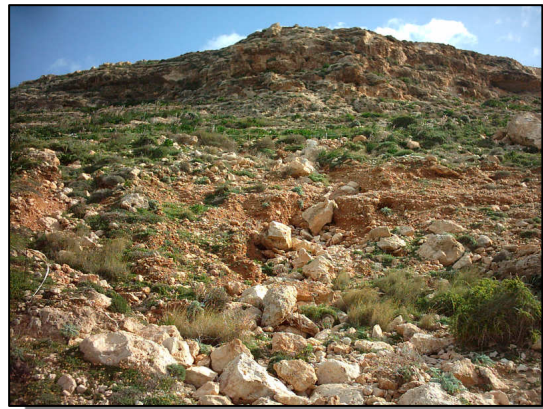
Apporto di materiale lapideo grossolano sulla spiaggia
(Foto Giuseppe Messana - inverno 2004)

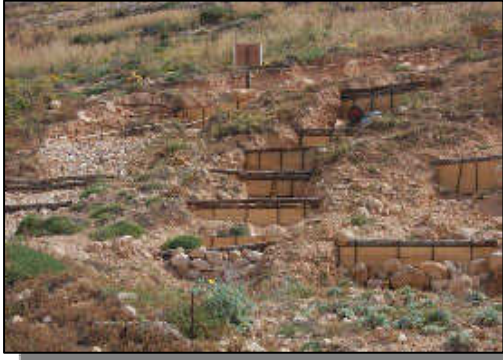
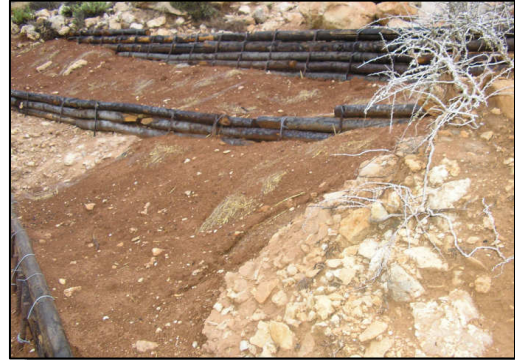
Steccati e palizzate per la riconfigurazione morfologica dei solchi di erosione (Foto Gino Menegazzi - 2006)

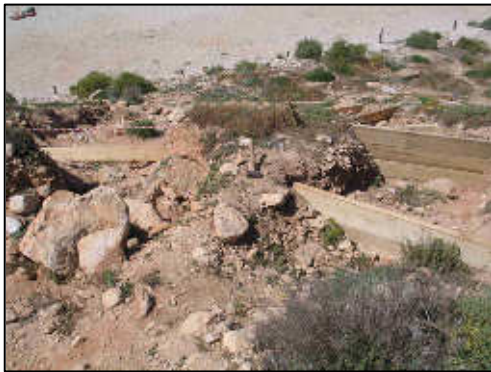
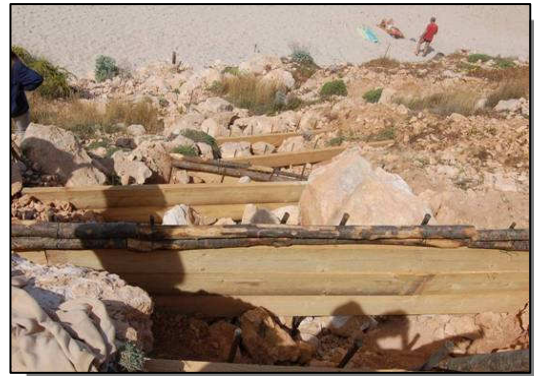
Palizzate per fini antierosivi e per la successiva reintroduzione di piante (Foto Giuseppe Messina - aprile 2006)

Rivestimento di alcune aree con biostuoia e con geojuta. Messa a dimora in modo diffuso di piante riprodotte in vivaio, di cespi e talee a partire da materiale di propagazione raccolto nel territorio dell'Isola di Lampedusa.

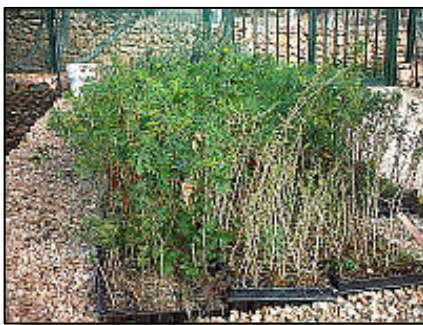
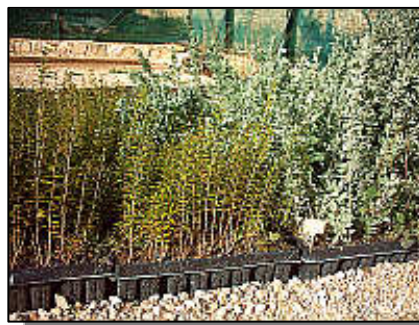
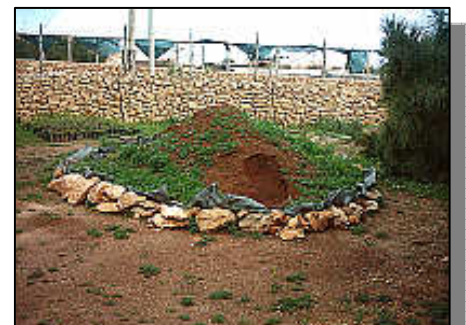
Piantine radicate autoctone in area di acclimatazione, presso la sede del CFS di Lampedusa
(Foto Gino Menegazzi - 2006)

Ripristino della vegetazione, mediante propagazione in vivaio e trapianto di piante. I semi sono stati raccolti a mano in Lampedusa e riprodotti in vivaio ad Agrigento.

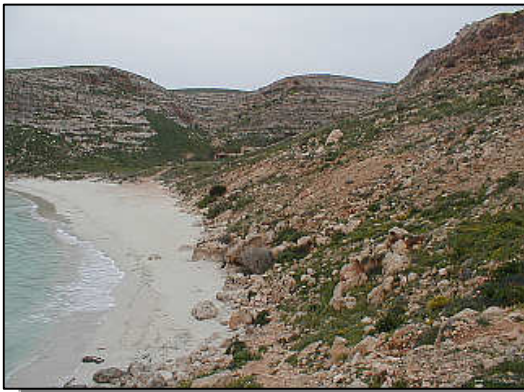
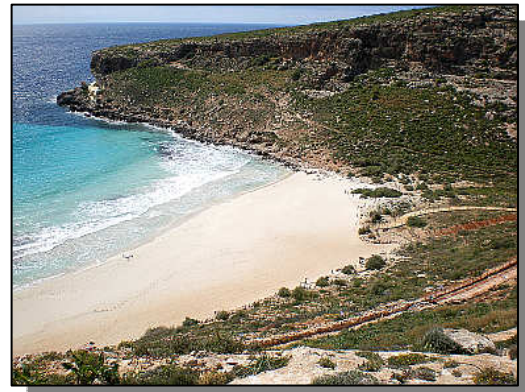
La Spiaggia dei conigli prima (Foto Giuseppe Messina - 2004) e dopo l'intervento (Foto Gino Menegazzi - 2007)

Le scelte progettuali, soprattutto quelle relative alla realizzazione del percorso di accesso alla spiaggia, di effettuare opere di carattere edile non pesante, hanno mantenuta inalterata, per quanto possibile, la natura dei luoghi con interventi mirati, che non risultano impattanti né dal punto di vista visivo, né per quanto riguarda l'uso dei materiali usati, almeno per quelli a vista.
