## **Report attività ISPRA del 01 Settembre 2016**

## Relazione di sopralluogo preliminare agli studi di microzonazione sismica dei comuni della provincia di Ascoli Piceno

Il giorno 1 settembre 2016, i geologi dell'ISPRA hanno effettuato una ricognizione nelle diverse frazioni del Comune di Arquata del Tronto.

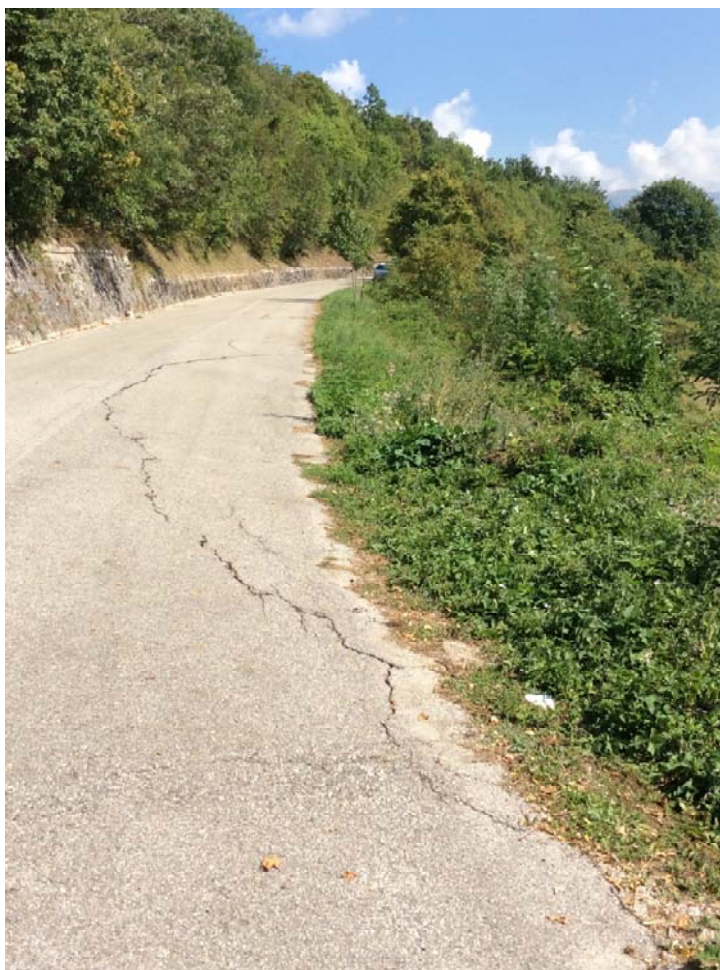
Foto 4

Presso l'accesso meridionale della frazione risultano evidenti alcune fratture semicircolari che hanno interessato recentemente il manto stradale lesionando l'asfalto (42°44'19" – 13°14'23") (foto 4).
