Relazione di sopralluogo per la verifica speditiva delle condizioni geo-idrologiche dei siti di interesse

Denominazione sito Poggio Bustone

Data del sopralluogo 08/09/2016

TERREMOTO CENTRO ITALIA
Di.Coma.C
Funzione Tecnica di Valutazione e Pianificazione

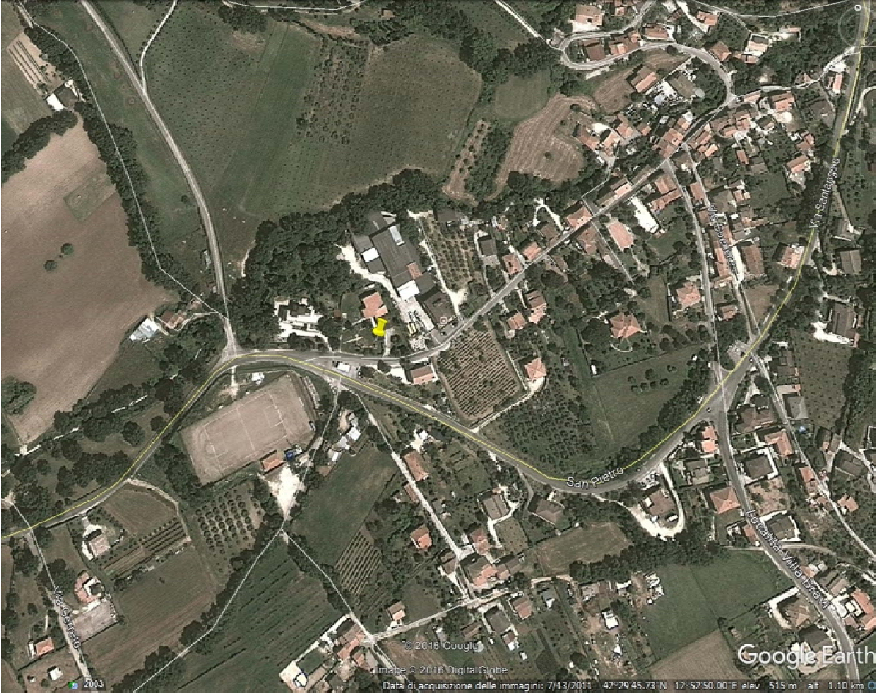
Fig. 1

Il sito (Fig. 1 e foto 1) è ubicato sul settore di raccordo pedemontano compreso tra il rilievo su cui sorge l'abitato di Poggio Bustone e la Piana di Rieti. L'acclività dell'area è modesta, dell'ordine di circa 10-15°.

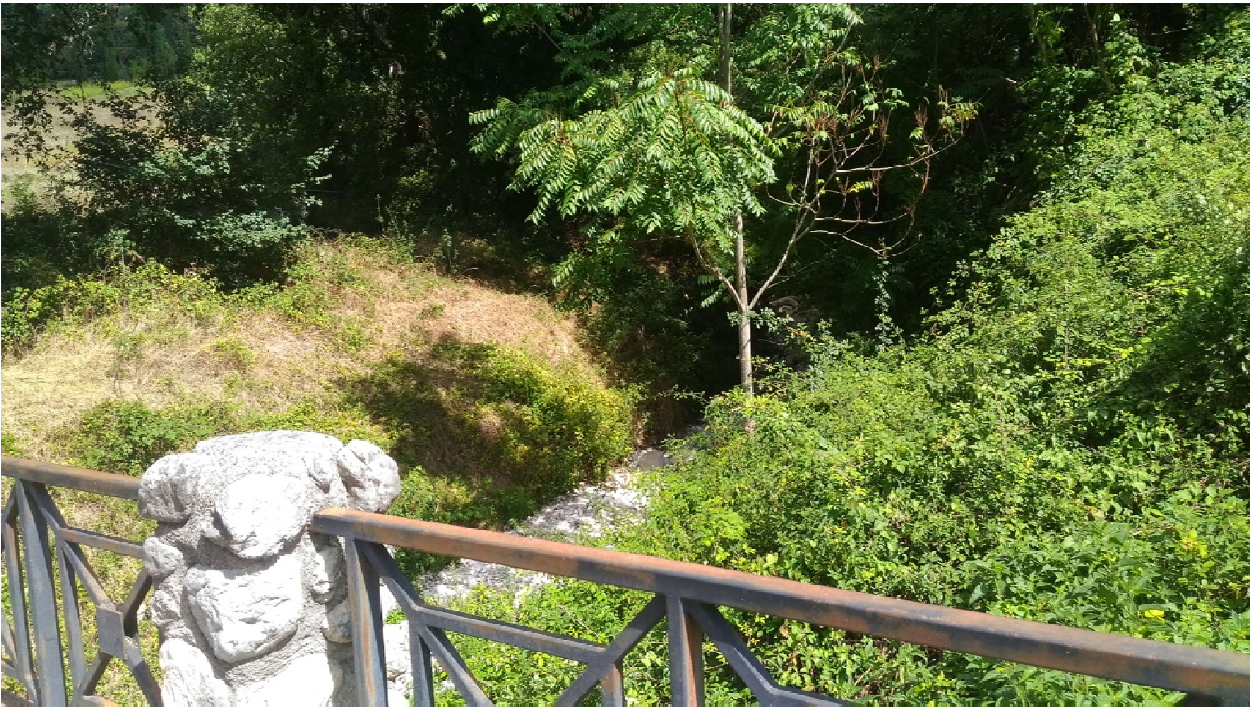
Foto 2

L'area ricade all'interno di un conoide alluvionale, reinciso (Foto 2).
