VORAGINE CARSICA AL LIVATA (SUBIACO - RM) IN LOCALITÀ POZZO DEI MONACI

CAPPA EMANUELE*, CAPPA GIULIO*, FELICI ALBERTA*

*Società Speleologica Italiana

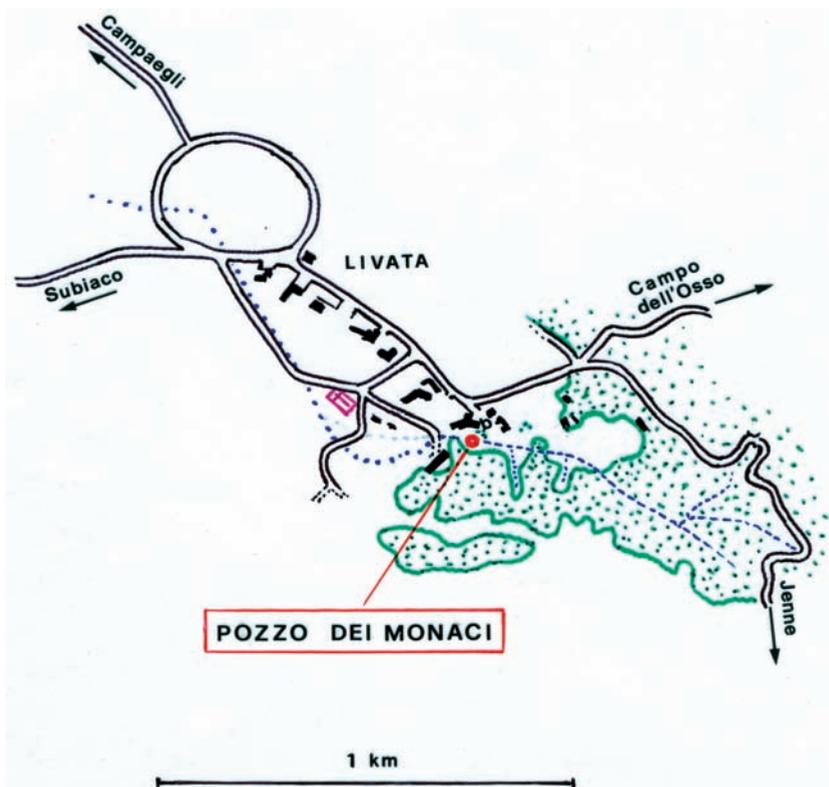
Fig. 1 - Planimetria dell'area circostante il Pozzo dei Monaci

Il giorno 2 settembre 2002, alle ore 13, con grande boato si è aperta una voragine a poche decine di metri da un grande condominio, in località Livata (Subiaco). Lo sprofondamento si trova sull'asse di una valletta, denominata Pozzo dei Monaci (Fig. 1), che dalle propaggini meridionali della Monna dell'Orso scende dolcemente alla conca del Livata; la valletta è percorsa da un leggero flusso d'acqua in occasione di forti precipitazioni.

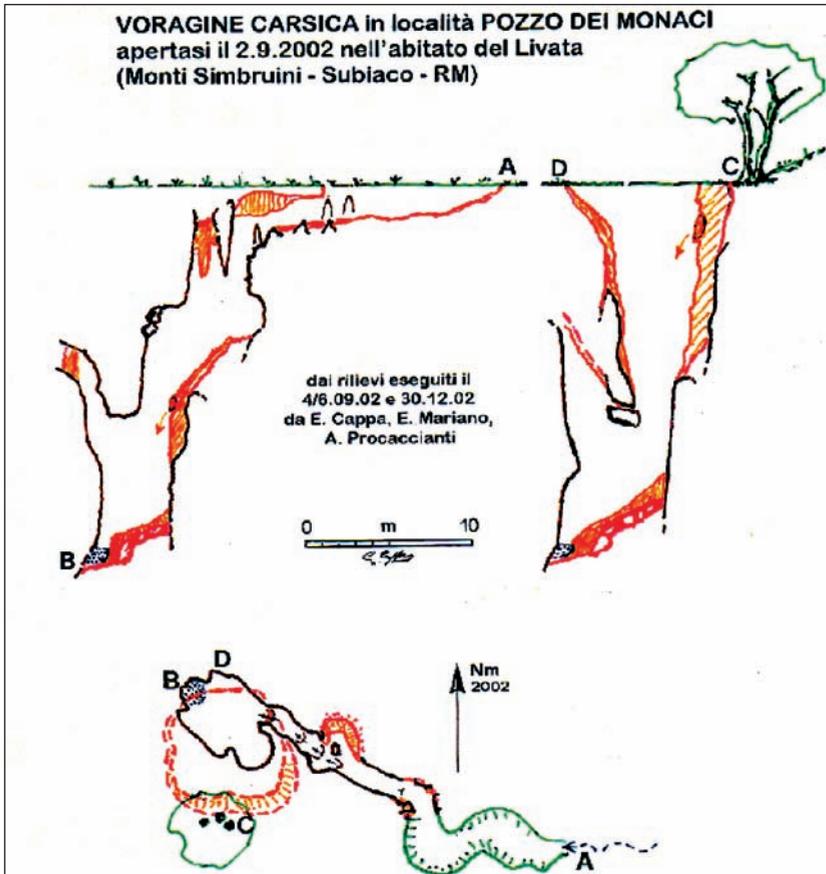
Fig. 2 - Rilevamento topografico della cavità: linee marroni = roccia; linee arancio = sedimenti al 6.9.2002; linee viola = sedimenti al 31.12.2002

Si procedette pertanto al rilevamento topografico in pianta e sezioni (Fig. 2), trattenendosi al fondo il minimo indispensabile: infatti, ogni pochi minuti precipitavano, dall'alto, grossi clasti e altri detriti distaccatisi dalle pareti; fu tuttavia possibile svolgere un esame abbastanza accurato della cavità a tutti i suoi livelli.

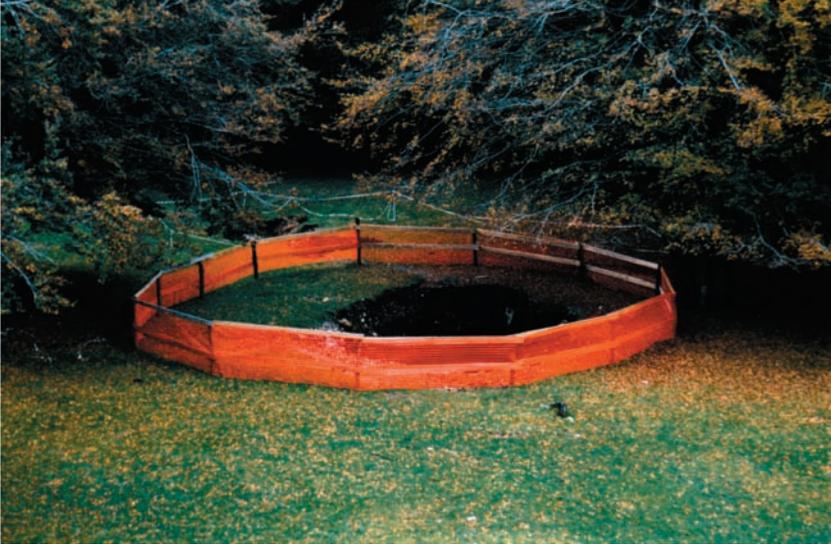
Foto 1 - Lo sprofondamento dell'inghiottitoio, visto dall'edificio di fronte (foto E. Cappa).

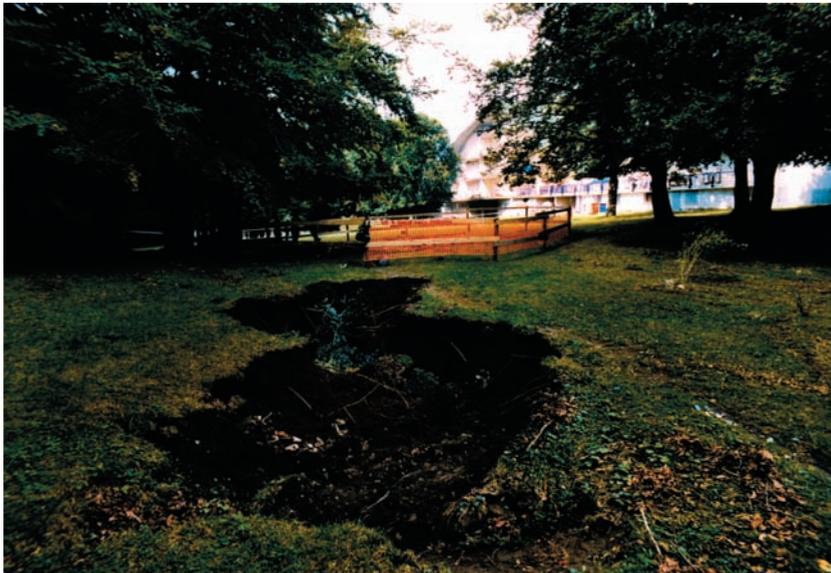
Foto 2 - Meandro scavato nel terreno dalle acque ruscellanti durante i temporali; il solco conduce all'imbocco della cavità collaterale (foto G. Cappa).

Allargando l'indagine al terreno circostante si accertò la presenza di un solco meandri-zio, prodotto dalle acque meteoriche dalla parte a monte, sull'asse vallivo, che a soli 7m dalla voragine si trasformava in una cavità sotterranea suborizzontale. La grotticella era già nota ma precedentemente risultava ostruita a soli 2-3m dall'imbocco; il 4.9.2002, invece, proseguiva libera sotto forma di un cunicolo irregolare con soffitto di sedimenti fini compatti e pareti di sedimenti tra i quali affioravano numerosi pinnacoli di roccia lavorata da processi carsici. Lo spessore dei sedimenti soprastanti era di pochi decimetri. Si giungeva in breve ad un pozzo tra pareti di roccia pulite e lavorate dall'acqua, con evidenti tracce di una evoluzione da "carso sottocutaneo". Due giorni dopo il pozzo fu disceso; più in basso, dopo una breve discenderia obliqua, un secondo pozzo permise di sboccare al fondo della nuova voragine, scoprendo che esso era formato da una cavità nella roccia viva, col pavimento ricoperto da una enorme massa di fango semiliquido, terminante con una pozza d'acqua. Al momento della prospezione il livello dell'acqua si trovava 23m più in basso della superficie esterna. Osservando la volta si constatò che nella cavità convergono anche altri tre o quattro camini, verticali o in forte pendenza, che si presentano occlusi più in alto dai soliti sedimenti terrosi.

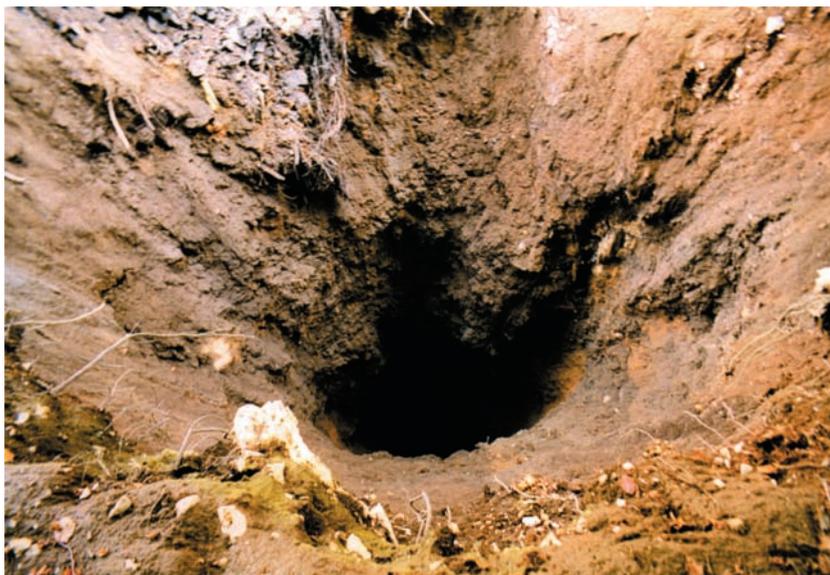
Foto 3 - L'inghiottitoio visto dall'orlo superiore, documentato subito dopo lo sprofondamento (foto G. Cappa).

A tale scopo fu esaminata per prima la voragine, il cui imbocco si presentava del diametro di circa 7m; le pareti scendevano quasi verticali per oltre 20m e apparivano costituite quasi esclusivamente da sedimenti naturali (piroclastiti provenienti dal vulcanesimo laziale pleistocenico, miste ad argille e "terra rossa" di origine carsica) abbastanza compatti: situazione veramente inusuale, poiché nella stragrande maggioranza i cedimenti improvvisi nelle aree carsiche si presentano come doline-inghiottitoi imbutiformi. Un primo tentativo di discesa su corda fu interrotto a -12m per il continuo franamento di detriti parietali, provocato dai movimenti della corda stessa; contemporaneamente

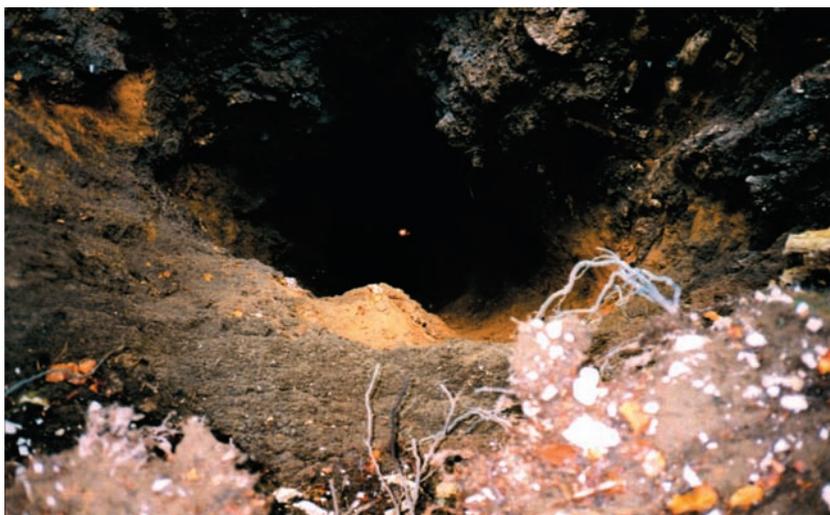
Foto 4 - L'inghiottitoio visto dall'orlo superiore, due giorni più tardi, mentre al fondo si scorge la luce del frontale di un esploratore che esegue il rilevamento (foto G. Cappa).

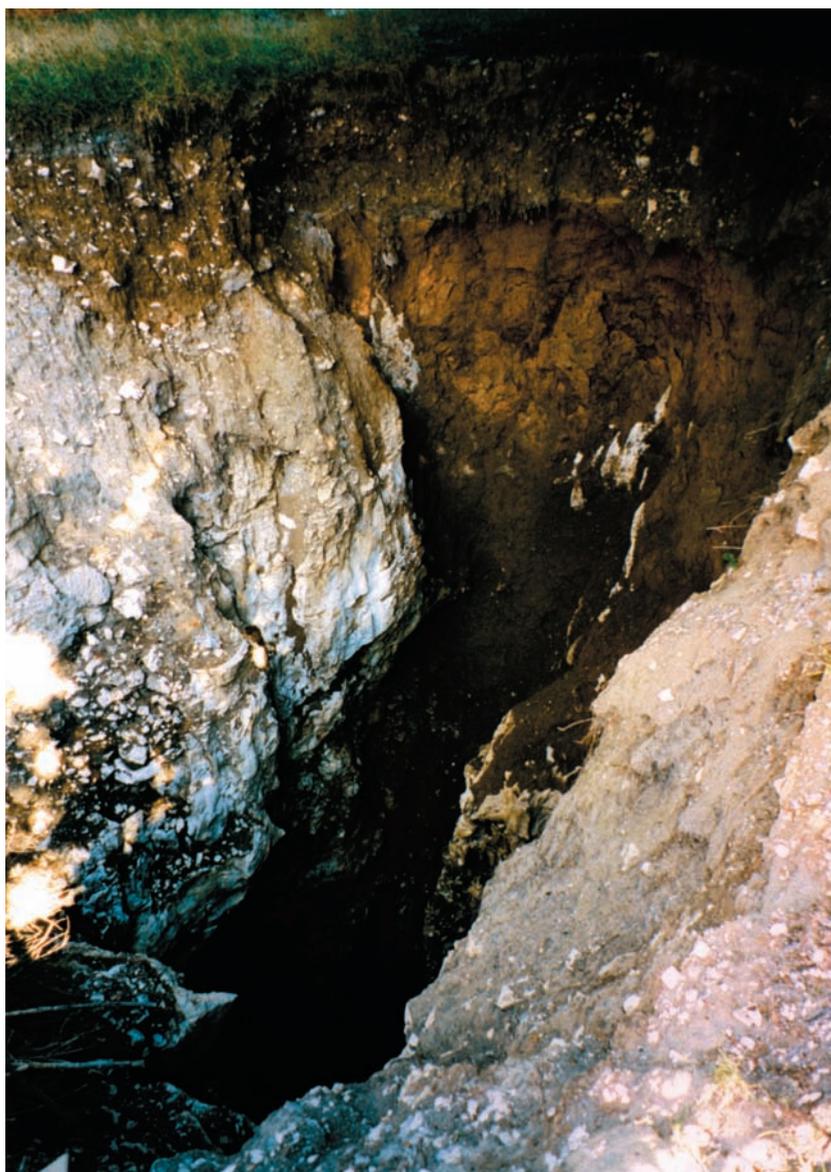
Foto 5 - Le pareti dello sprofondo in data 3.8.2003; il crollo di detriti fini e grossi clasti dopo un anno ha portato allo scoperto alcuni tratti di superfici di roccia viva (foto G. Cappa).

- a fine 2003 il diametro della parte iniziale della voragine era aumentato a 8-10m; dalle pareti del tratto superiore della voragine principale continuano a cadere detriti sia fini che di dimensioni decimetriche; le pareti si allontanano lentamente, restando però praticamente verticali; affiorano sempre più elementi di roccia viva che fanno chiaramente capire come la superficie del substrato roccioso sia costituita da una fitta successione di pinnacoli e fenditure, tipiche di un'erosione carsica antica sviluppatasi in condizioni climatiche differenti dalle attuali e proseguita poi sotto forma di carso sottocutaneo, sommerso in seguito da un notevole spessore di cineriti vulcaniche miste a residui dell'erosione carsica;

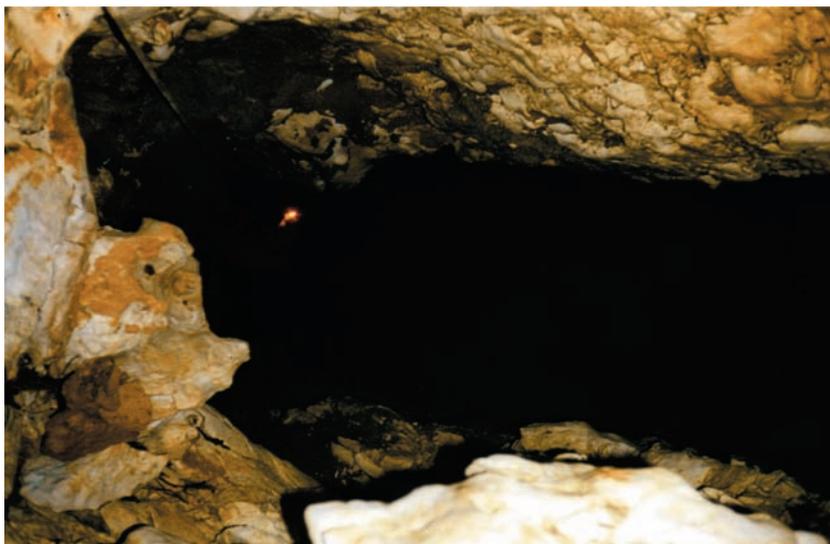
Foto 6 - Al fondo dei pozzi della cavità collaterale il buio indica il suo allargamento nel punto di congiungimento con l'inghiottitoio principale (foto E. Cappa).

- anche la cavità collaterale si era evoluta con notevoli crolli parietali, con asportazione accelerata nei salti dove scorre, durante le piogge, un discreto rivolo d'acqua; i vari camini, che sovrastano la discesa in questa cavità, si erano ampliati e divenuti più alti, avvicinandosi alla superficie esterna: nel complesso si constatò una continua caduta di detriti e grossi clasti che mise in serio pericolo coloro che erano discesi al fondo;

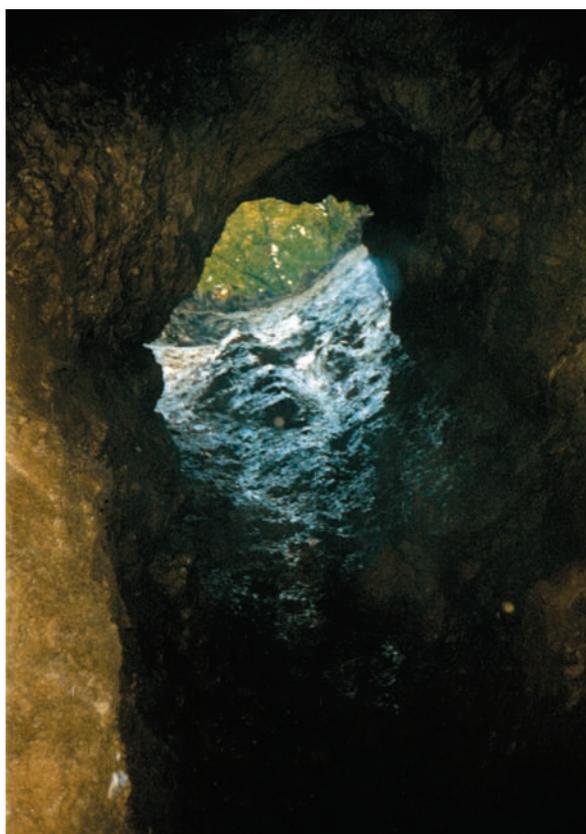
Foto 7 - Dal fondo dell'inghiottitoio si getta un rapido sguardo verso il suo imbocco, 20m più in alto (foto E. Cappa).
