FENOMENI DIFFUSI DI SINKHOLES NELLA PIANURA DEL FIUME CORNIA SOGGETTA A SUBSIDENZA

SBRILLI LUCA*

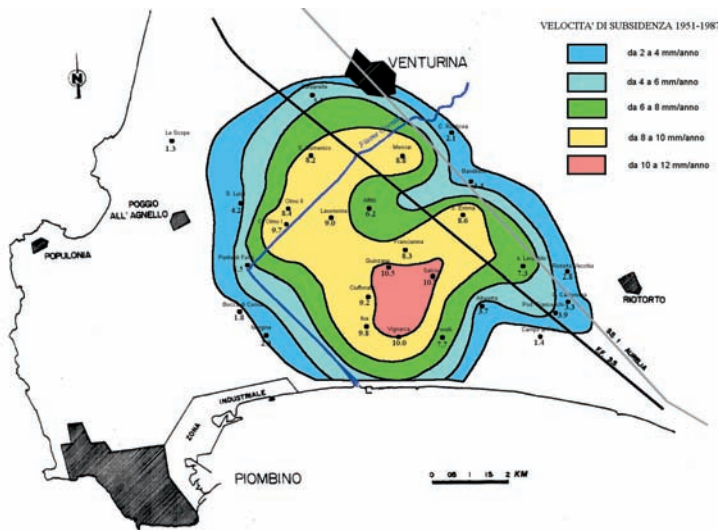
Fig. 1 - Tassi di Velocità della subsidenza "storica" simulati da modello (Sbrilli, 1992)

Fino alla metà degli anni '90 il fenomeno della subsidenza era circoscritto in una zona specifica del territorio posta a circa 1-1,5 Km dalla costa corrispondente alla coalescenza di due coni di depressione piezometrica della falda confinata corrispondenti al campo pozzi delle Acciaierie di Piombino (loc. Vignarca) e di alcuni pozzi ad uso idropotabile posti nelle vicinanze (località Salcio). Il fenomeno della subsidenza è stato misurato su alcuni caposaldi IGMI, ubicati lungo la base geodetica posta a circa 1 Km dalla linea di costa, e su altri caposaldi al contorno. Le misure effettuate in diverse campagne di livellazione dall'Istituto di Geodesia, Topografia e Fotogrammetria dell'Università di Pisa dimostrano che dal 1891 al 1957 il tasso di abbassamento del suolo risultava avere un ordine di grandezza di circa 1 mm/anno, mentre dal 1957 al 1987, il tasso di subsidenza ha raggiunto valori medi di 10 mm/anno. L'incremento, seppur diffuso per l'intera pianura, ha avuto i valori massimi in prossimità del campo pozzi delle Acciaierie (loc. Vignarca) e del vecchio campo pozzi comunale (loc. Campo all'Olmo). La causa di questo abbassamento del suolo, così come dimostrato, risiede nella presenza dei campi pozzi sopraccitati senza componenti sostanziali di contributi dovuti all'autocostipazione dei depositi palustri. Tale dimostrazione è riportata mediante l'ausilio di modelli matematici in due lavori specifici che conducono alle stesse conclusioni (Sbrilli, 1992 e Getas-Petrogeo Srl, 1995). Nella Figura 1 si riporta una planimetria con fasce di isolinee di pari velocità di abbassamento del suolo tra il 1951 ed il 1987 derivata dalla elaborazione del modello. In rosso, nella parte centrale, si osserva la zona con la massima velocità di circa 10-12 mm/anno. Da notare come a monte della Strada Statale n°1

Aurelia i tassi di abbassamento del suolo siano riconducibili ad un ordine di grandezza pari a circa 2-4 mm/anno.

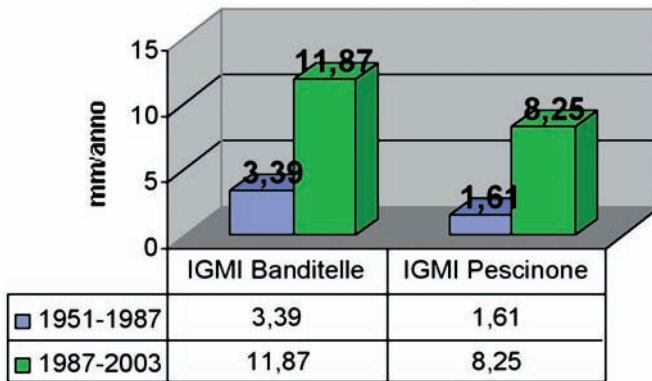
Fig. 3 - Variazione altimetrica espressa in mm/anno su due caposaldi ubicati lungo la S.S. n°1 Aurelia

annuo del suolo per l'intera pianura. La conoscenza di alcune misure altimetriche riferite a campagne topografiche pregresse hanno permesso ugualmente di avere la misura su alcuni isolati caposaldi. Tra questi risultano particolarmente significativi due caposaldi IGMI posti lungo la Strada Statale n°1 Aurelia denominati Banditelle e C. Pescinone. L'analisi dei dati permette di valutare che la loro velocità di abbassamento altimetrico medio annuo nel periodo 1951-1987 rispettivamente di 3,39 mm/anno e 1,61 mm/anno aumenta fino a valori di 11,87 mm/anno e 8,25 mm/anno nel periodo 1987-2003. Una schematizzazione di questa variazione altimetrica è osservabile nel diagramma di Figura 3. Nuove misure effettuate su due ponti sul Fiume Cornia, uno sulla Strada Statale n°1 Aurelia ed uno denominato Roviccione posto a monte del primo, forniscono tassi medi di abbassamento di circa 18 mm/anno. Considerando che i caposaldi sopra citati sono ubicati all'esterno del Campo pozzi Anello, i valori di abbassamento del suolo simulati dal modello idrogeologico di circa 2,5 cm/anno nella zona del campo pozzi, possono considerarsi molto vicini ai tassi reali di velocità del suolo, confermando di fatto la buona attendibilità del modello idrogeologico e di subsidenza del soggetto gestore.

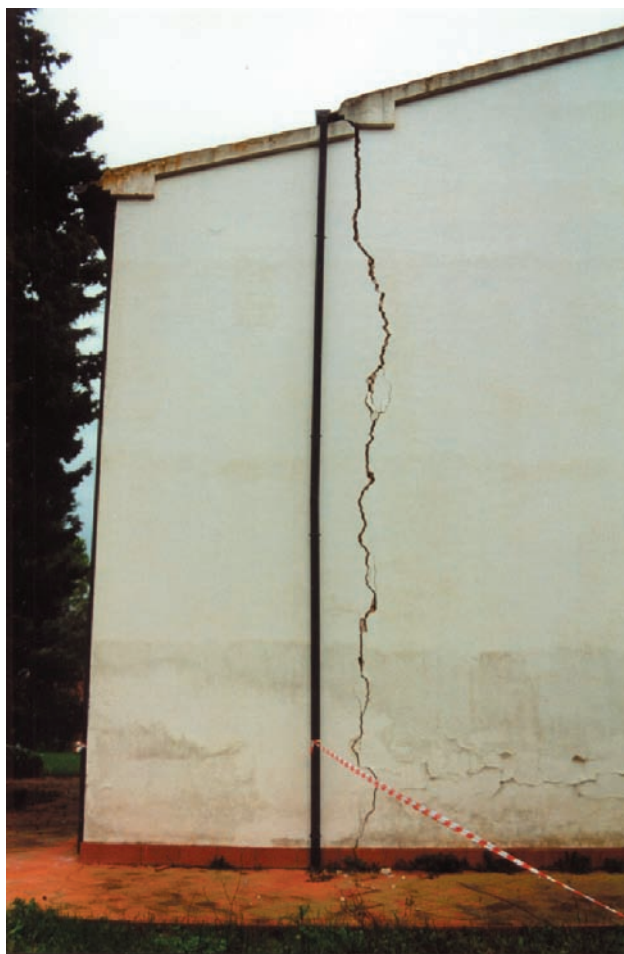
Foto 1 - Effetti della subsidenza indotta, lesioni su una abitazione in loc. Affitti

zato alla fine del '800, completamente ristrutturato e ubicato in loc. Affitti. Tale immobile dal 1998 è interessato da un movimento di cedimenti differenziali che hanno determinato una grave lesione di circa 4 centimetri la quale interessa l'intera parete determinando l'obbligo di abbandono dell'immobile per motivi di sicurezza. La Foto 2 rappresenta una civile abitazione in località La Bandita a rischio di evacuazione. Si notano grandi lesioni di circa 2,5-3 centimetri che interessano tre lati della stanza. Ad oggi sono state documentate 47 abitazioni soggette dalle lesioni, sia per autodenuncia che da controlli degli Enti Pubblici e del soggetto gestore della risorsa idrica, ma il numero, è da considerarsi ampiamente in difetto.

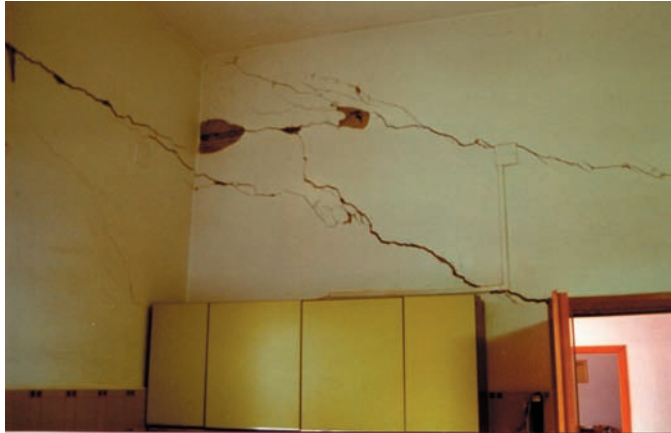
Foto 2 - Effetti della subsidenza indotta, lesioni su di una abitazione in loc. Bandita

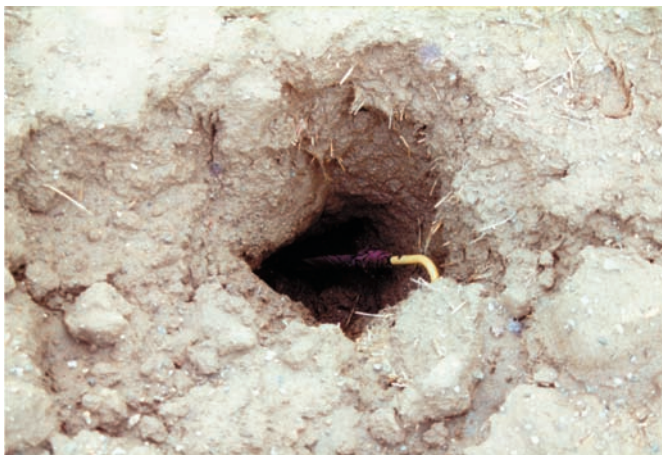
Foto 4 - Sinkhole nello stadio di maturazione

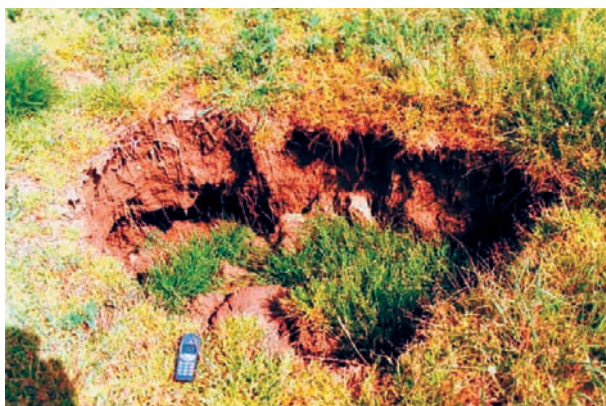
Foto 5 - Sinkhole – probabile coalescenza di più camini di collasso

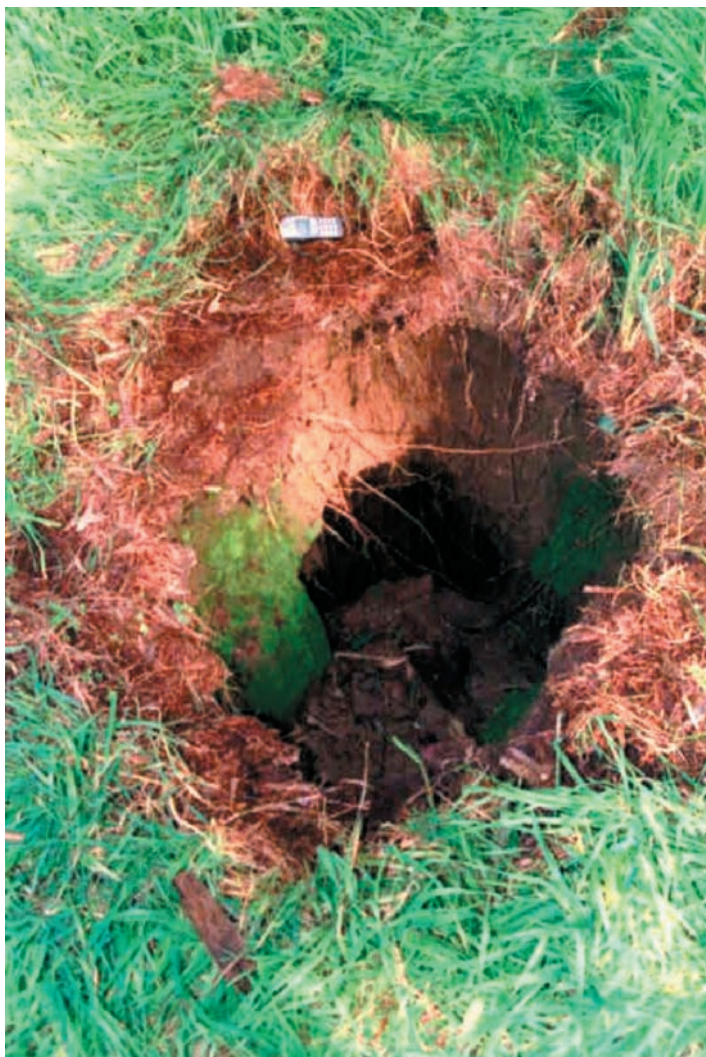
Foto 6 - Sinkhole a forma ellittica
