PROBLEMAS CAUSADOS POR EL KARST ALUVIAL EN EL CENTRO DE LA CUENCA DEL EBRO (ESPAÑA)

RESUMEN

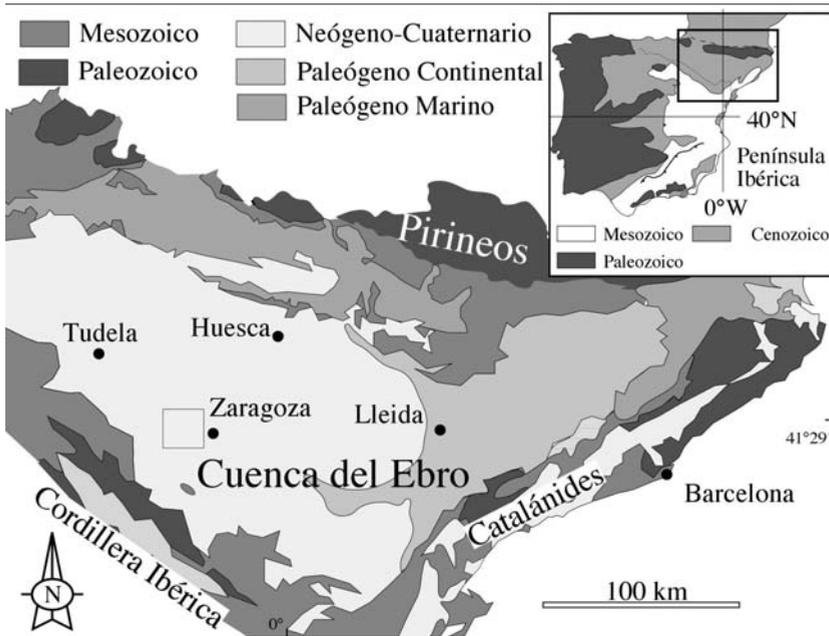
Fig. 1 - Esquema de situación geográfico-geológica de la zona estudiada.

La zona estudiada se encuentra en el centro de la Cuenca del Ebro, en el NE de la Península Ibérica. Tiene forma aproximadamente triangular, limitada por las cordilleras Pirenaica, Ibérica y Catalana. (Figura 1) La edad de los materiales aflorantes es Oligoceno-Mioceno. Incluyen rocas sedimentarias con facies detríticas, evaporíticas y carbonatadas cuyo origen es fluvial (proceden de la erosión de los Pirineos, principalmente) y lacustre. Se depositaron durante el periodo en que las condiciones de la cuenca eran endorreicas (Quirantes, 1987; Riba et al. 1983) La estructura de los materiales es muy simple: estratos subhorizontales o con buzamientos muy suaves, a excepción de las áreas próximas a los márgenes; donde abundan los cabalgamientos, o aquellas otras en que existen deformaciones de tipo diapírico (Solé, 1953; Simón y Soriano, 1986).

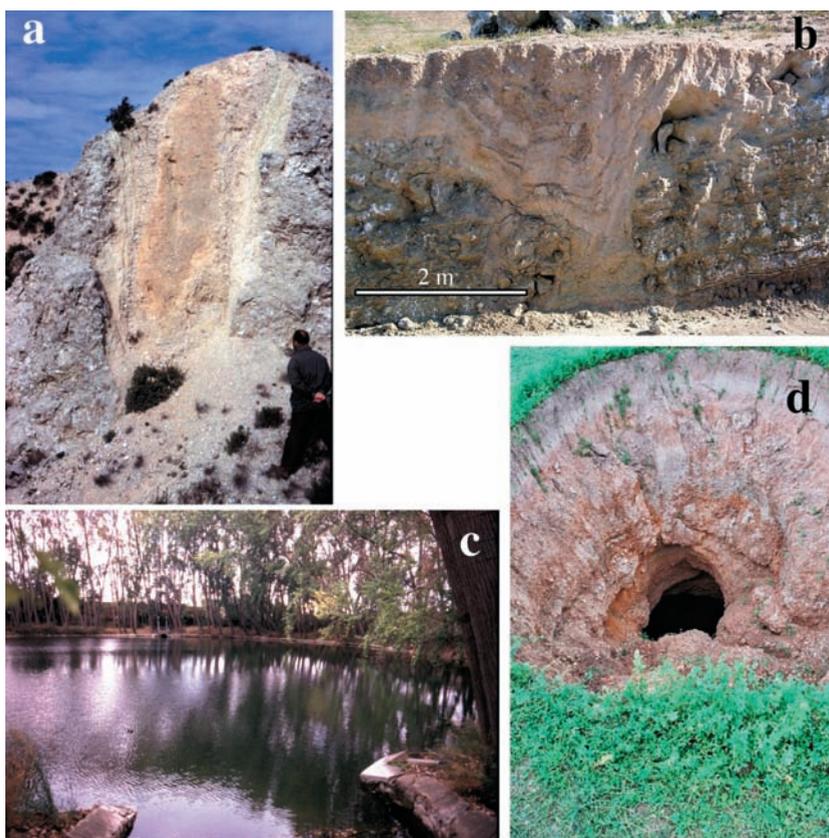
Fig. 2 – a. Colapso tubular. El relleno corresponde al nivel de glacis G4. b. Colapso con forma de embudo. El relleno corresponde al nivel G4 y presenta pequeñas fallas. c. Dolina parcialmente rellena de agua. d. Dolina de colapso producida en septiembre de 2003. Su profundidad alcanza 16 m.

- (1) Rellenos con gran profundidad en relación a su anchura y paredes limitantes verticales o subverticales (tubulares) (Figura 2a). El material cuaternario puede tener cierta ordenación o ser caótico. Son conductos de disolución dentro de los yesos. A veces la parte superior del depósito está sin deformar, lo que implica que son sin-sedimentarios.

- (2) Colapsos en embudo en que la anchura es mayor que en el caso anterior y las paredes limitantes tienen pendientes menores. Normalmente hay una unidad inferior más yesífera y una superior más limosa (Figura 2b). La superficie de separación es irregular, con embudos de escala variable, y el material superior penetra en el embudo mostrando ondulaciones que se atenúan a techo.

Donde hay un mayor número de dolinas es en los niveles T_2 y T_3 . La morfología de las mismas es variada y corresponden, según la clasificación de Cvijic (1893), a dolinas en cubeta, embudo y ventana. Los tamaños oscilan entre 10 y 100 m de diámetro y de 1 a 20 m de profundidad. En planta tienen forma redondeada o elíptica (Figura 2c y 2d). Hay otras cuyo contorno es más irregular como consecuencia de la unión de varias depresiones y que llegan a superar los 1000 m de longitud máxima (Soriano, 1990; Soriano y Simón, 1995). En ocasiones se encuentran parcialmente rellenas de agua por estar su base por debajo del nivel freático (Figura 2c).

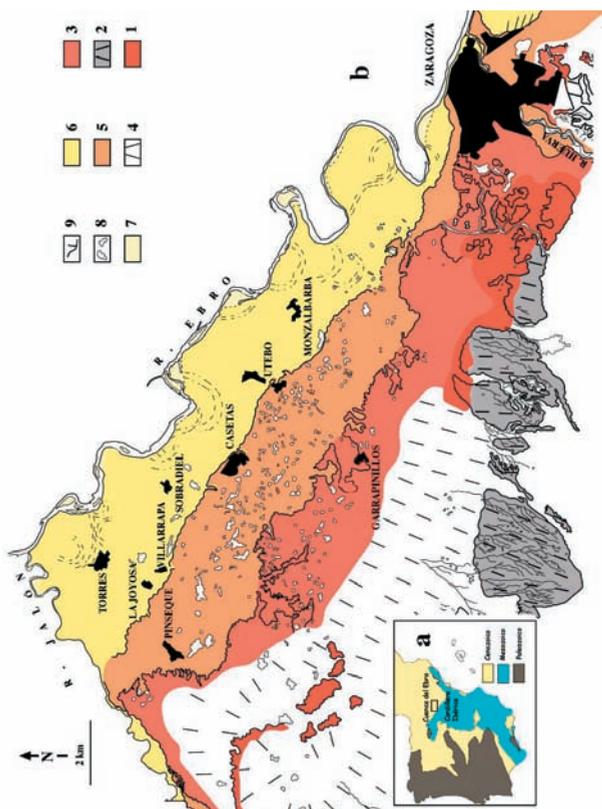
Fig. 3 - Mapa geomorfológico del noroeste de Zaragoza (a partir de las fotografías aéreas de 1957). 1: Terraza T4. 2: Glacis relacionado con T4. 3: Terraza T3. 4: Glacis relacionado con T3. 5: Terraza T2. 6: Terraza T1. 7: Barras actuales del río. 8: Dolinas. 9: Barrancos.

Las dolinas aluviales de este entorno se desarrollan sobre todo en los niveles de terrazas fluviales inferiores del río Ebro (Figura 3). También se observan en niveles de glacis que se dirigen hacia el cauce del río desde los relieves estructurales terciarios, pero son menos abundantes y no afectan a zonas urbanizadas.

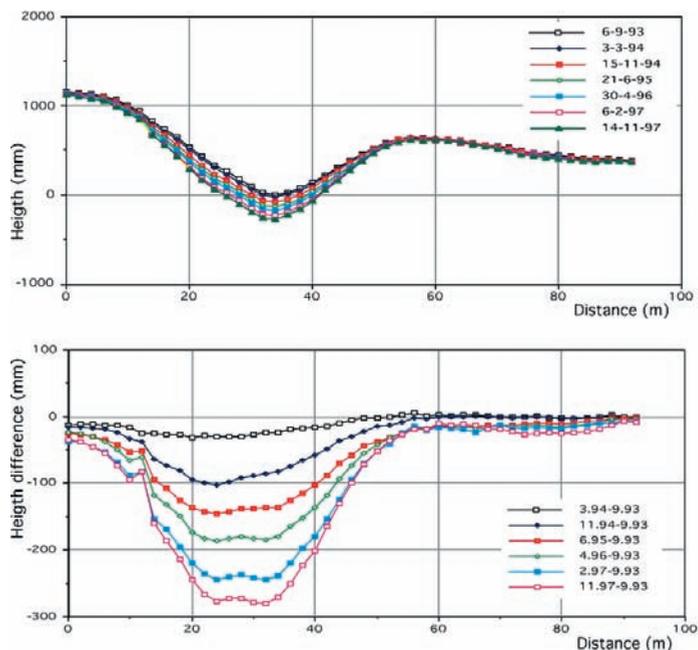
Fig. 4 - Perfiles topográficos detallados de una dolina desde septiembre de 1993 a noviembre de 1997. El superior es el perfil real y el inferior los graduales tomando como referencia el perfil más antiguo (septiembre de 1993).

Con la información obtenida se han calculado velocidades de hundimiento de 12-120 mm/año, a partir de los datos de reparaciones de construcciones, y de 24-92 mm/año, a partir de las mediciones efectuadas por nosotros. Como puede verse los datos son coherentes independientemente de la procedencia (Figura 4).

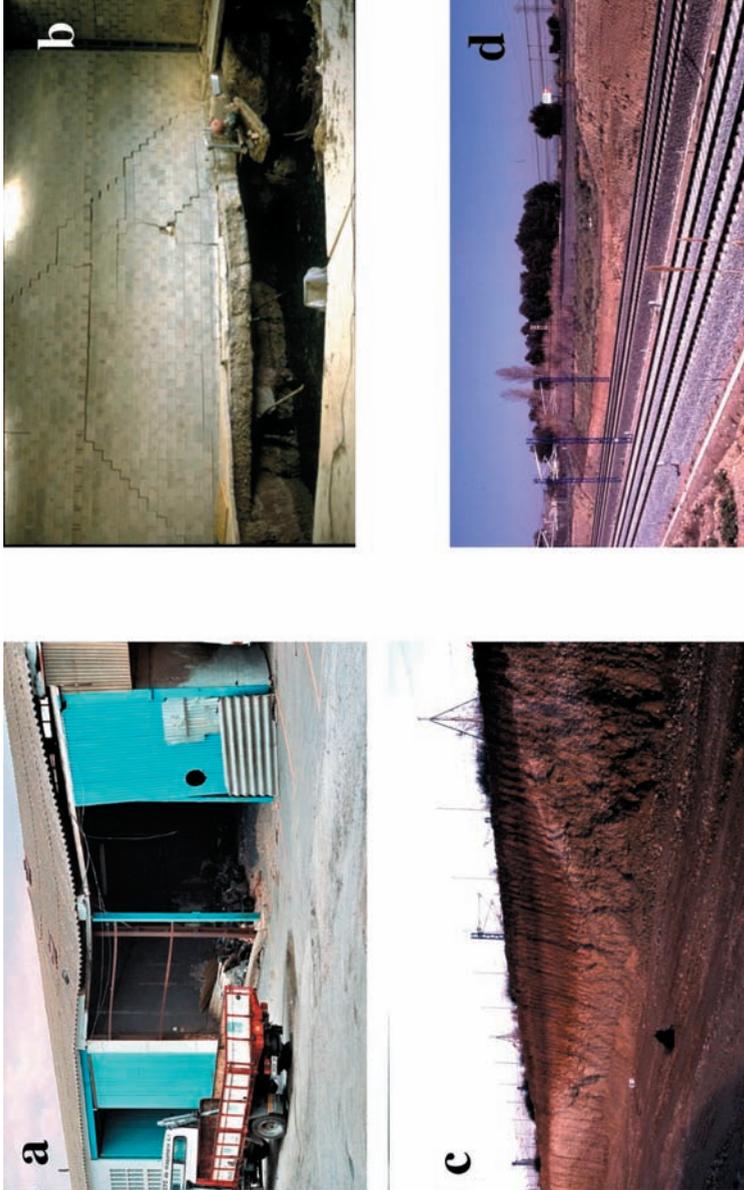
Fig. 5

Figura 5. a. Deformación que afecta a una nave industrial (1 en figura 6). b. Colapso en el interior de una nave industrial al NW de Zaragoza. c. Estructura interna de una dolina contigua a la vía del AVE (2 en figura 6). d. Talud de las líneas ferroviarias que atraviesan una dolina (3 en figura 6). Se observa la terraza cuaternaria deformada y el relleno antrópico.

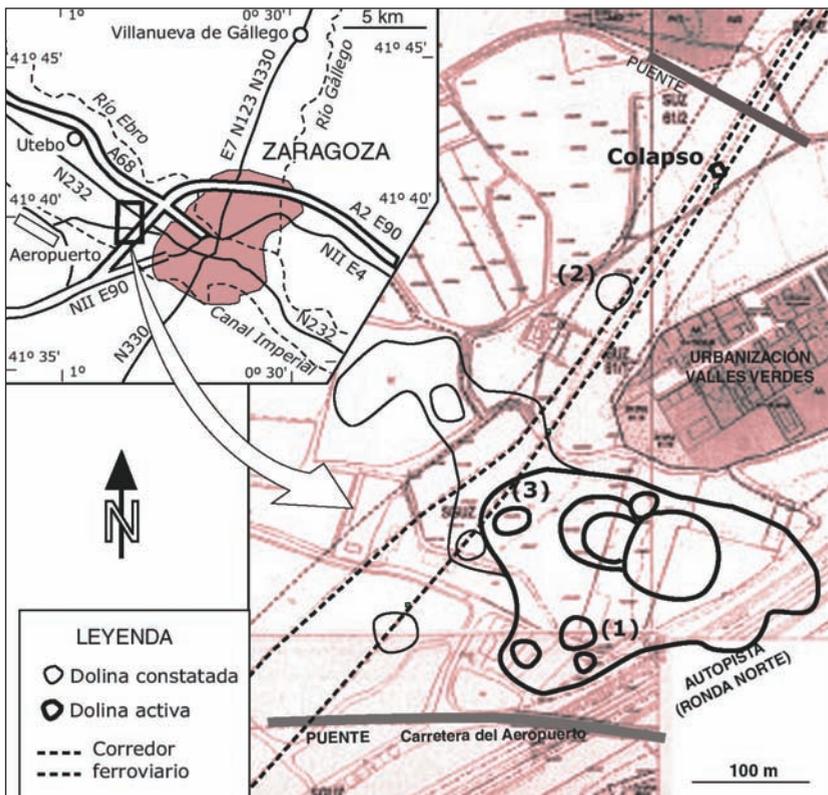
Fig. 6 - Mapa de detalle de las dolinas existentes en el corredor ferroviario próximas al colapso producido el 1 de marzo de 2003.

Ante problemas de este tipo hay soluciones constructivas que pueden evitar o paliar el riesgo de colapso repentino, que es sin duda el más imprevisible. Pero esas medidas implican el encarecimiento de la obra, con la repercusión posterior sobre el consumidor. En este ámbito, la mayor polémica suscitada recientemente se relaciona con la construcción del tren de alta velocidad (AVE) que unirá Madrid y Barcelona. A su paso por las cercanías de Zaragoza (a lo largo de unos 30 km), el tren cruza áreas en que se detecta paleokarst. En el corredor ferroviario construido para hacer su entrada a Zaragoza, y en un tramo de unos 3 km de longitud, el AVE atraviesa zonas de karst activo (un 10% de esta longitud) en las que hay un peligro real de hundimiento alto (Figura 5c y 5d). Son zonas en que se han identificado sin ninguna duda dolinas en diversas fotografías aéreas y en campañas de campo, algunas de las cuales registran actualmente tasas de hundimiento de cerca de 10 cm/año. El entorno de las zonas con dolinas debe ser considerado también como peligroso por la evolución que estas presentan, lo que hace que se incremente la fracción del trazado con problemas potenciales en otro 20% más (Figura 6).

El 1 de marzo de 2003 se produjo un hundimiento en la vía del ferrocarril convencional que en este tramo discurre contigua a la del AVE. Oficialmente se atribuyó a las obras de hinca de un colector que se estaban realizando bajo las vías. Sin embargo, las primeras fotografías que se tomaron y que fueron publicadas muestran la existencia de una cavidad de paredes netas e irregulares que se adentra por debajo del nivel de base del colector, lo que parece incompatible con la morfología que tendría un embudo formado por la evacuación de gravas sueltas desde la galería excavada. Parece, por tanto que la cavidad existía con anterioridad y que su origen es natural.
