**APPENDICE 4**  
**GUIDA ILLUSTRATA ALLE RISPOSTE –**  
**Indice di Qualità Morfologica (IQM)**

**APPENDICE n. 4 – al Manuale:** *Rinaldi M., Surian N., Comiti F., Bussetini M. (2016):*  
**IDRAIM – Sistema di valutazione idromorfologica, analisi e monitoraggio dei corsi d'acqua –**  
Versione aggiornata 2016 – ISPRA – Manuali e Linee Guida 131/2016. Roma, gennaio 2016.

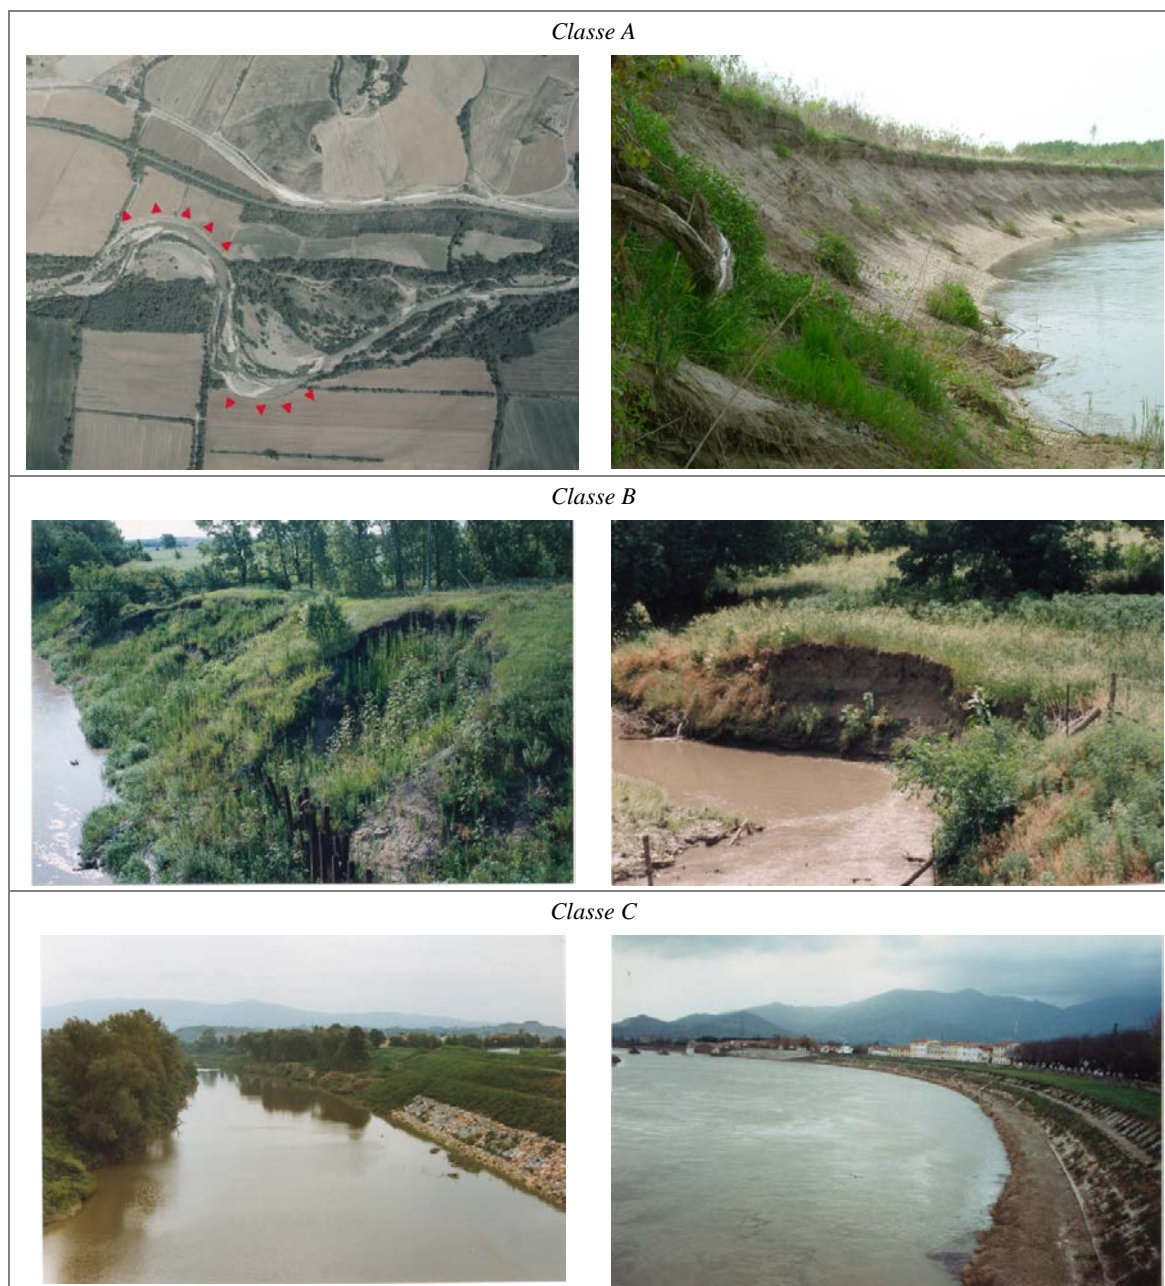
**Figura A4.32** – Processi di arretramento delle sponde. *Classe A*: frequenti sponde in arretramento, soprattutto sul lato esterno delle curve (freccie rosse nella foto a sinistra). *Classe B*: rientrano in questa classe i tratti con erosioni osservate solo localmente. *Classe C*: assenza di sponde in erosione per presenza di interventi di protezione e/o dinamica dell'alveo assente.

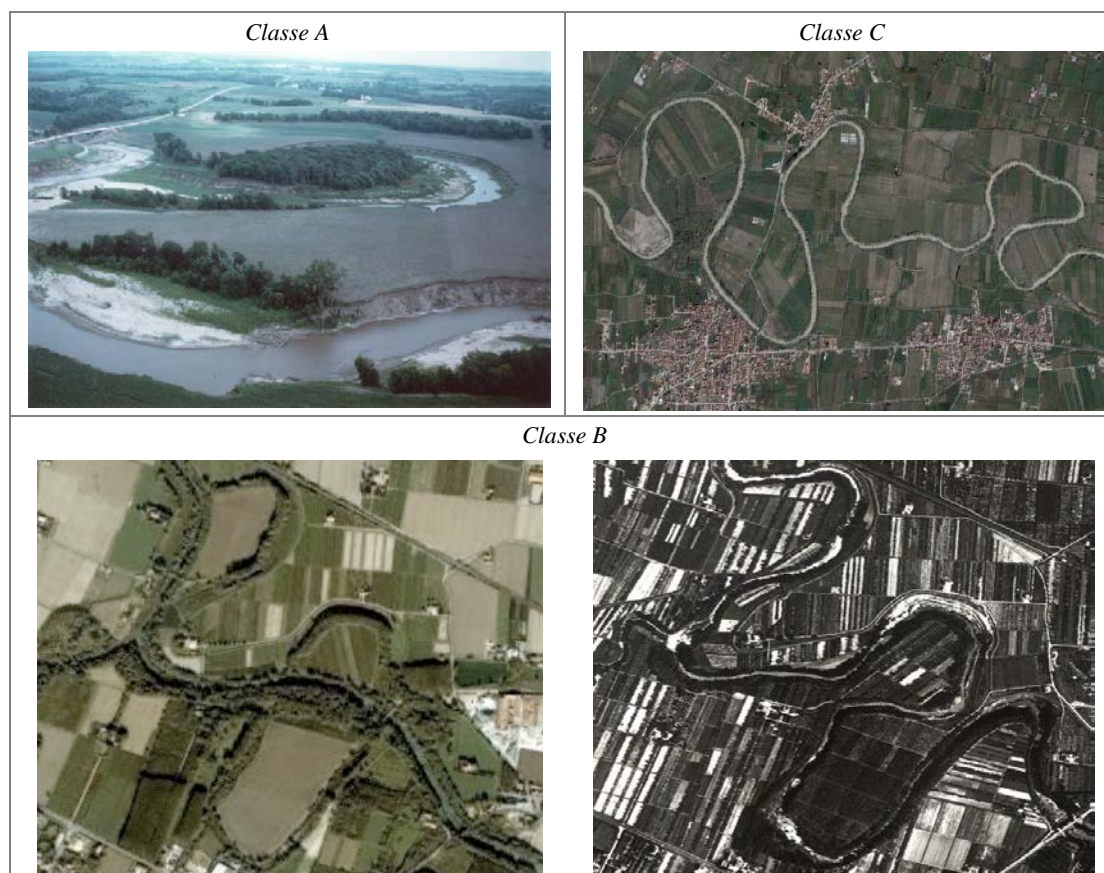
**Figura A4.38** – Forme tipiche di pianura. *Classe A*: fiume meandriforme con un taglio di meandro da poco verificatosi. *Classe C*: fiume meandriforme con completa assenza di forme nella pianura. *Classe B*: sono presenti tracce di meandri abbandonati (foto a sinistra), disconnesse dall'alveo a causa di incisione del fondo. L'osservazione delle foto aeree degli anni '50 (foto a destra) permette di accertare che tali forme sono state abbandonate negli ultimi decenni.

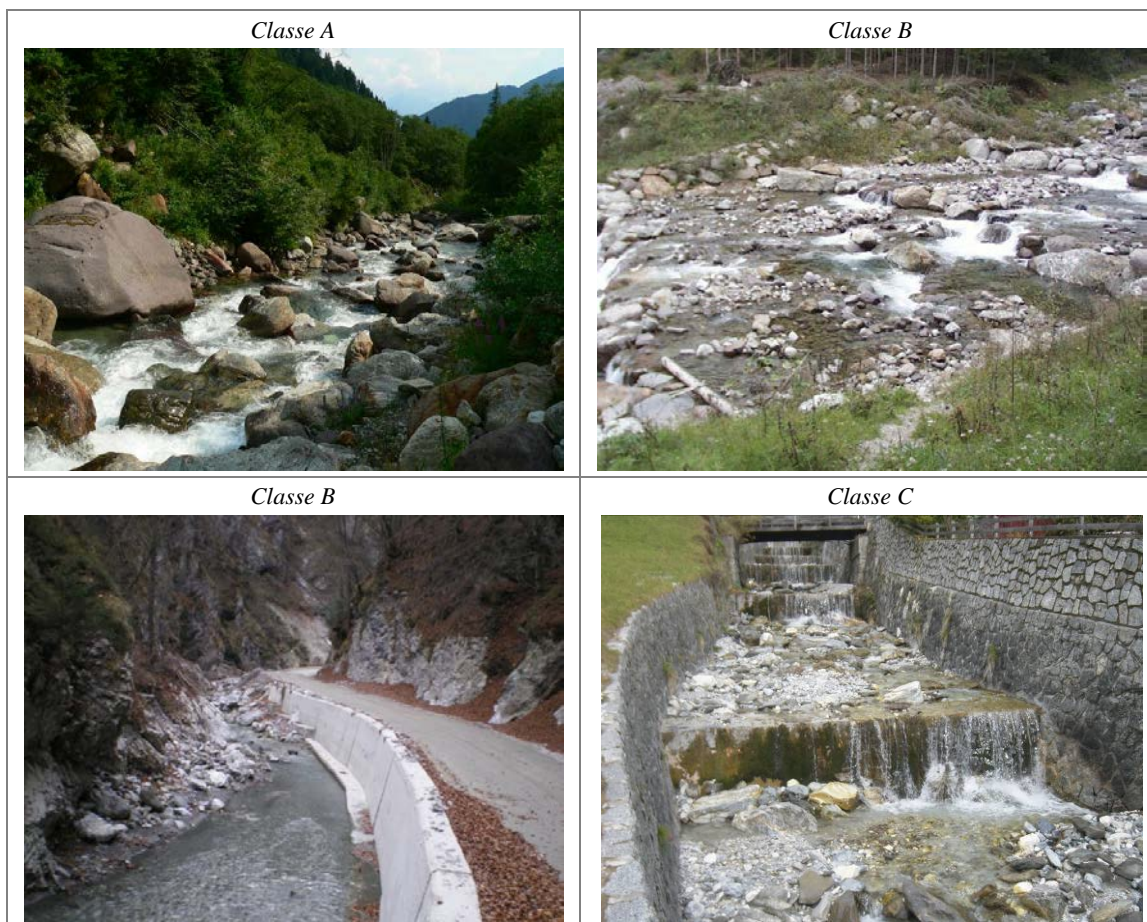
**Figura A4.39** – Variabilità della sezione in alvei confinati. *Classe A*: assenza di alterazioni della naturale eterogeneità della sezione. *Classe B* (in alto a destra): alterazioni per una porzione limitata del tratto. *Classe B* (foto in basso a sinistra): alterazioni per una parte predominante del tratto (> 66%) ma solo da un lato (muro di sponda) dell'alveo. *Classe C*: completa alterazione della naturale eterogeneità della sezione per difese longitudinali (muri di sponda) su entrambi i lati.

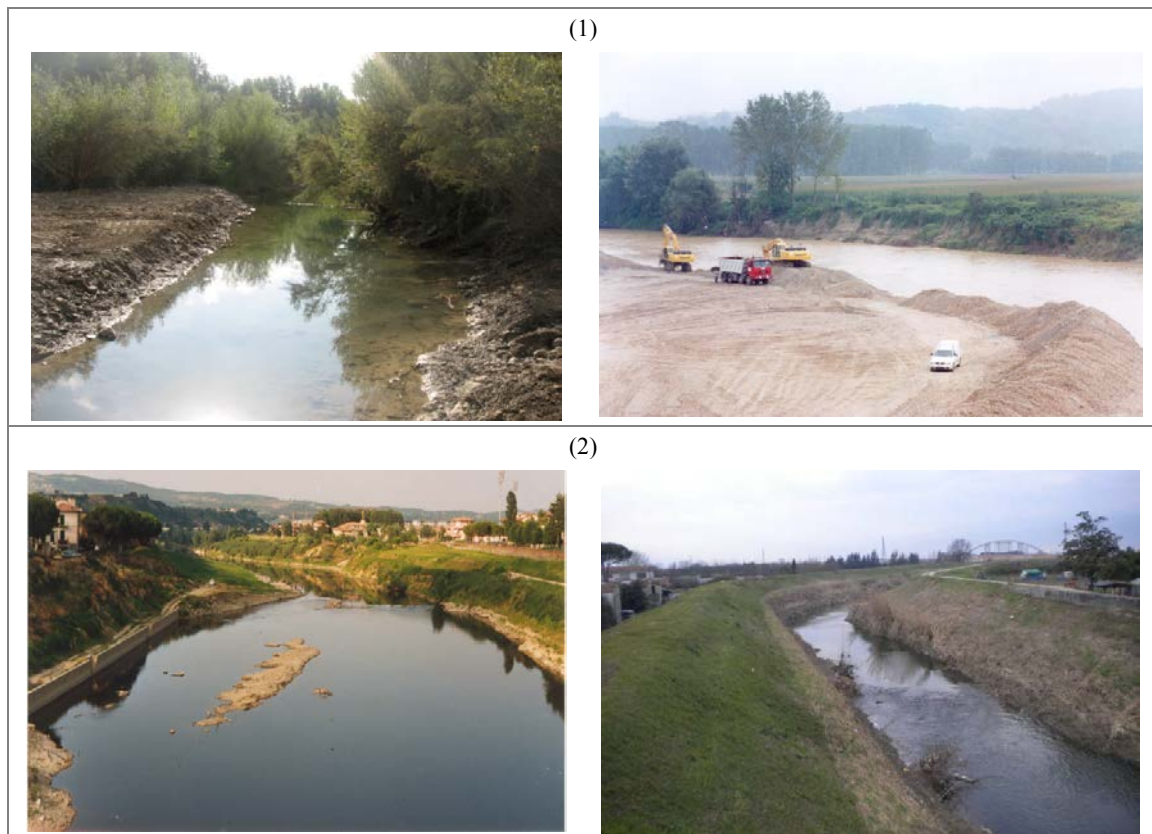
**Figura A4.40** – Alterazioni della variabilità della sezione in alvei semi- non confinati. (1) Casi di parziale omogeneizzazione della sezione per interventi di riprofilatura; (2) omogeneità della sezione per tratti estesi a causa di eccessiva artificializzazione.

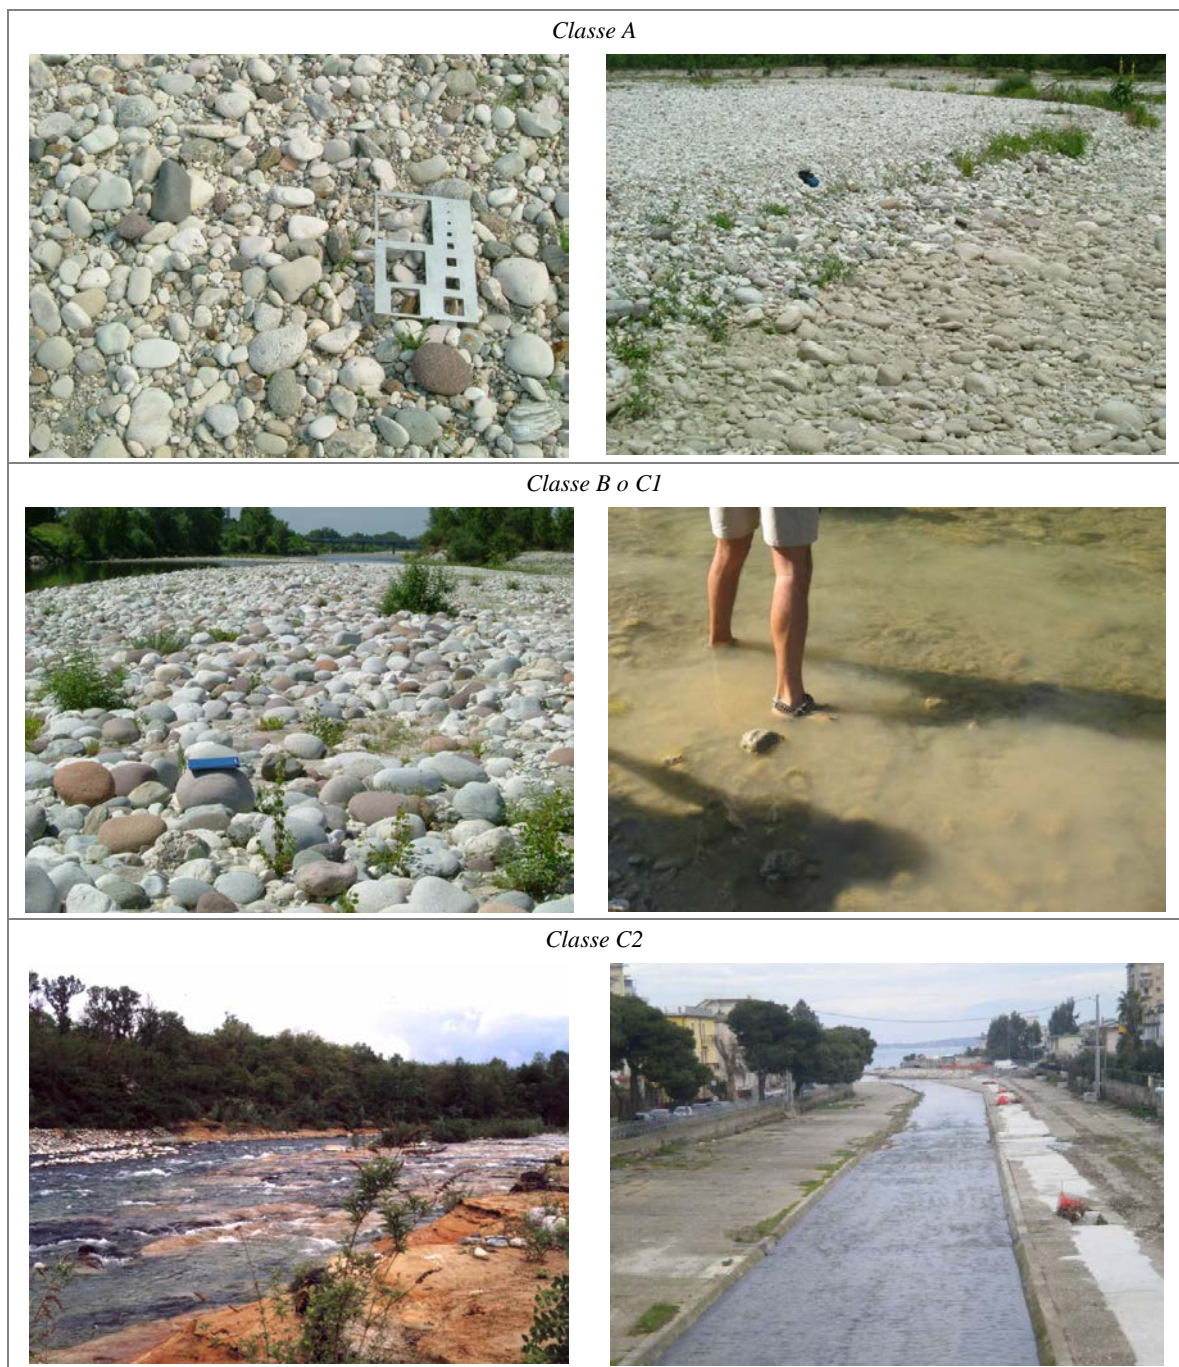
**Figura A4.44** – Alterazioni del substrato in alvei semi- e non confinati. *Classe A*: naturale eterogeneità dei sedimenti in un alveo non confinato. *Classe B o C1*: presenza di corazzamento (foto a sinistra) o *clogging* (foto a destra) (l'attribuzione alla *Classe B o C1* dipende dall'estensione del fenomeno nel sito di indagine). *Classe C2*: alveo con substrato affiorante a causa di incisione del fondo (foto a sinistra) o alveo con fondo completamente rivestito (foto a destra).

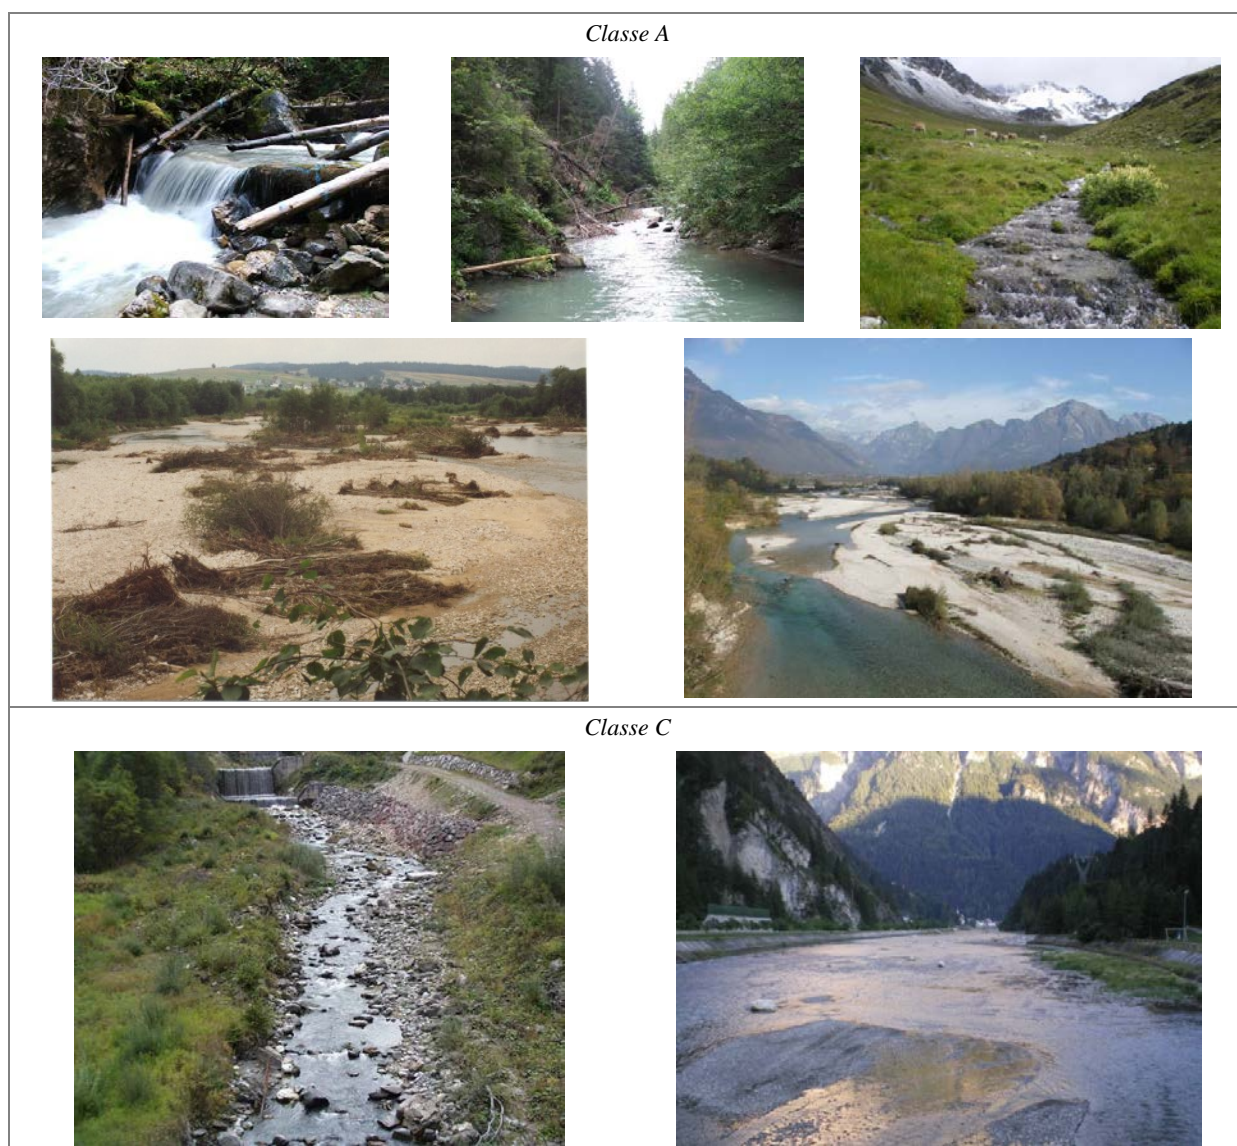
**Figura A4.45** – Presenza di materiale legnoso. *Classe A*: naturale presenza di legname in un alveo confinato di larghezza limitata e ad elevata pendenza (a gradinata, foto in alto a sinistra) e in un alveo confinato di larghezza maggiore e a minore pendenza (morfologia a letto piano, foto in alto al centro); naturale assenza di legname in quanto il tratto si trova al di sopra del limite del bosco (foto in alto a destra); naturale presenza di legname in alvei non confinati (foto al centro). *Classe C*: esempi di alvei con assenza di legname a causa di recenti interventi di rimozione (foto in basso).

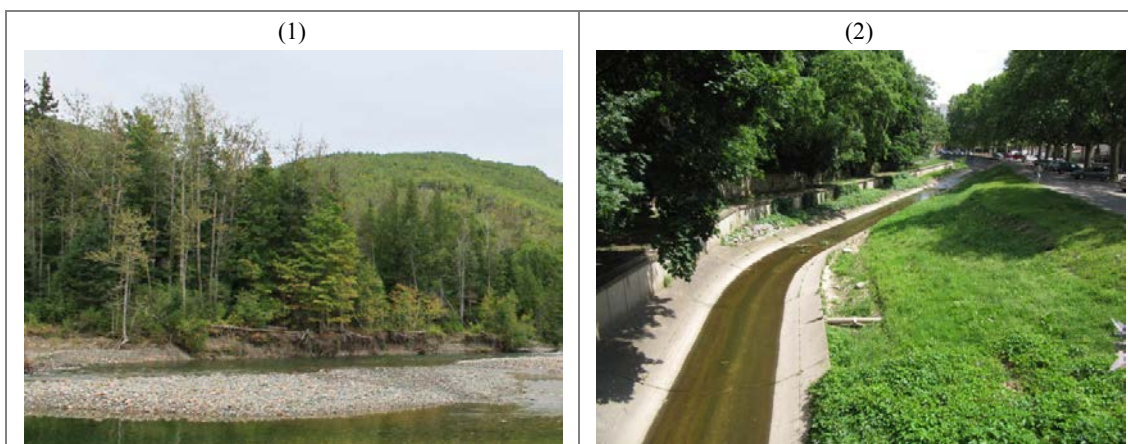
**Figura A4.46** – Vegetazione nella fascia perifluviale. (1) presenza di fascia di vegetazione perifluviale connessa all'alveo in un tratto semiconfinato; (2) assenza di vegetazione funzionale (a destra) oppure presenza di vegetazione ma disconnessa dall'alveo a causa di muri arginali.

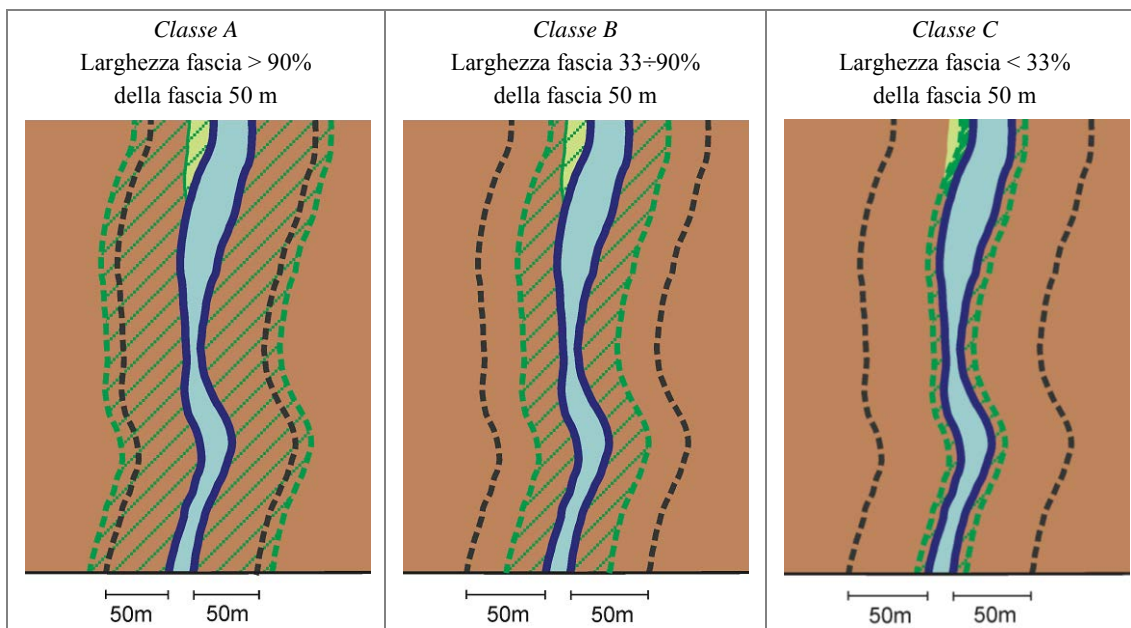
**Figura A4.47** – Ampiezza delle formazioni funzionali in alvei confinati. *Classe A*: la fascia di formazioni funzionali occupa più del 90% della piana e dei versanti adiacenti (per una fascia di 50 m di distanza da ogni sponda, rappresentata dalla linea nera tratteggiata). *Classe B*: la fascia di formazioni funzionali è compresa tra il 33 ed il 90%. *Classe C*: la fascia di formazioni funzionali è molto ridotta (< 33%).

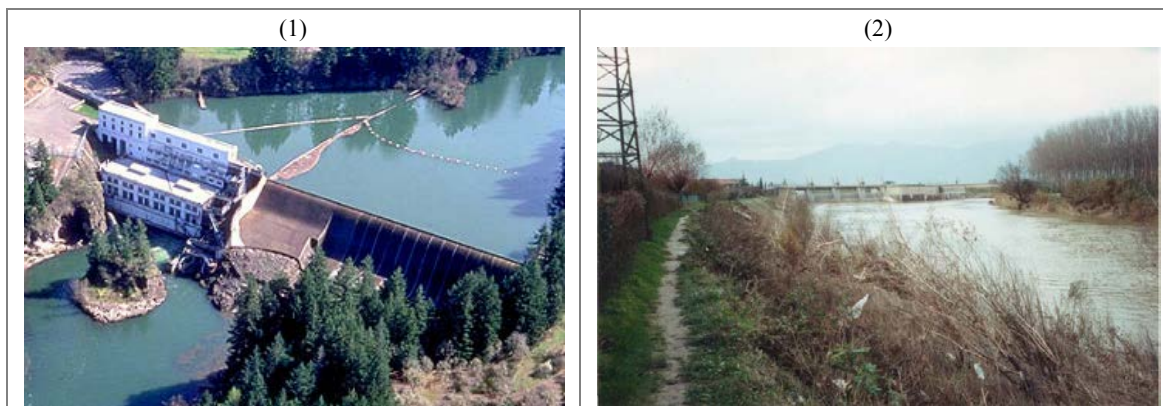
**Figura A4.52** – Alterazione delle portate liquide. Tipiche opere di alterazione. (1) Diga; (2) scolmatore.

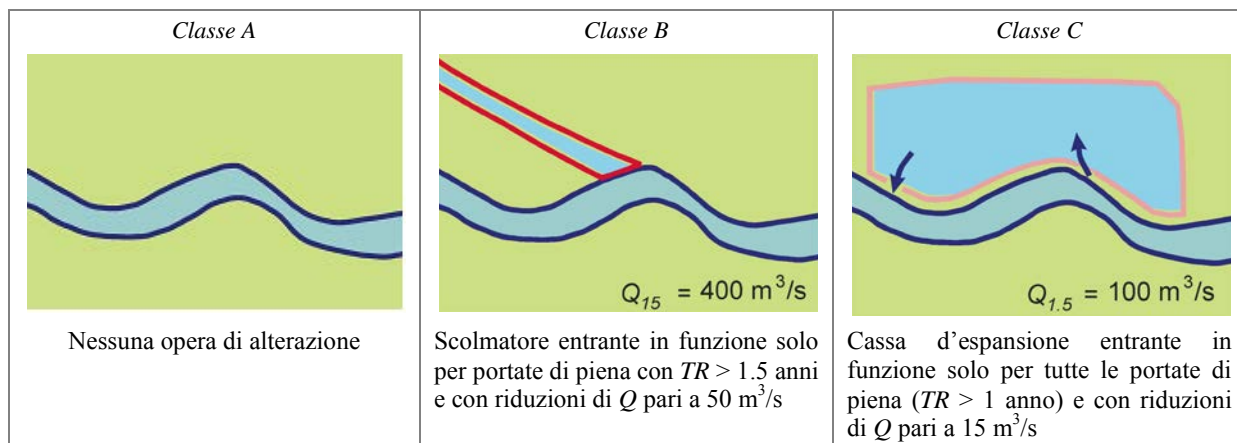
**Figura A4.59** – Alterazioni delle portate liquide nel tratto. *Classe A*: assenza di opere di alterazione. *Classe B*: alterazioni significative delle portate con  $TR > 10$  anni. *Classe C*: alterazioni significative delle portate formative.

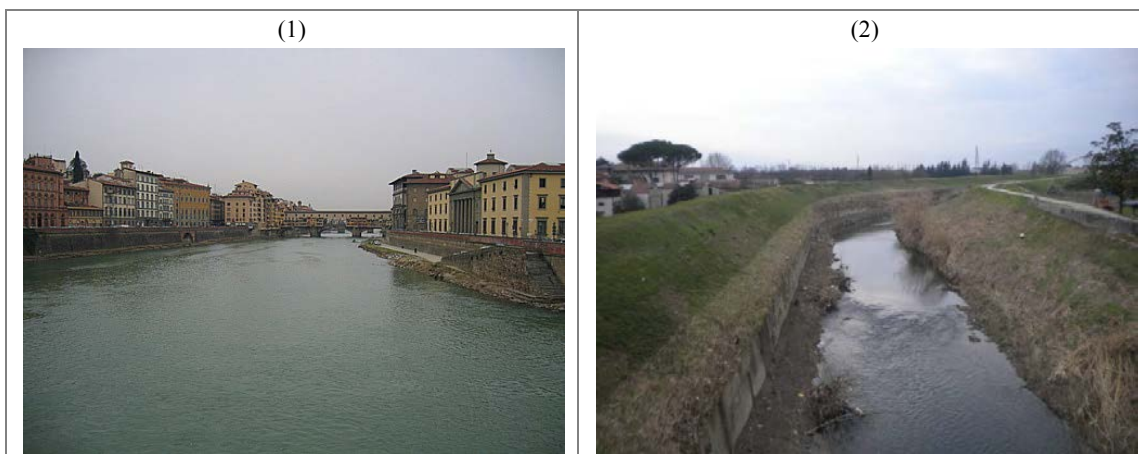
**Figura A4.70** – Casi di difese di sponda – argini a contatto che interessano il tratto quasi per la sua interezza (> 80%), per i quali si applica quindi una penalità aggiuntiva di 12.

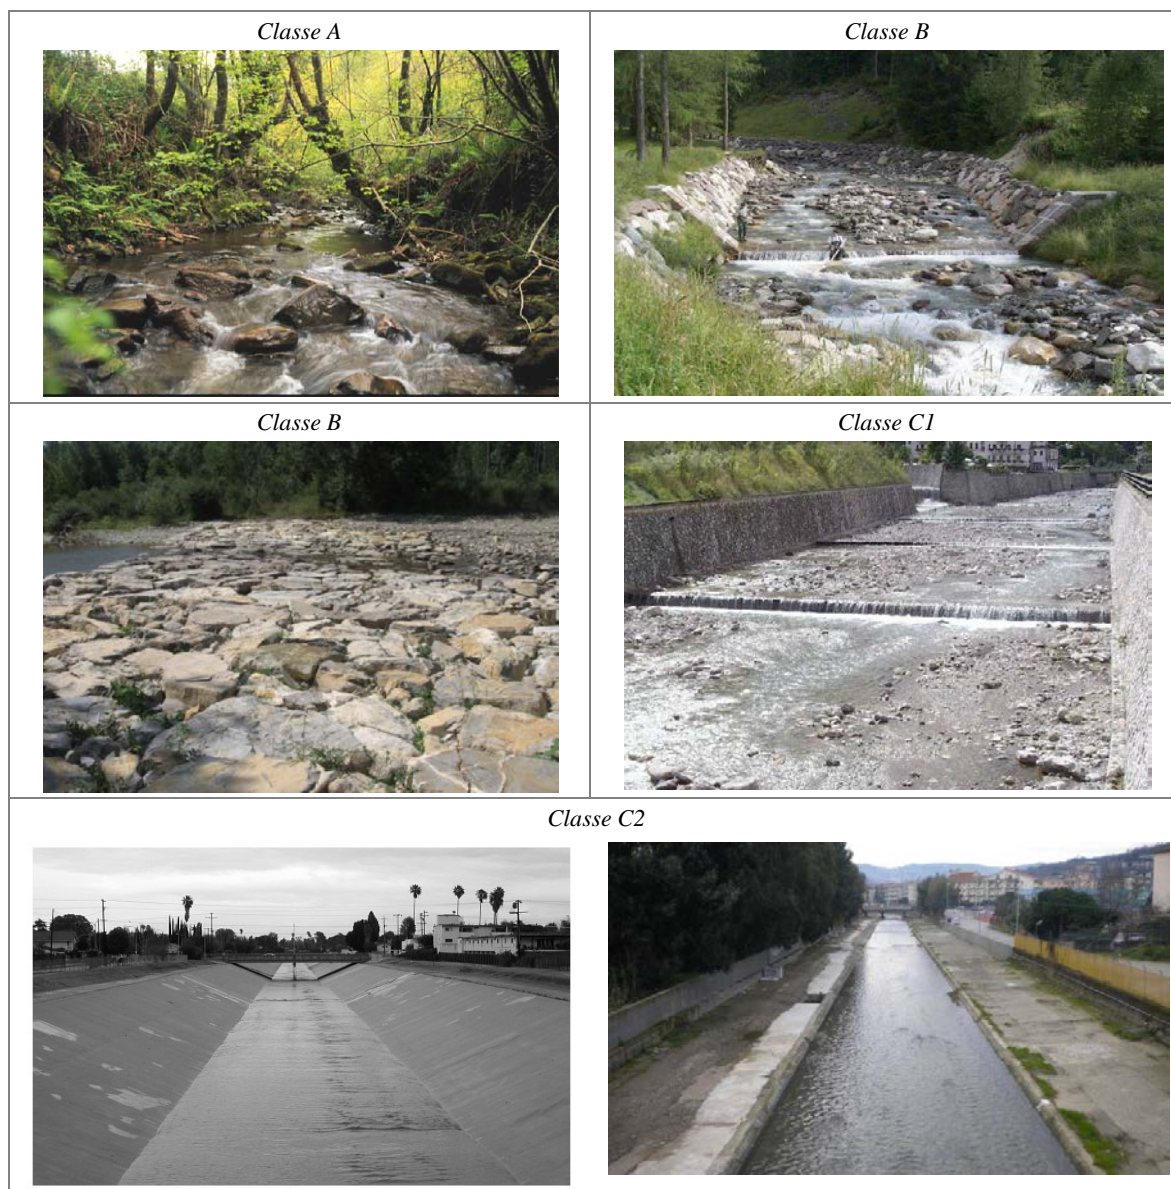
**Figura A4.73** – Altre opere di consolidamento e rivestimenti. *Classe A*: alveo con totale assenza di opere di consolidamento o rivestimento del fondo. *Classe B*: presenza di soglie (prima riga a destra) o di rampe in massi (seconda riga a sinistra) con bassa densità. *Classe C1*: presenza di numerose soglie e parziale rivestimento del fondo. *Classe C2*: totale rivestimento del fondo con tipologia impermeabile. Nel caso tale rivestimento interessa gran parte del tratto (> 80%), si assegna una penalità aggiuntiva di 12.

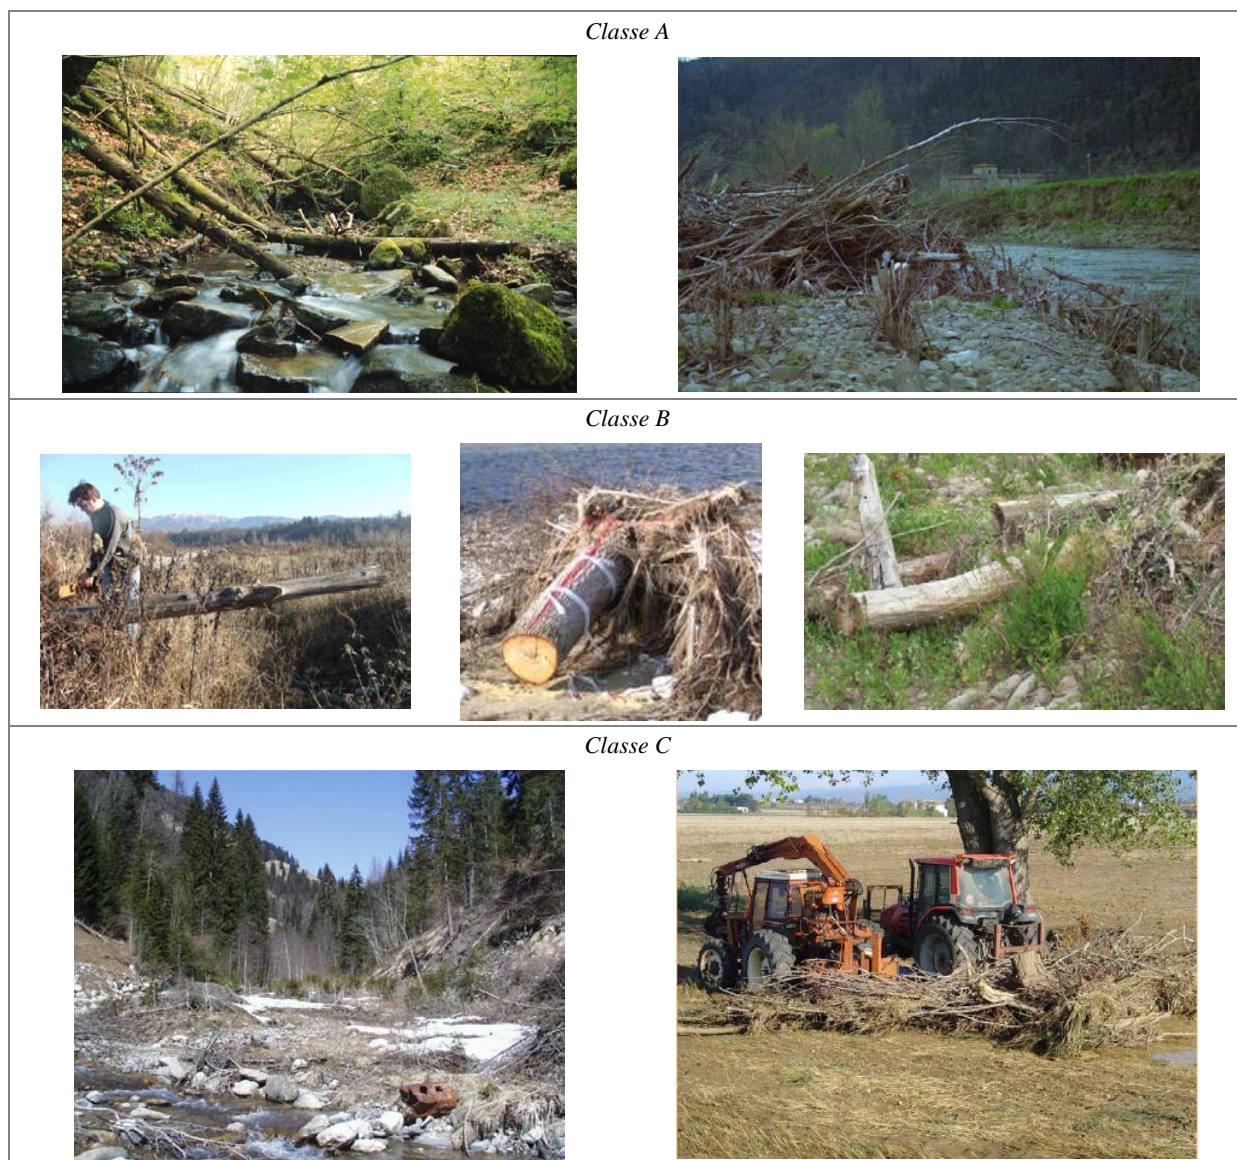
**Figura A4.76** – Rimozione del materiale legnoso. *Classe A*: assenza di interventi di rimozione del materiale legnoso. *Classe B*: rimozione parziale, inclusi i prelievi da parte di privati. *Classe C*: rimozione ad opera di Enti Pubblici.
