Spiaggiamento materiale schiumoso sul litorale di Ostia

Dicembre 2017

1. Premessa

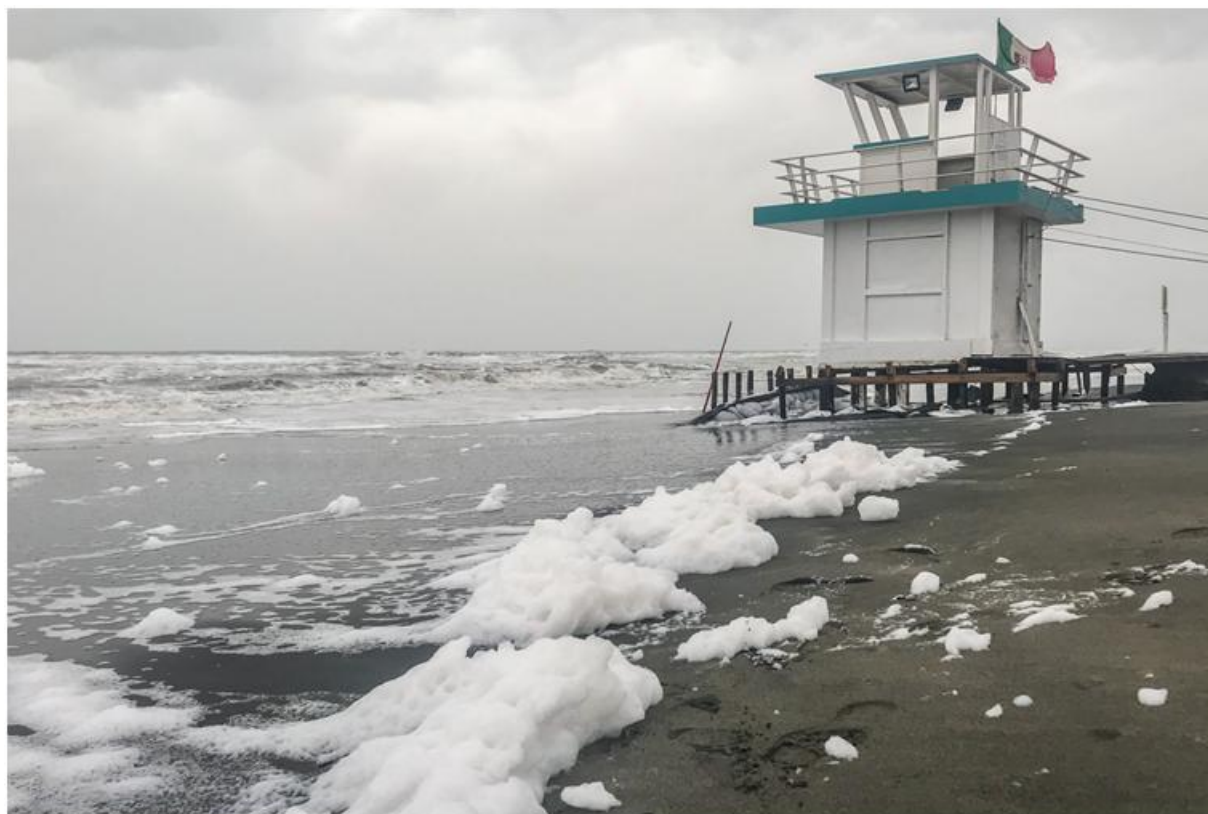
Materiale spiaggiato in località Ostia (Roma). (foto P. Giordano, ISPRA)

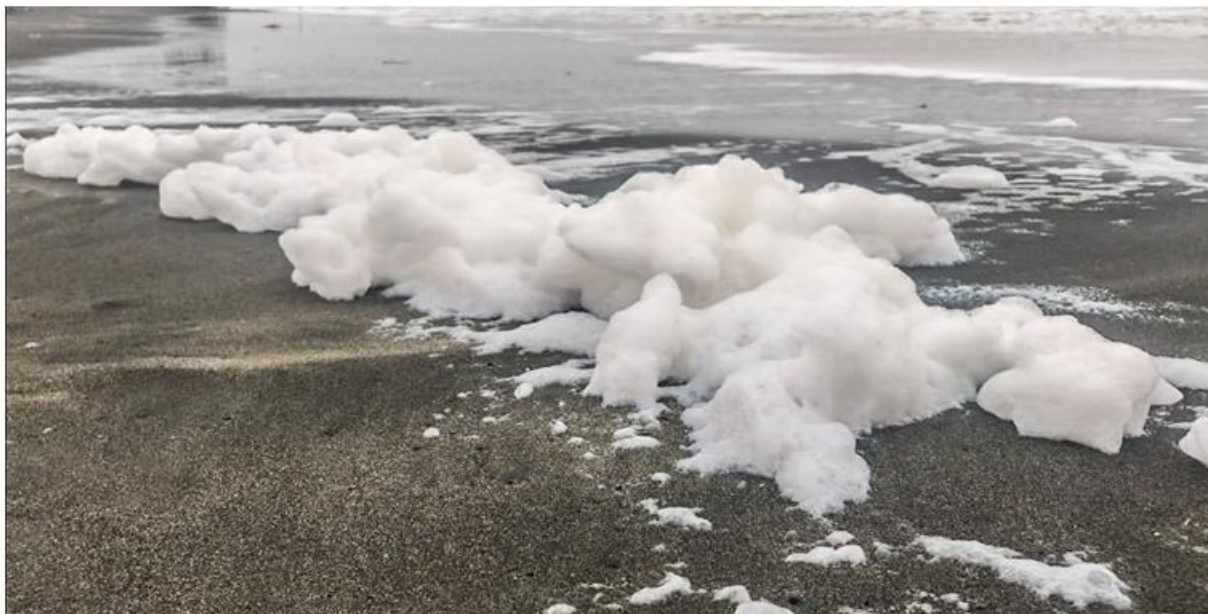
Foto 1: materiale schiumoso depositato sulla spiaggia

Il materiale osservato si presenta in forma di schiuma bianca e inodore; risulta al tatto inconsistente e tende velocemente a tornare alla fase liquida. Inoltre, non sono state osservate iridescenze né sulla schiuma stessa né sulla superficie acquee dove erano abbondanti. È stato possibile osservare direttamente come la schiuma fosse originata dall'azione del moto ondoso che nella giornata del 12 u.s. si presentava di particolare intensità con venti da sud-sud/est con raffiche fino a 60 km/h (forza 6/7 della scala *Beaufort*).

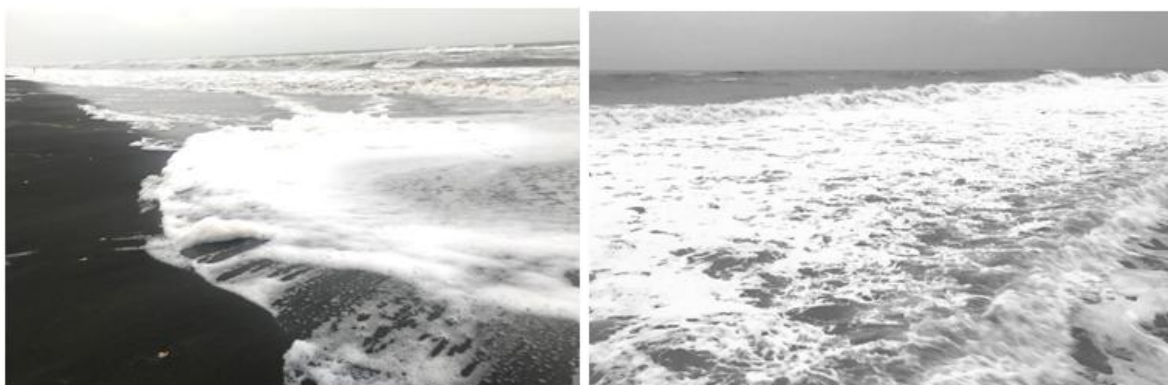
Foto 2-3: dettaglio della produzione schiumogena determinato dallo stato del mare agitato.

Anche in questo caso è stato possibile osservare come l'intensità del moto ondoso abbia permesso di conglobare all'interno dell'acqua (fase liquida), oltre a ingenti volumi di aria (fase gassosa), anche i gas liberati dalla presenza di sostanze organiche in decomposizione. Il forte vento ha potuto poi accumulare le schiume prodotte lungo i litorali sotto vento.
