## Censimento e monitoraggio delle cavità sotterranee del Comune di Bracciano

**SOPRALLUOGO ISPRA DEL 01/10/2020**

Roma, dicembre 2020

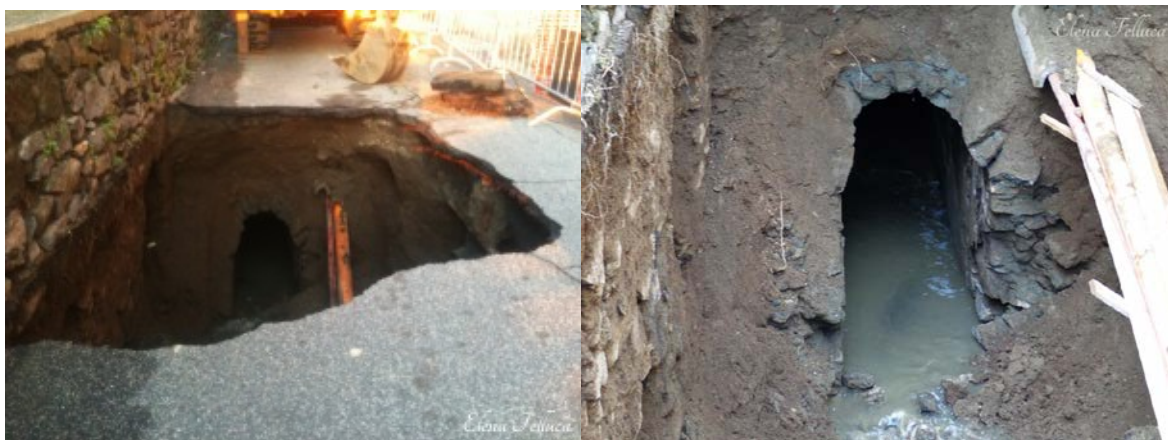
In via del fossato, per esempio, a novembre 2014, il cedimento del piano stradale ha comportato l'apertura di due voragini che hanno portato alla luce un antico cunicolo sotterraneo. Si tratta di una galleria di epoca non precisabile che corre internamente e parallelamente al muro di controscarpa

del fossato (quest'ultimo datato tra la fine del XV e la prima metà del XVI secolo) esso probabilmente serviva per munire l'abitato di Bracciano di una cinta di difesa.

*Fig. 2 - Voragine in via del Fossato Novembre 2014, e galleria individuata.*

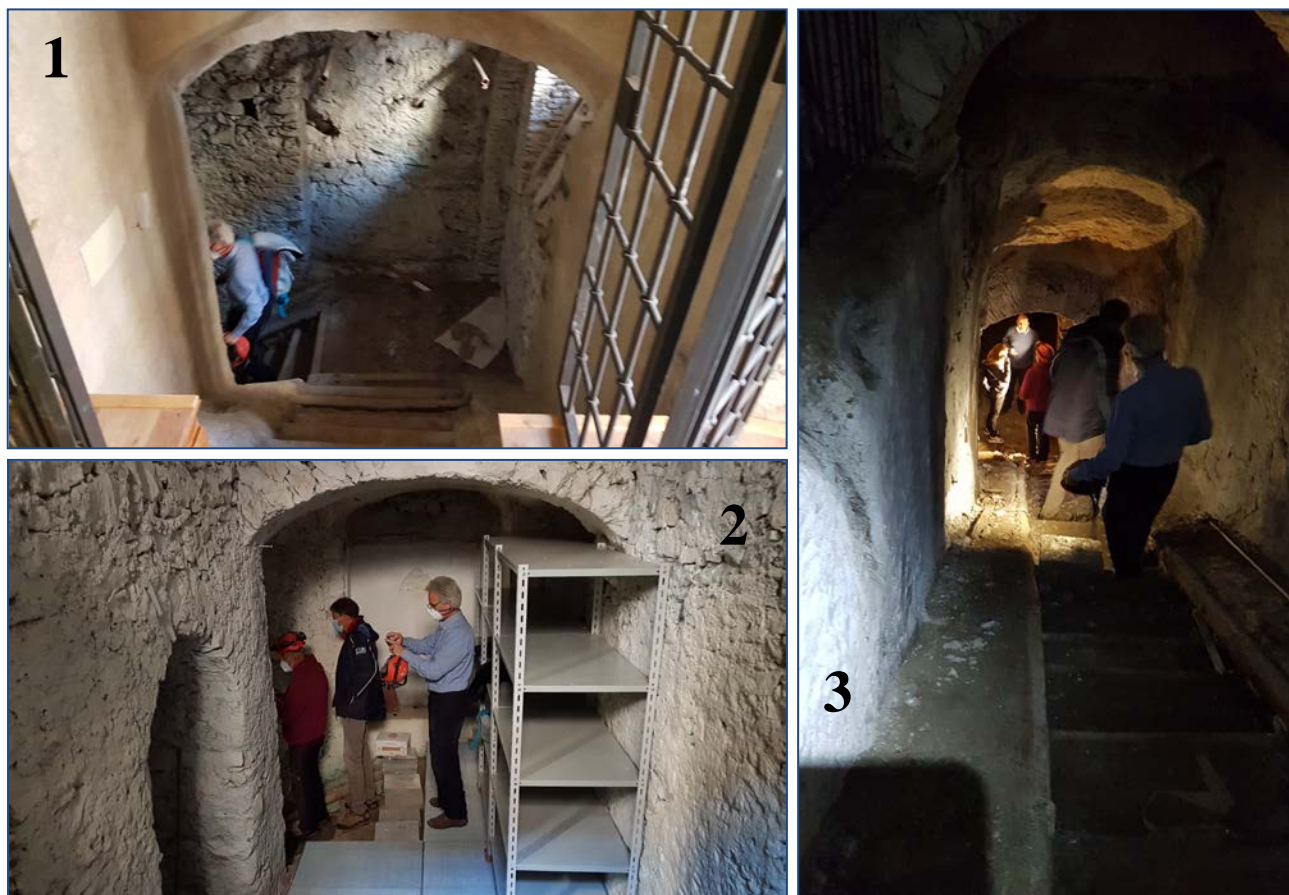
Agli ipogei si accede direttamente tramite la scala interna dell'edificio illustrata in figura 4. I cunicoli larghi circa 1,5/2 m e alti 2/3 m sono stati scavati nei depositi appartenenti alla “Colata Piroclastica di Bracciano” costituita da depositi di spessore variabile fino a diverse decine di metri.

Figura 4 - Scala di accesso al sito 1

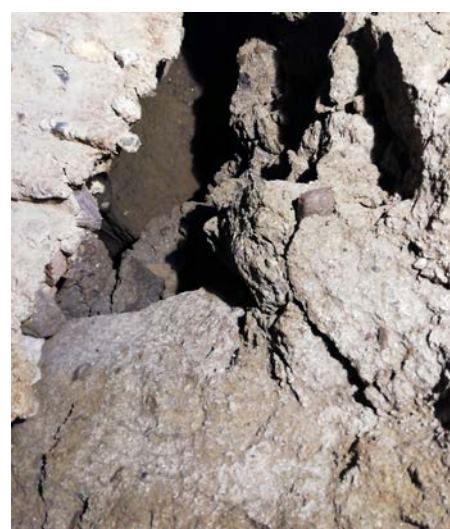
Il rilievo preliminare/speditivo effettuato ha permesso di osservare, in alcune porzioni, la presenza a terra di piccoli cumuli di blocchi ascrivibili a probabili crolli. Alcuni tratti di cunicolo risultano rivestiti in cemento armato. E' stato osservato che in alcuni tratti tale rivestimento risulta in soluzione di continuità con l'ammasso roccioso inficiando quindi la funzione statica della struttura. Non è stata rilevata la presenza di acqua. Nella figura 5 è possibile osservare la cavità posta a tergo del rivestimento in cemento armato, in figura 6 uno dei cunicoli visionati

Figura 5 - Cavità posta a tergo del rivestimento in cemento armato

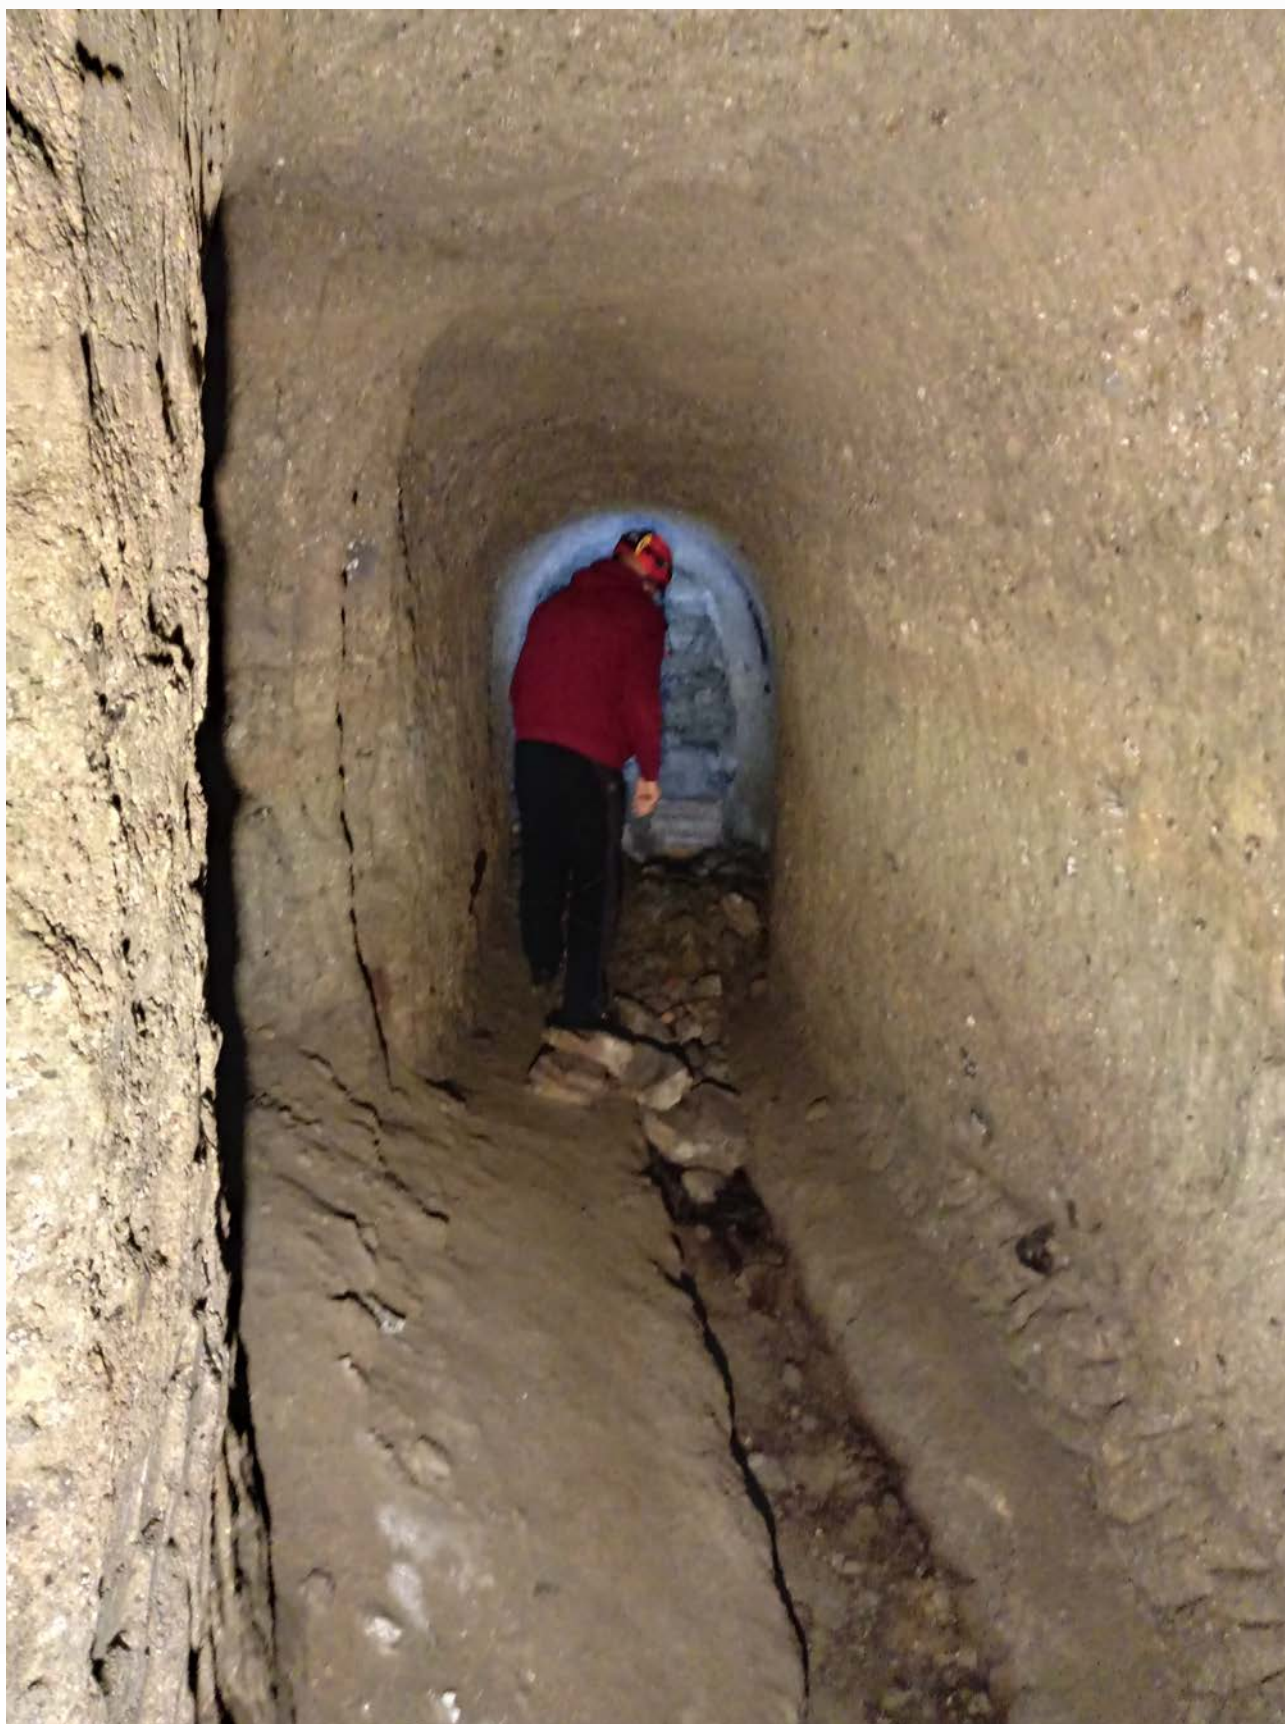
Figura 6- Uno dei cunicoli visionati del sito 1

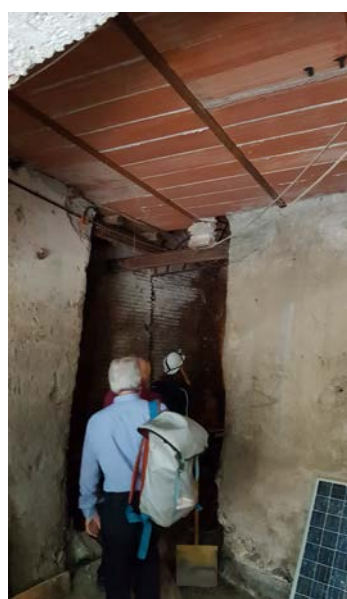
Figura 8-Acceso all'ipogeo

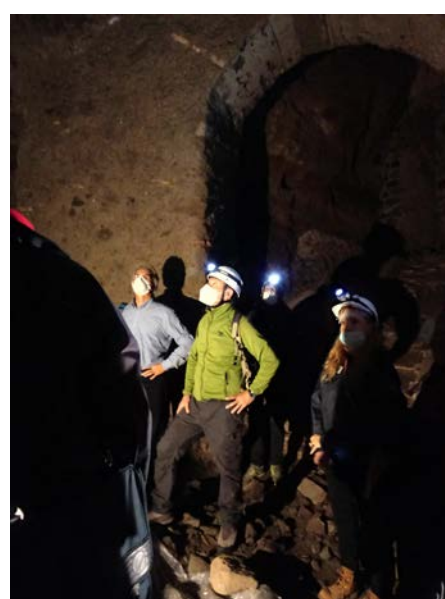
Al sito 2 si accede passando all'interno di una rimessa posta al civico n. 31 di Via Fioravanti. La Figura 7 riporta lo stralcio di una planimetria catastale (estratto foglio 25) fornita dal comune di Bracciano con riportato, in giallo, un rilievo con indicazione di massima dello sviluppo degli ambienti sotterranei. Sorpassato il varco visibile in Figura 8 si accede a un ambiente sotterraneo di ampie dimensioni con altezze che in alcuni tratti raggiungono circa i 5 m (Figura 9).

Figura 9 – Ambiente visionato

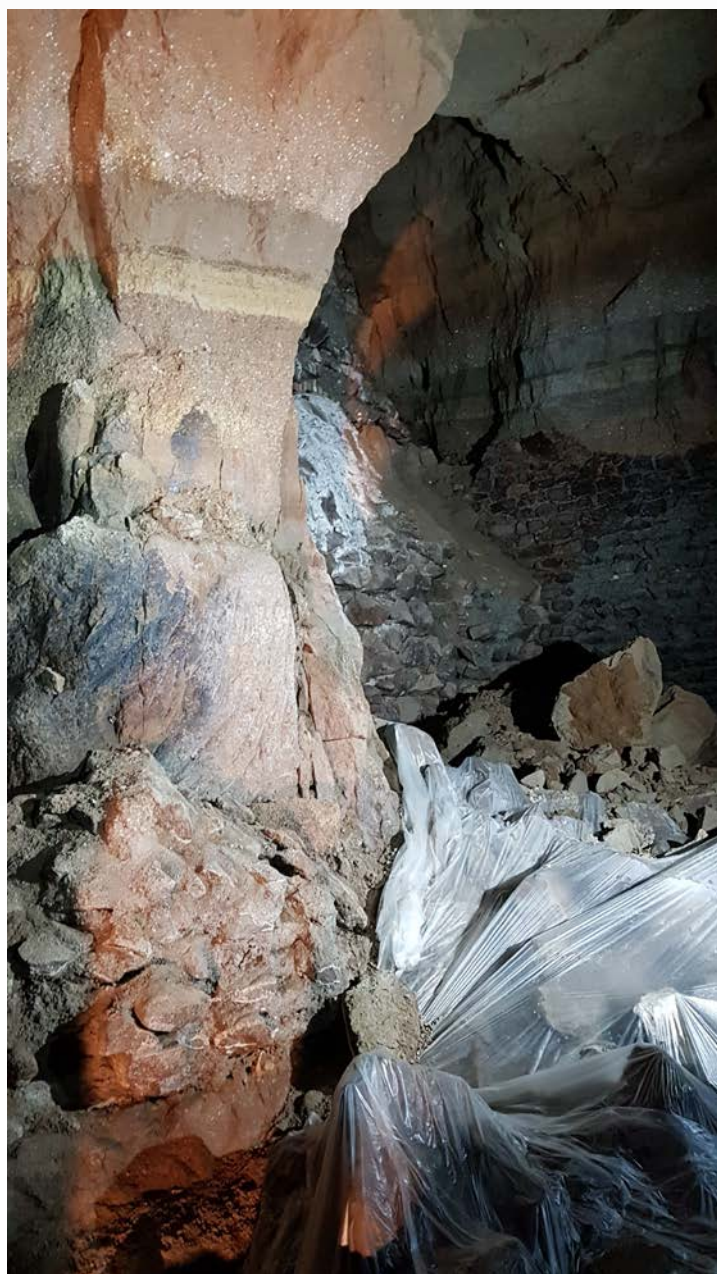
All'interno è stato possibile osservare che la cavità è stata interessata da fenomeni di crollo dovuti alle non rare discontinuità presenti unitamente alla diffusa alterazione dell'ammasso roccioso osservata (vedi Figura 10). Non è stata rilevata presenza di acqua.

*Figura 10 – Blocchi crollati a terra*

Durante i rilievi preliminari/speditivi effettuati all'interno dei 3 ipogei visionati sono stati complessivamente osservati: fenomeni di crollo di blocchi e/o porzioni di ammasso roccioso fratturato e/o alterazione di alcuni livelli di depositi piroclastici e/o circolazione di acque sotterranee di incerta origine con stillicidi diffusi e allagamenti. Tali elementi osservati potrebbero causare ulteriori fenomeni di instabilità delle cavità sotterranee visionate che pertanto andranno attentamente studiate realizzando rilievi laser scanner 3D, studi geologico-tecnici di dettaglio e modellazioni numeriche.

La nota presenza nel sottosuolo del centro storico del Comune di Bracciano di ulteriori nonché numerosi ambienti sotterranei non censiti e potenzialmente instabili consiglia pertanto l'esecuzione di un censimento e rilievo di tutte le cavità sotterranee presenti (cisterne incluse) nonché, dove necessario, approfonditi studi geologico-tecnici di dettaglio finalizzati a definire le caratteristiche meccaniche dell'ammasso roccioso contenente gli ipogei. Si ritiene che le tre cavità visionate possano essere impiegate come "area campione" sulla quale valutare la migliore metodologia d'indagine nel rispetto di un rapporto costi/benefici ottimale.

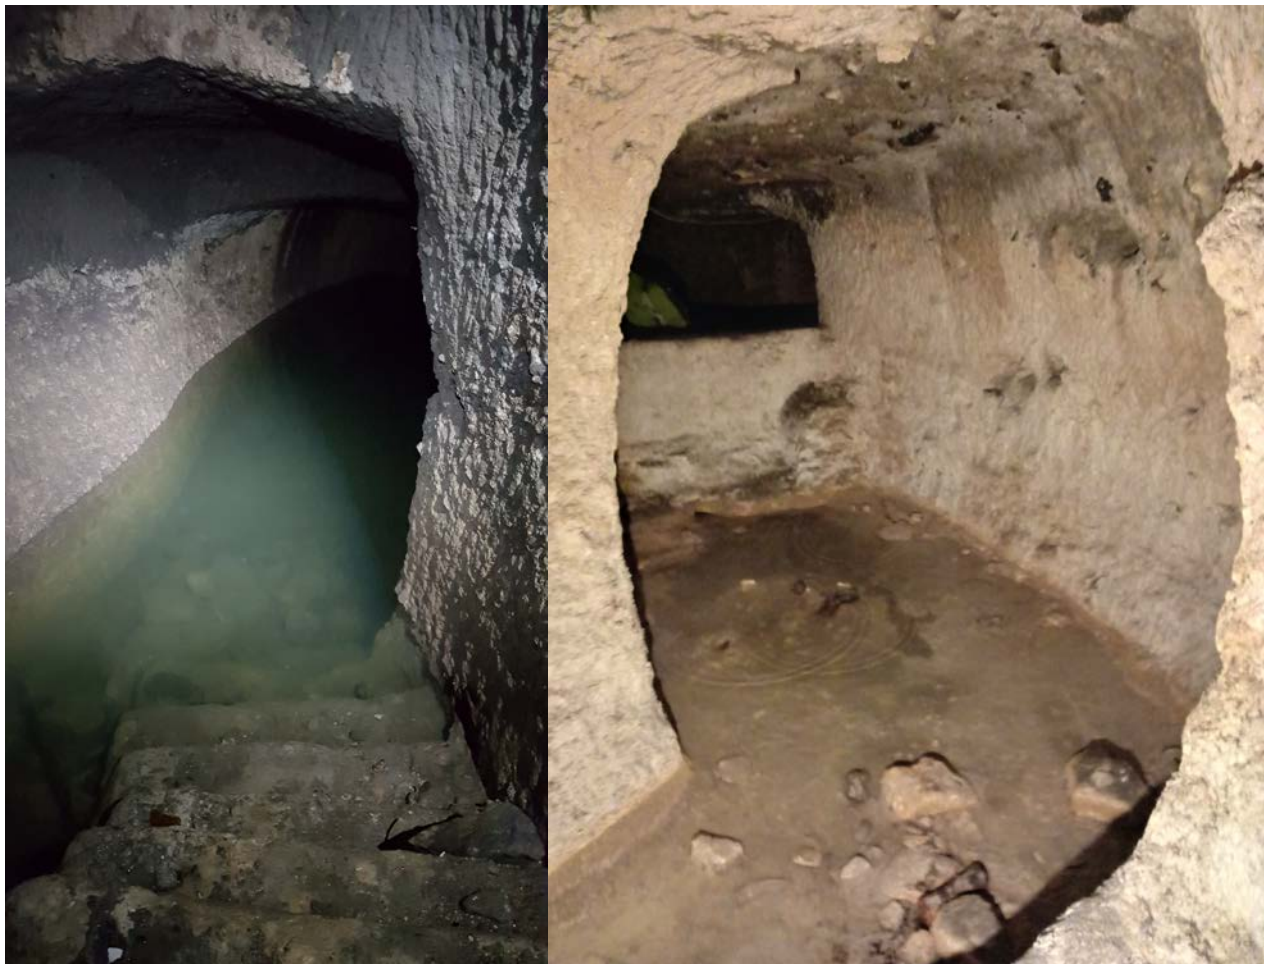
Al sito tre si accede dall'edificio di via Della Collegiata (vedi Figura 7). L'ipogeo si caratterizza per la gran quantità di acqua presente sia a terra a formare delle grandi vasche sia per la presenza di stillicidi diffusi in vaste aree degli ipogei. La Figura 11 illustra tratti di ipogeo allagati.

*Figura 11– Tratti di ipogeo allagati*
