Le nuove funzionalità della piattaforma IdroGEO

Carla Iadanza, Alessandro Trigila
ISPRA

La piattaforma italiana sul dissesto idrogeologico

La piattaforma IdroGEO consente la consultazione, il download e la condivisione di dati, mappe, report, documenti dell'Inventario dei Fenomeni Franosi in Italia - IFFI, delle mappe nazionali di pericolosità per frane e alluvioni e degli indicatori di rischio

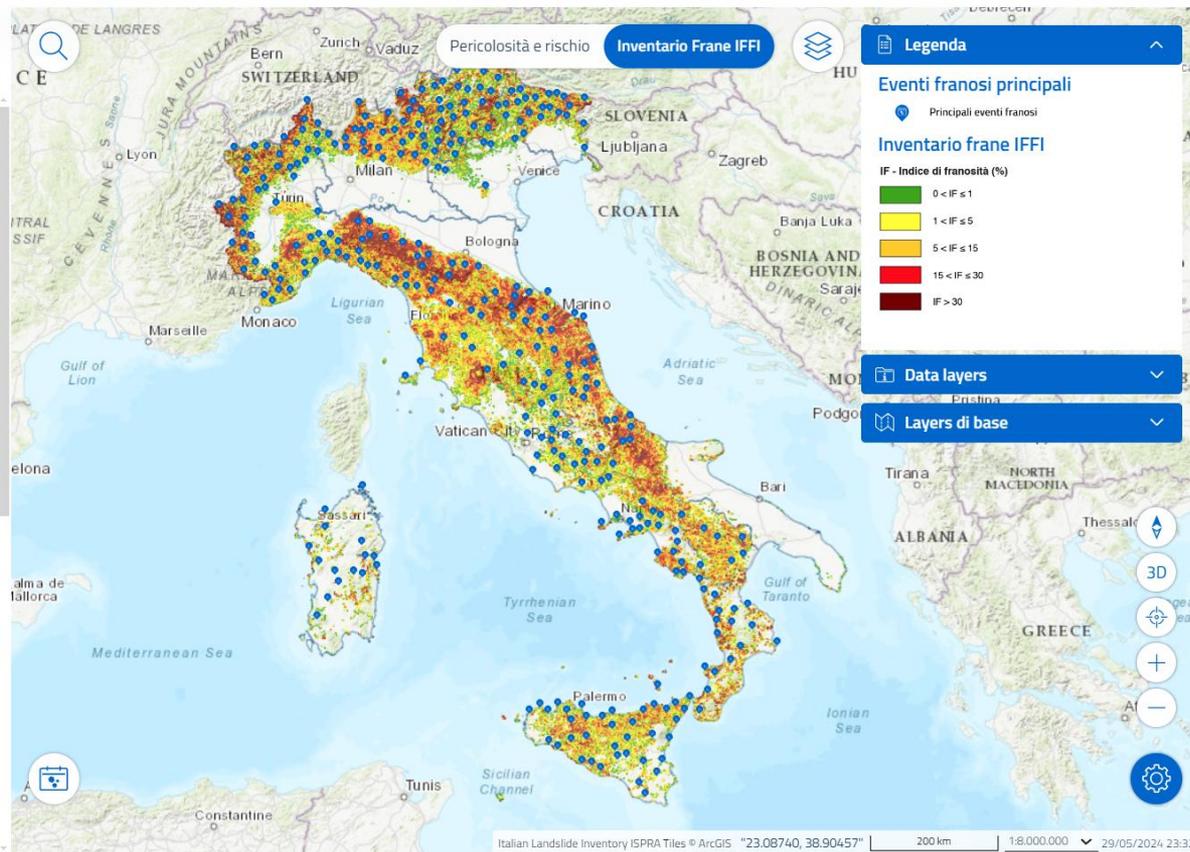
Italian Landslide Inventory ISPR Tiles © ArcGIS "23.08740, 38.90457" | 200 km | 1:8.000.000 | 29/05/2024 23:32

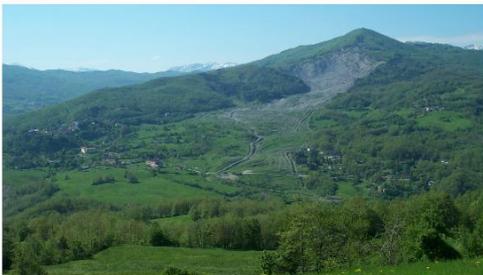
ID: 0340015000

Emilia-Romagna > PR > Corniglio

Tipo di movimento

Complesso

Descrizione

a1g - Deposito di frana attiva complessa.

Attività

Attivo/riattivato/sospeso

Litologia

flysch, calcareo-marnosi, arenarie, flysch arenacei, argilliti, siltiti, flysch pelitici

Generale			
ID Frana:	0340015000	Sigla:	Corn 1; 13693
Data:	Sopralloogo:	Compilazione:	
Ente / Istituzione:		Regione Emilia-Romagna	
CF. Ente:		Provincia: Provincia di Parma	
Regione:		Emilia-Romagna	
Comune:		Corniglio	
Toponimo:		Monte Aguzzo	
Autorità di Distretto:		Po	
Rif. CTR:	Toponimo CTR:	Scala CTR:	Nr. CTR:
	Monte Aguzzo	10000	217090
Posizione PIFF:	Corona	Accuratezza:	Esatta
Descrizione:			
a1g - Deposito di frana attiva complessa.

Classificazione	
PRIMO LIVELLO	Tipo Movimento: Complesso
SECONDO LIVELLO	Tipo Movimento: 1° ordine: colamento lento; 2° ordine: scivolamento rotazionale
	Velocità: 1° ordine: lento (< 13 metri/mese); 2° ordine: moderato (< 1,8 m/h)
	Materiale: 1° ordine: terra; 2° ordine: detrito
	Acqua: 1° ordine: bagnato; 2° ordine: umido
Altri fenomeni associati:

Attività	
Stato Attività:	PRIMO LIVELLO: Attivo/riattivato/sospeso; SECONDO LIVELLO: Attivo
Data osservazione:	Certa: 20120820; Incerta:
Distribuzione:	retrogressivo; Stile: composito

Metodo	
Metodo:	Monitoraggio, Rilevamento sul terreno

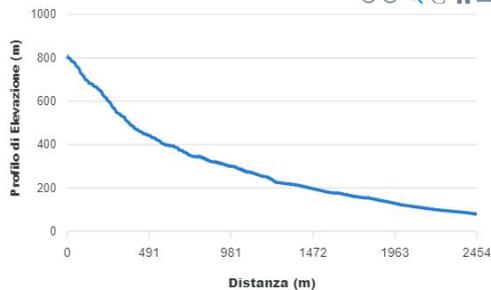
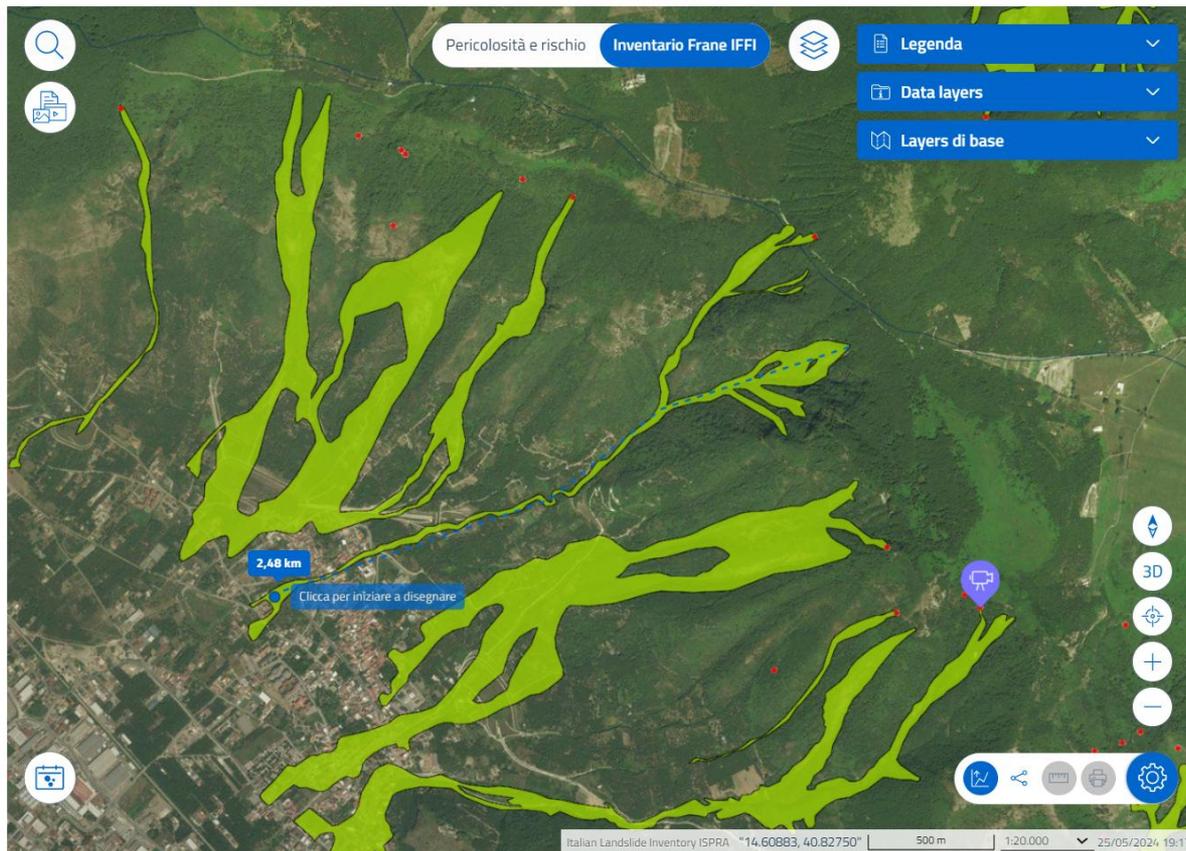
Profilo di Elevazione

Disegna una linea per calcolare il relativo profilo di elevazione. Il calcolo è accurato alla risoluzione di 10m e può richiedere qualche secondo per essere elaborato

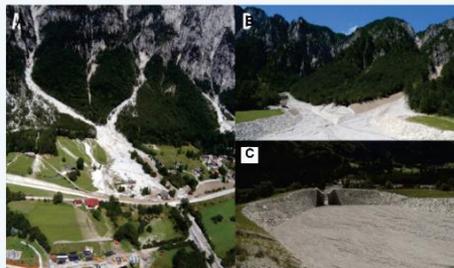
Fig. 6.18 – A) Panoramica da elicottero della frana (Foto: Protezione Civile FVG, 2003); B) Opere di protezione spondali; C) Vasca di ritenuta.

Lungo la SS13, all'uscita della galleria Santa Caterina, procedendo in direzione Valbruna, sulla sinistra è visibile una grande vasca di ritenuta e sulla destra un canale di sgrondo che convoglia le acque al F. Fella. Guardando verso monte, in destra idrografica del Rio Cucco, si possono osservare alcune abitazioni che sono state interessate dai depositi della colata del 2003. Quella più prossima all'alveo è stata delocalizzata per lasciar spazio alla realizzazione del canale di scolo (Fig. 6.18A). La volumetria dei detriti, stimata post-evento, è di circa 100000 m3. Ad oggi, in situ sono visibili le opere di difesa realizzate lungo i due rami del Rio Cucco, quali le briglie di ritenuta (Fig. 6.18B) e la grande vasca con la briglia filtrante (Fig. 6.18C) realizzata subito a monte della strada statale.

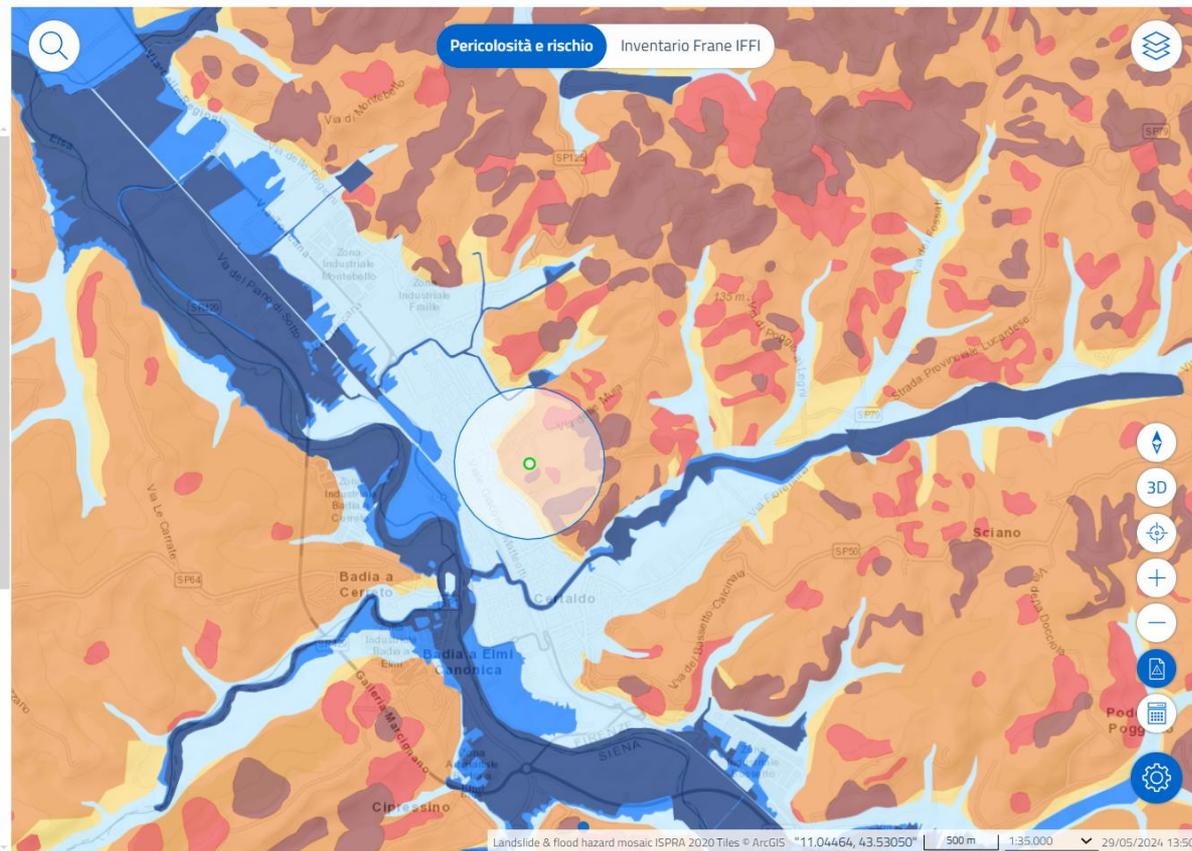
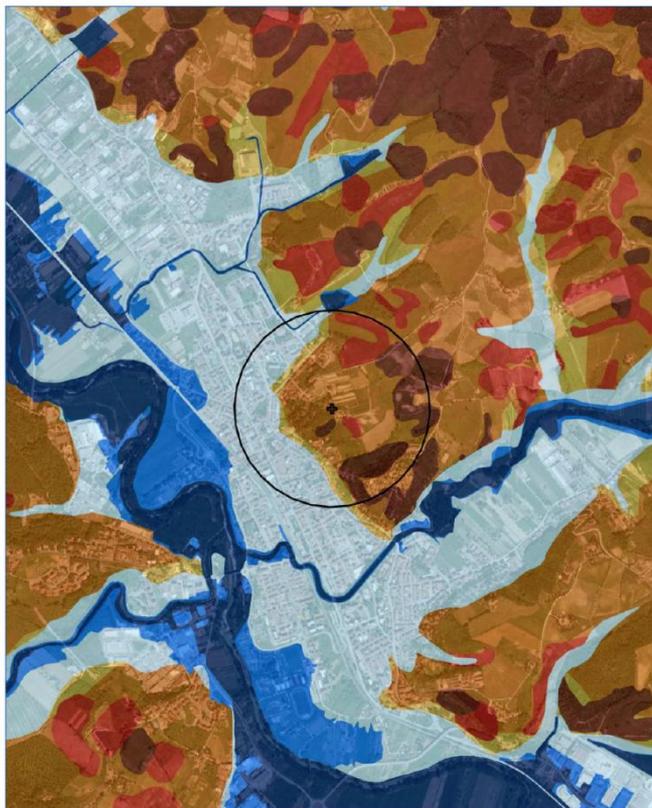
Le informazioni restituite dalla funzionalità "Verifica pericolosità" sono elaborate sulla base delle Mosaicature nazionali ISPRA delle aree a pericolosità da frana e idraulica. Le Mosaicature, pubblicate sulla piattaforma IdroGEO, sono un elaborato con valenza tecnico-scientifica aggiornato con cadenza pluriennale. Si suggerisce di consultare anche la cartografia delle aree a pericolosità e le norme e i vincoli d'uso del territorio vigenti, pubblicati sui siti delle Autorità di Bacino Distrettuali e delle Province Autonome di Trento e Bolzano, per verificare che non siano intervenuti aggiornamenti successivi.

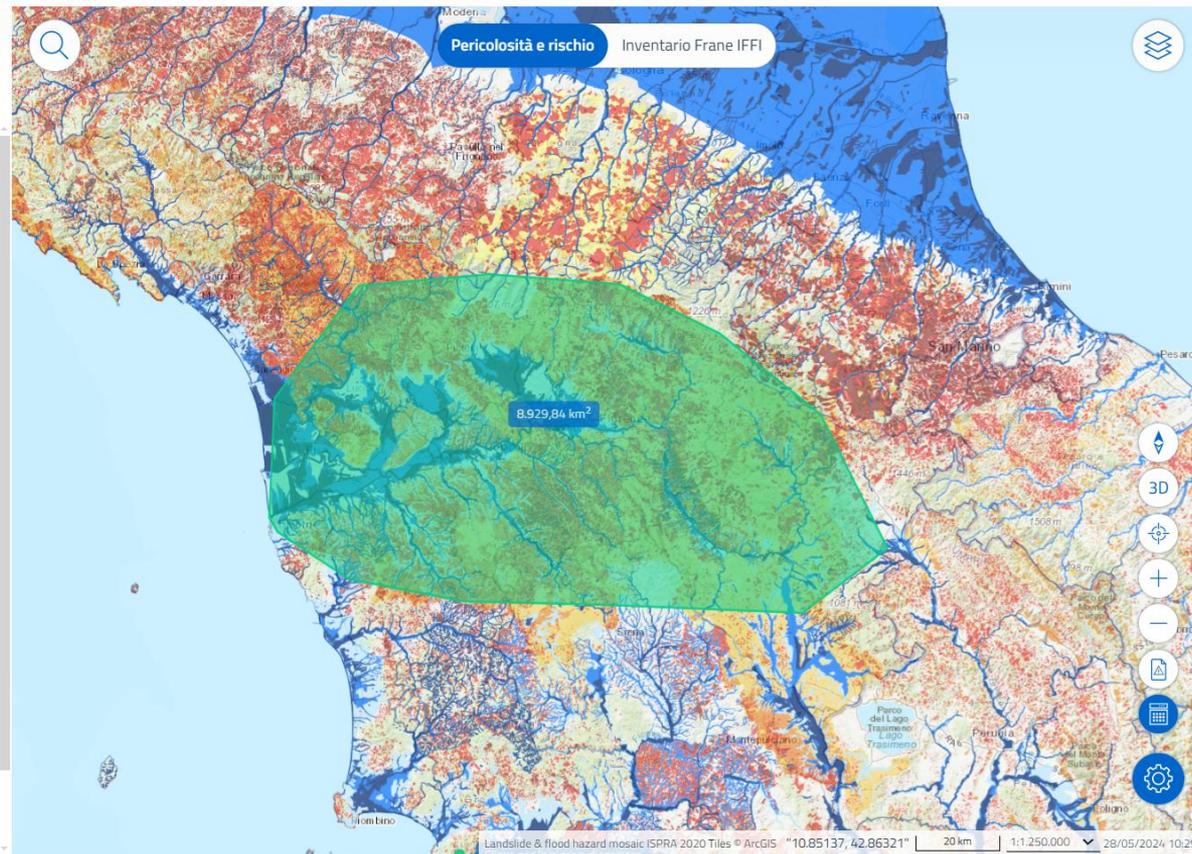
* Le mosaicature nazionali della pericolosità da frana e idraulica sono realizzate dall'ISPRa sulla base dei dati forniti dalle Autorità di Bacino Distrettuali. I dati relativi ai tre scenari di pericolosità idraulica (D.Lgs. 49/2010) non vanno sommati; lo scenario di pericolosità bassa rappresenta lo scenario massimo atteso ovvero la massima estensione delle aree inondabili.
