**APPENDICE 4**  
**GUIDA ILLUSTRATA ALLE RISPOSTE –**  
**Indice di Qualità Morfologica (IQM)**

**APPENDICE n. 4 – al Manuale: Rinaldi M., Surian N., Comiti F., Bussetini M. (2014):**  
**IDRAIM – Sistema di valutazione idromorfologica, analisi e monitoraggio dei corsi**  
**d'acqua – ISPRA – Manuali e Linee Guida 113/2014. Roma, giugno 2014.**

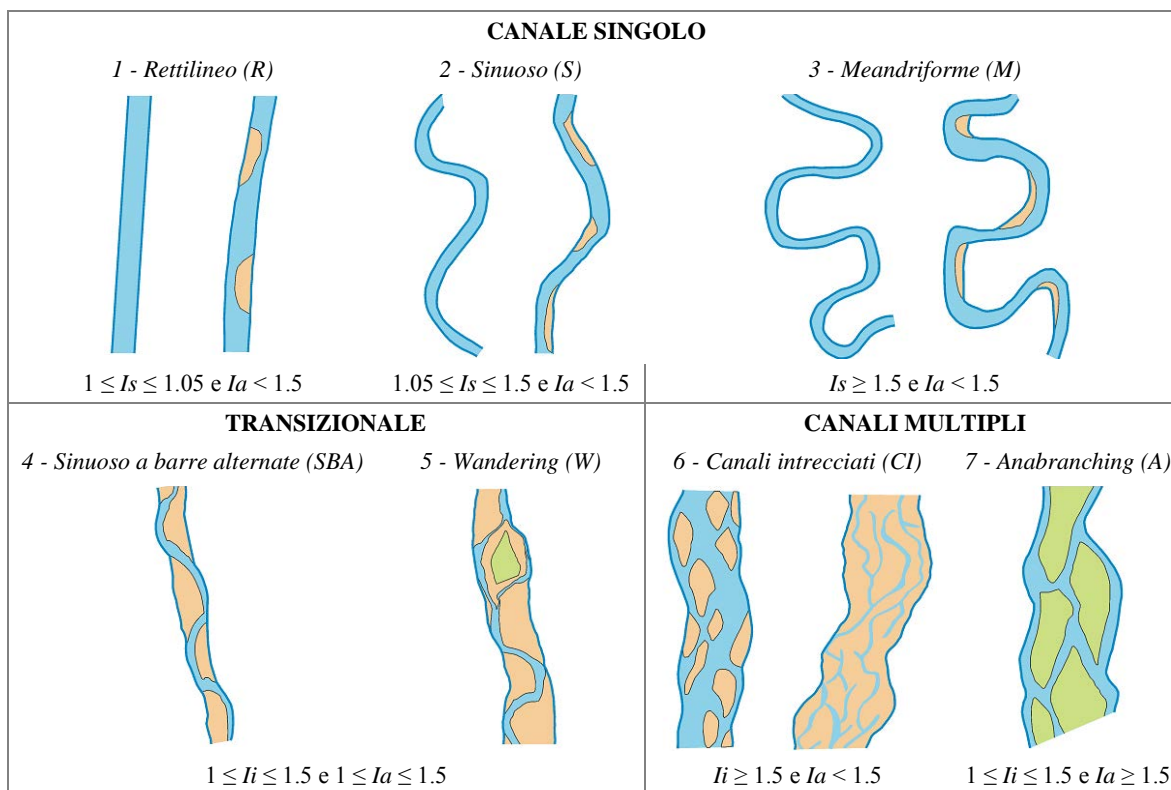
**Figura A4.5** – Morfologie di alvei semiconfinati e non confinati.  $I_s$ : indice di sinuosità;  $I_i$ : indice di intrecciamento;  $I_a$ : indice di anabranching.

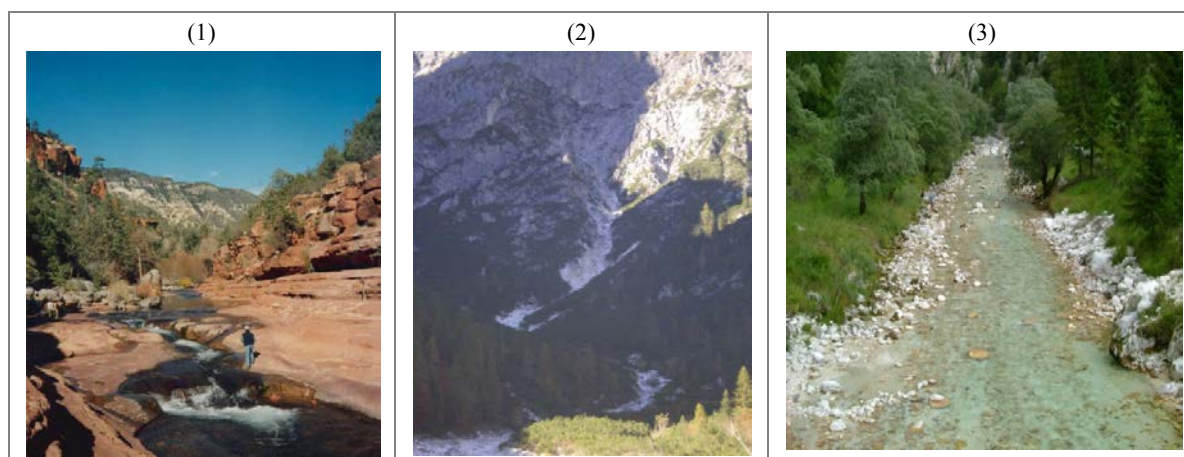
**Figura A4.10** – Prima classificazione morfologica dei torrenti a scala di tratto. (1) Alveo in roccia; (2) alveo colluviale; (3) alveo alluvionale (a fondo mobile).

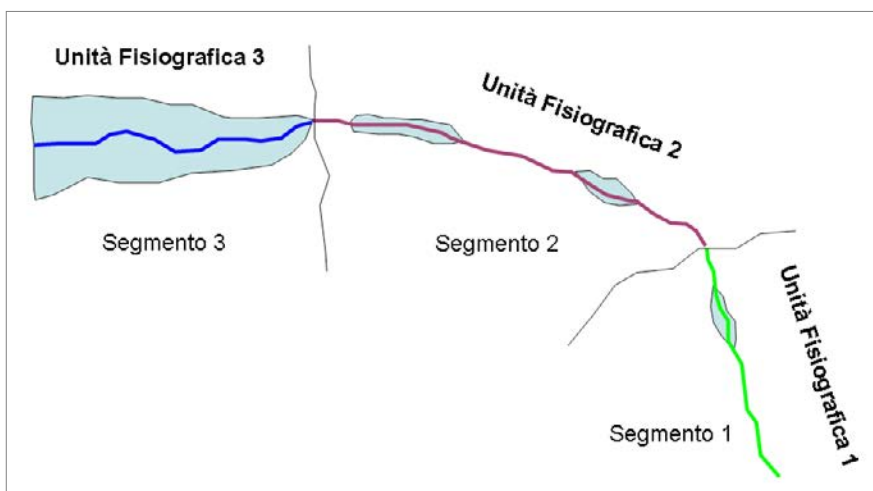
**Figura A4.14** – Riepilogo della suddivisione in tratti. **STEP 1:** ad ogni unità fisiografica corrisponde almeno un segmento.

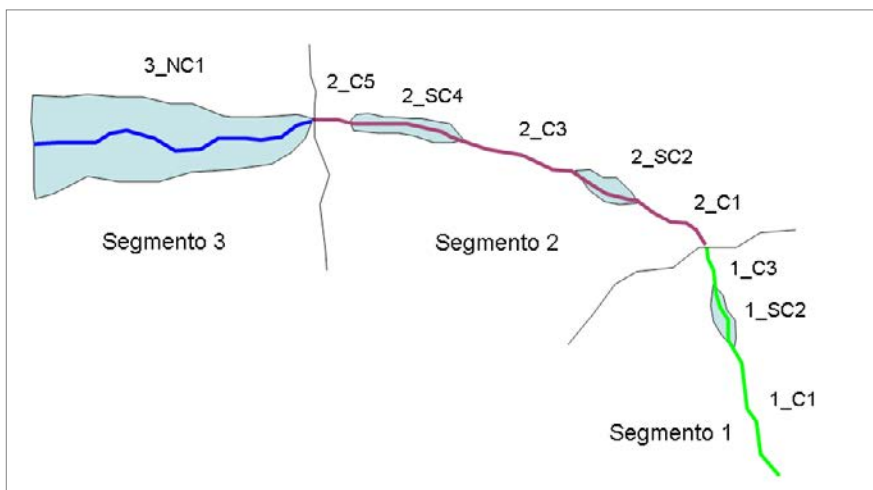
**Figura A4.15** – Riepilogo della suddivisione in tratti. **STEP 2:** si effettua una prima suddivisione dei segmenti sulla base delle classi di confinamento (C: confinato, SC: semiconfinato, NC: non confinato).

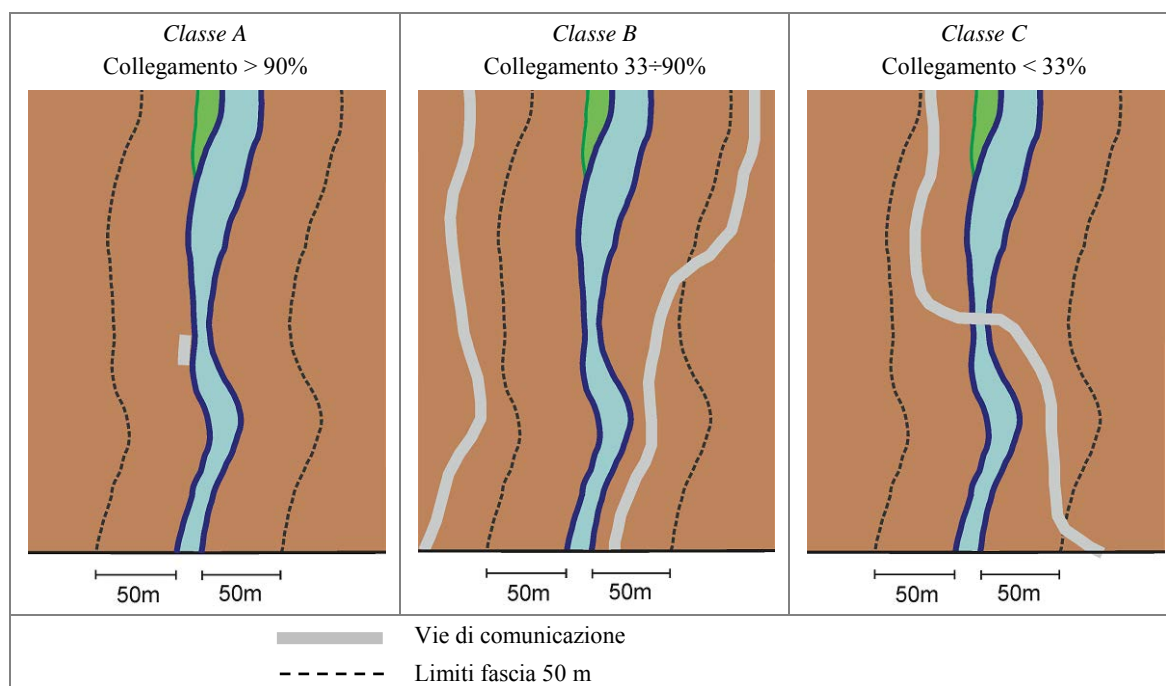
**Figura A4.31** – Connessione tra versanti e corridoio fluviale. *Classi* in funzione del collegamento tra corso d'acqua e versanti adiacenti per una fascia di 50 m per ognuno dei due lati.

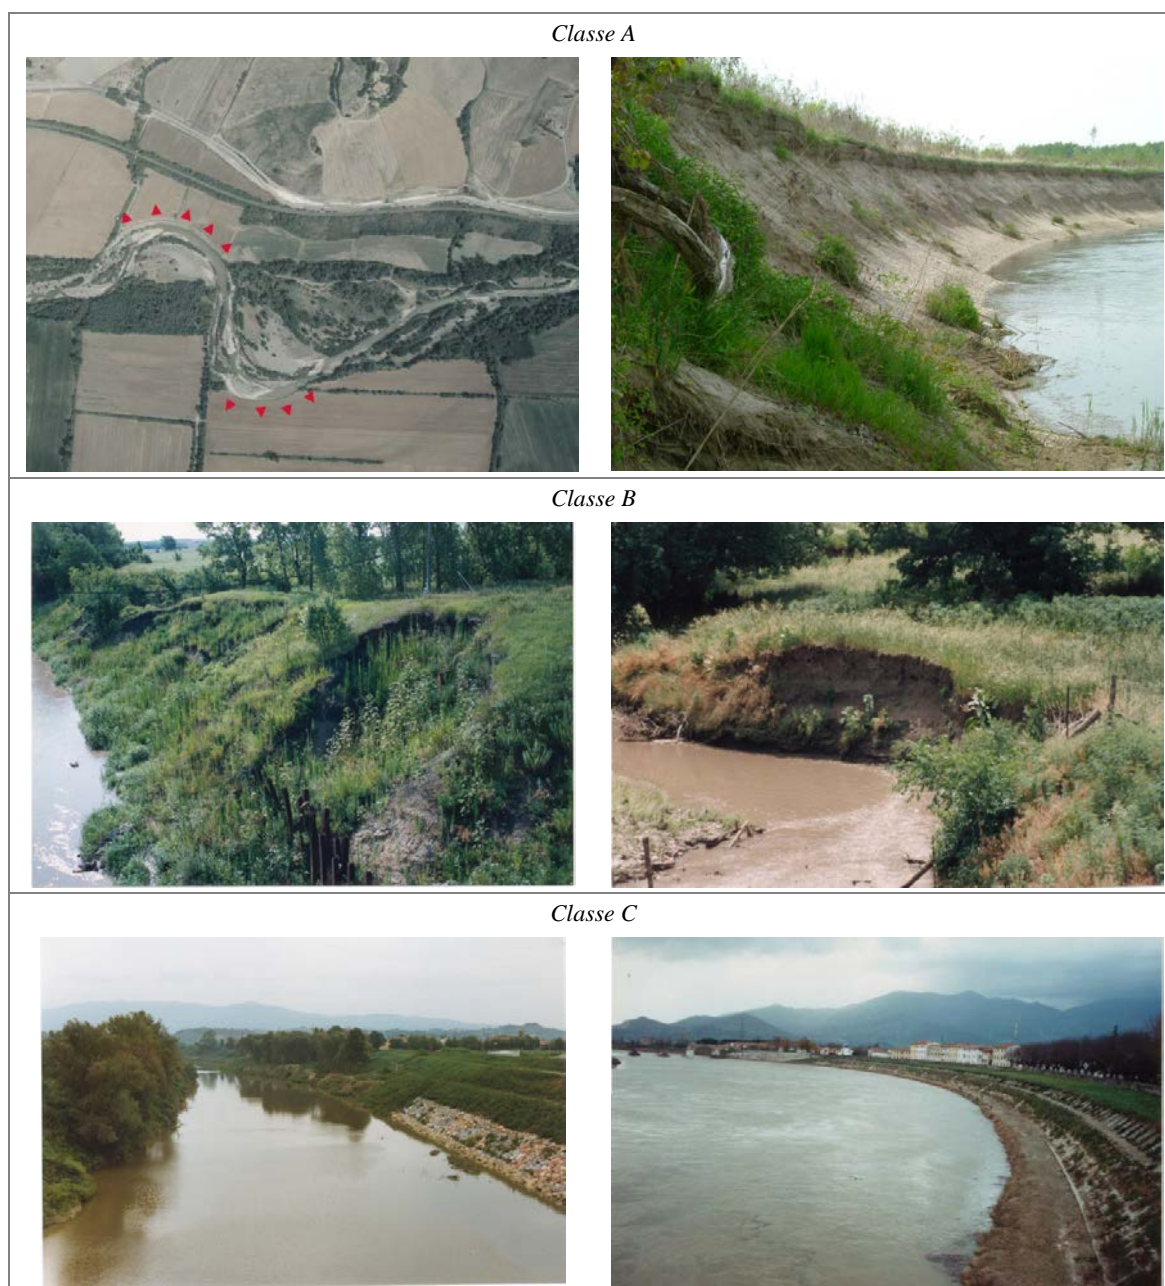
**Figura A4.32** – Processi di arretramento delle sponde. *Classe A*: frequenti sponde in arretramento, soprattutto sul lato esterno delle curve (freccie rosse nella foto a sinistra). *Classe B*: rientrano in questa classe i tratti con erosioni osservate solo localmente. *Classe C*: assenza di sponde in erosione per presenza di interventi di protezione e/o dinamica dell'alveo assente.

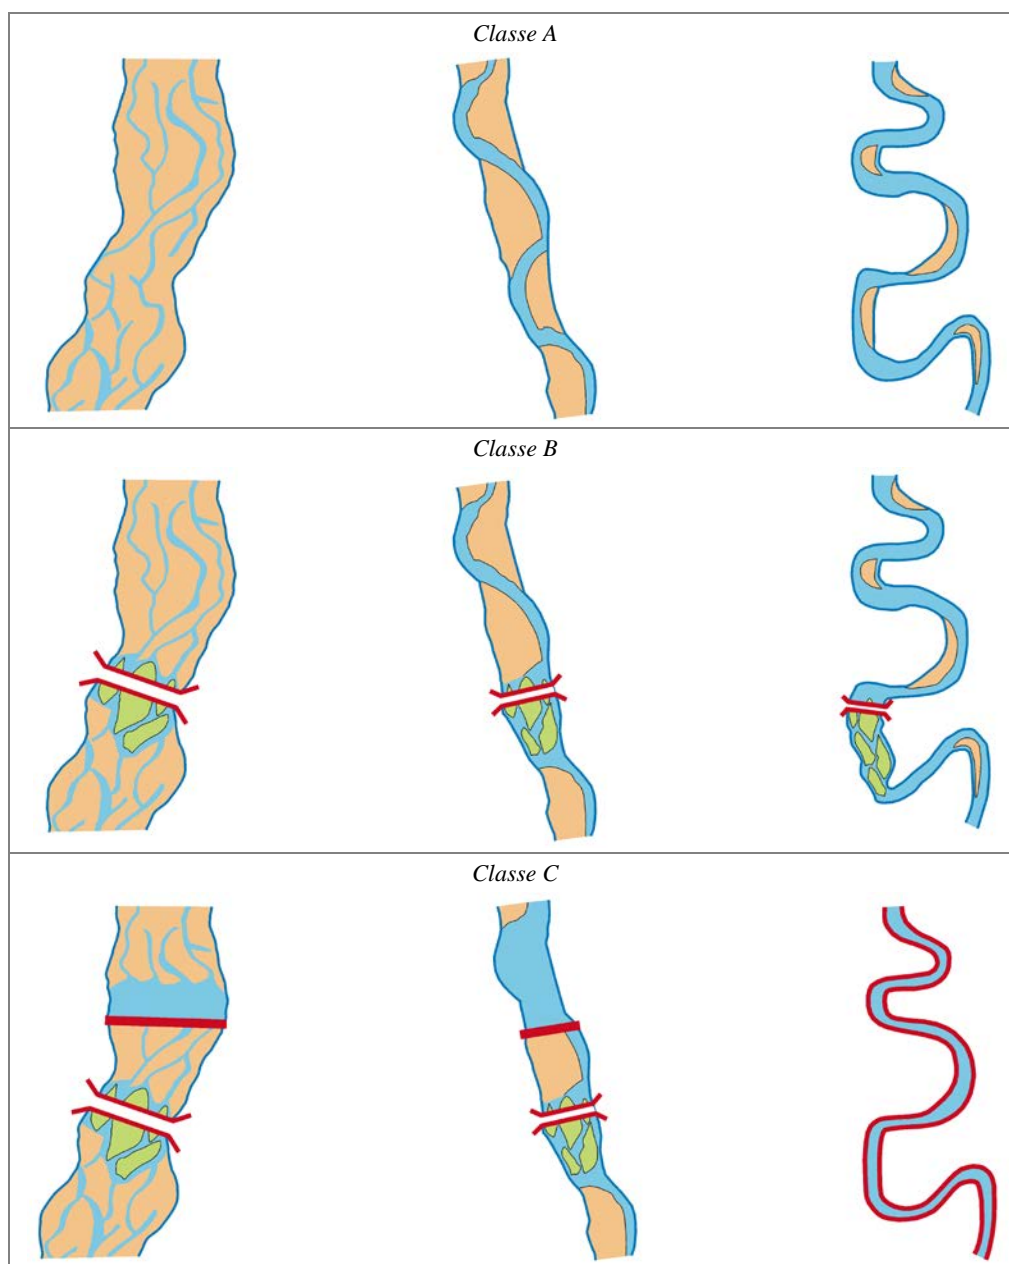
**Figura A4.36** – Forme e processi tipici della configurazione morfologica: esempi relativi ad alvei a canali multipli, transizionali ed a canale singolo. *Classe A*: assenza di alterazioni. *Classe B*: la presenza di un ponte altera la configurazione morfologica (< 33% del tratto) attraverso la formazione di isole. *Classe C*: nel caso di alveo a canali intrecciati e transizionale, la presenza di un ponte e di una briglia producono alterazioni significative nel tratto (> 33%). Nonostante tali alterazioni, il tratto mantiene una prevalenza di forme tali da poterlo classificare nel suo insieme come a canali intrecciati e sinuoso a barre alternate rispettivamente. Nel caso di alveo a canale singolo, la fissazione delle sponde provoca la perdita delle forme e dei processi tipici di tale tipologia (barre, erosioni di sponda, ecc.), nonostante il mantenimento della configurazione planimetrica meandriforme.

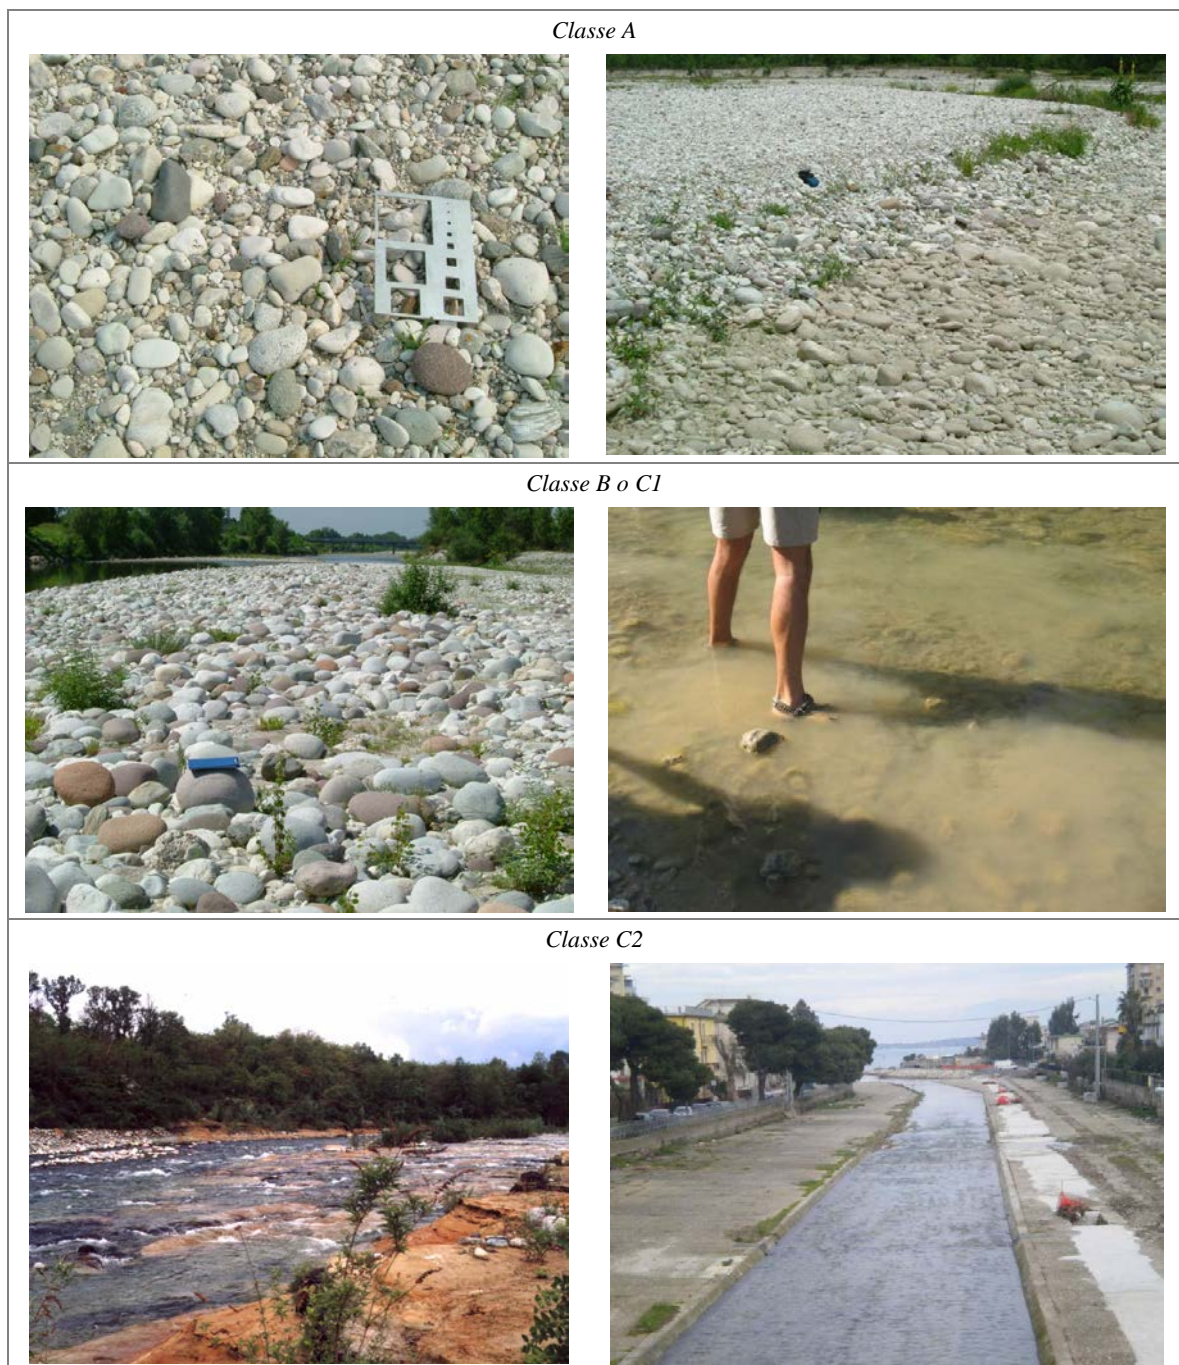
**Figura A4.44** – Alterazioni del substrato in alvei semi- e non confinati. *Classe A*: naturale eterogeneità dei sedimenti in un alveo non confinato. *Classe B o C1*: presenza di corazzamento (foto a sinistra) o *clogging* (foto a destra) (l'attribuzione alla *Classe B o C1* dipende dall'estensione del fenomeno nel sito di indagine). *Classe C2*: alveo con substrato affiorante a causa di incisione del fondo (foto a sinistra) o alveo con fondo completamente rivestito (foto a destra).

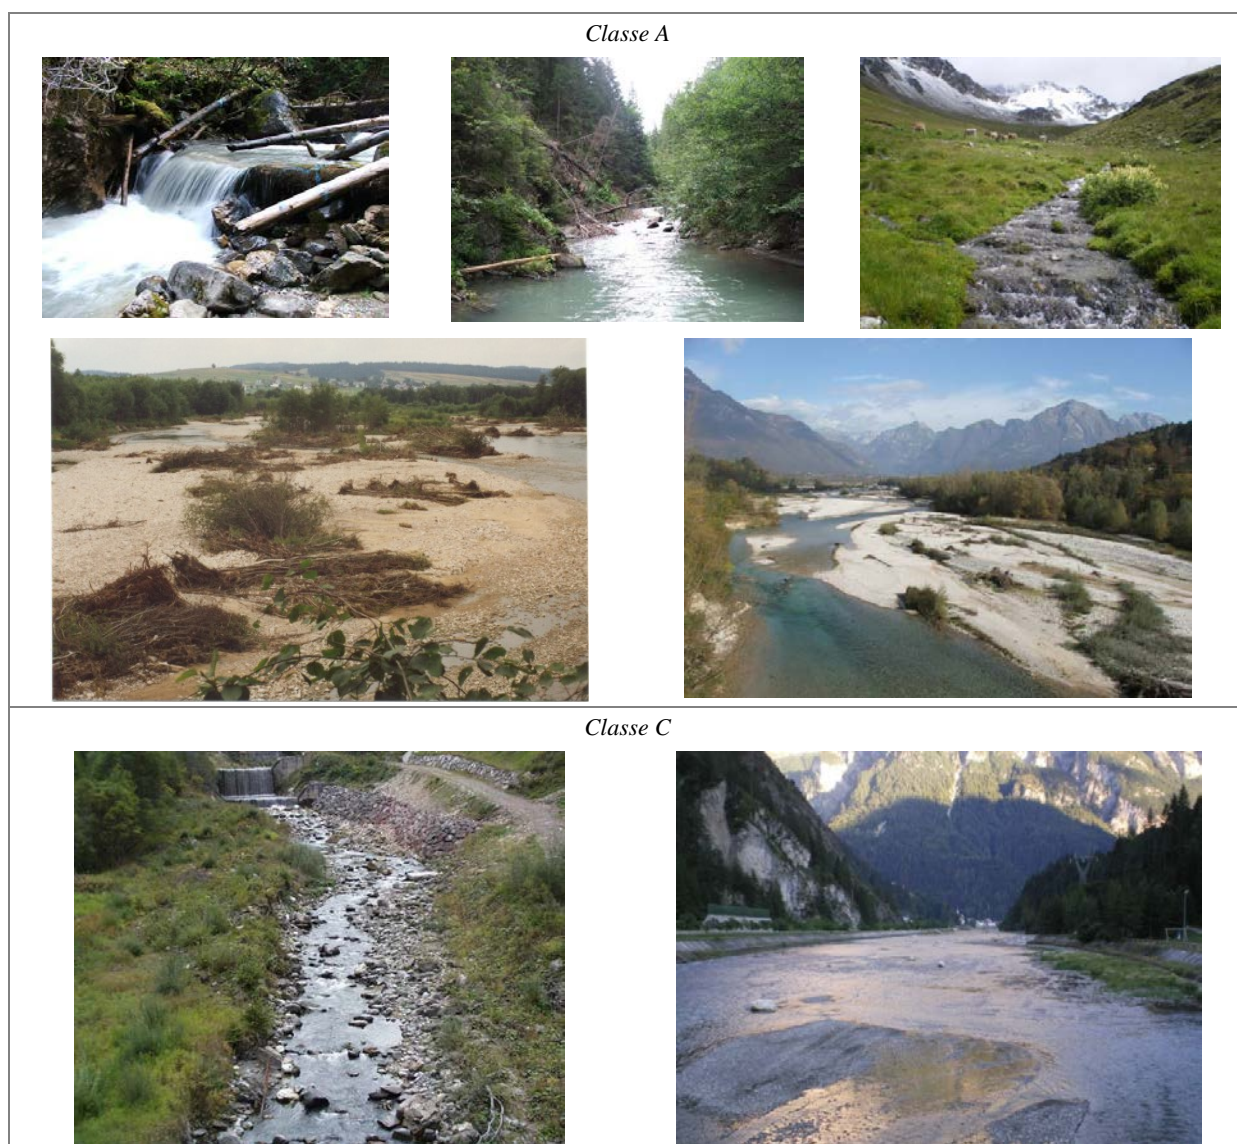
**Figura A4.45** – Presenza di materiale legnoso. *Classe A*: naturale presenza di legname in un alveo confinato di larghezza limitata e ad elevata pendenza (a gradinata, foto in alto a sinistra) e in un alveo confinato di larghezza maggiore e a minore pendenza (morfologia a letto piano, foto in alto al centro); naturale assenza di legname in quanto il tratto si trova al di sopra del limite del bosco (foto in alto a destra); naturale presenza di legname in alvei non confinati (foto al centro). *Classe C*: esempi di alvei con assenza di legname a causa di recenti interventi di rimozione (foto in basso).

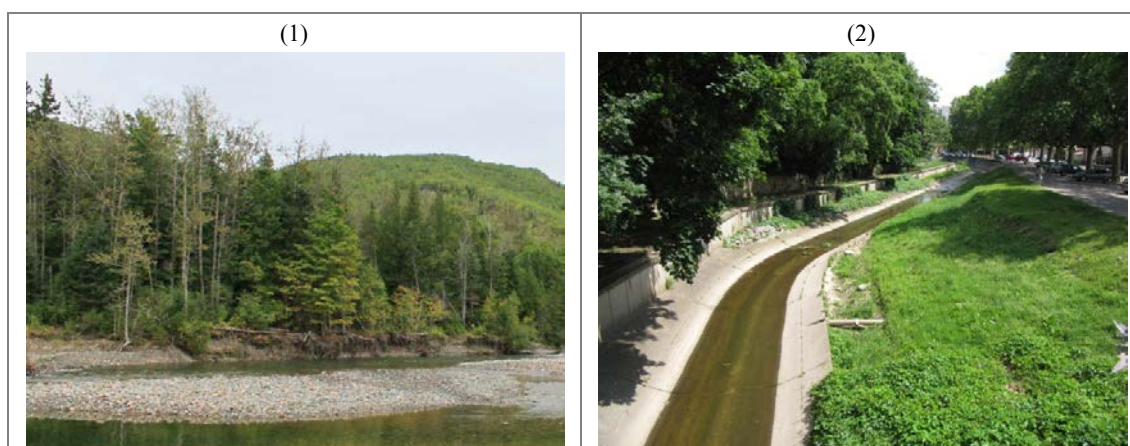
**Figura A4.46** – Vegetazione nella fascia perifluviale. (1) presenza di fascia di vegetazione perifluviale connessa all'alveo in un tratto semiconfinato; (2) assenza di vegetazione funzionale (a destra) oppure presenza di vegetazione ma disconnessa dall'alveo a causa di muri arginali.
