**ISPRA**

## Comunicato evento

Il maremoto del 2 maggio 2020

Mar Mediterraneo orientale

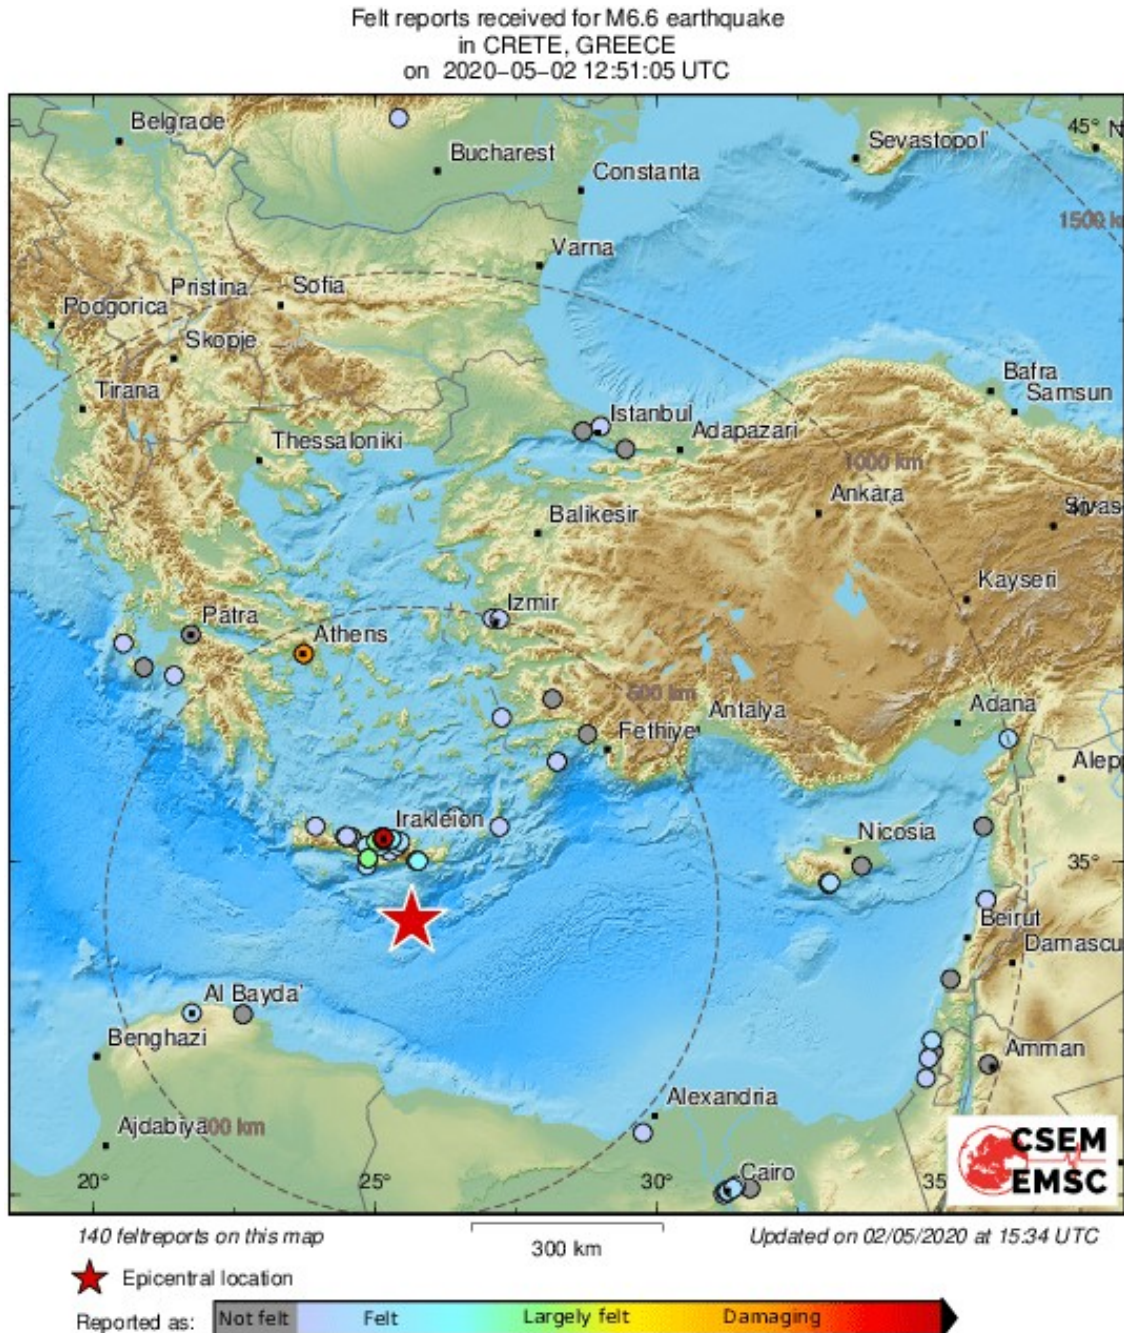
Figura 3 - Area di avvertimento dell'evento sismico. Fonte CSM - EMSc - <https://www.emsc-csem.org/Earthquake/earthquake.php?id=720235#>

Dalle prime informazioni riportate dalla stampa, sembra che l'evento sismico sia stato percepito in un'area molto vasta, inclusa la capitale Atene (Figura 3). Al momento, pare comunque che non abbia prodotto danni significativi, né vittime.

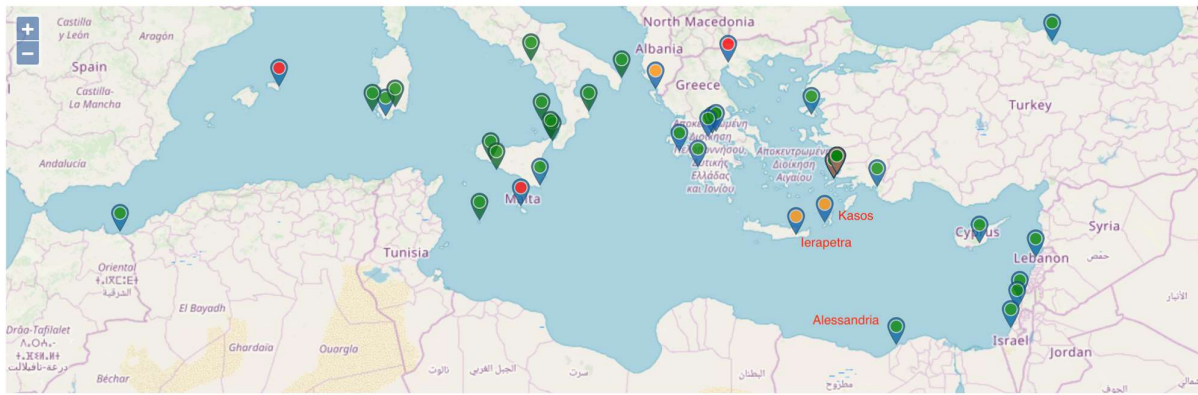
Figura 5 - Stazioni mareografiche disponibili per l'area mediterranea attraverso il TAD server del JRC.  
 Fonte [https://webcritech.jrc.ec.europa.eu/TAD\\_server/Home](https://webcritech.jrc.ec.europa.eu/TAD_server/Home)

L'osservazione è stata estesa all'intera rete mareografica del Mediterraneo, attraverso il JRC-TAD server [https://webcitech.jrc.ec.europa.eu/TAD\\_server/Home](https://webcitech.jrc.ec.europa.eu/TAD_server/Home) (Figura 5). Un chiaro segnale di tsunami è stato registrato nella stazione NOA - National Observatory of Athens - di Ierapetra, dove alle ore 13.12, il mareogramma ha segnato un picco di circa 12-15 cm, con un'oscillazione massima, picco-picco, di 30 cm (Figura 6). La stazione NOA di Kasos, sulla costa settentrionale dell'isola, è stata raggiunta dall'onda alle ore 13.46 circa ed ha registrato un picco di circa 5 cm (oscillazione picco-picco di circa 10 cm - Figura 7). Non sono stati osservati effetti nelle stazioni di Alessandria d'Egitto e in quelle ubicate lungo la costa di Israele.

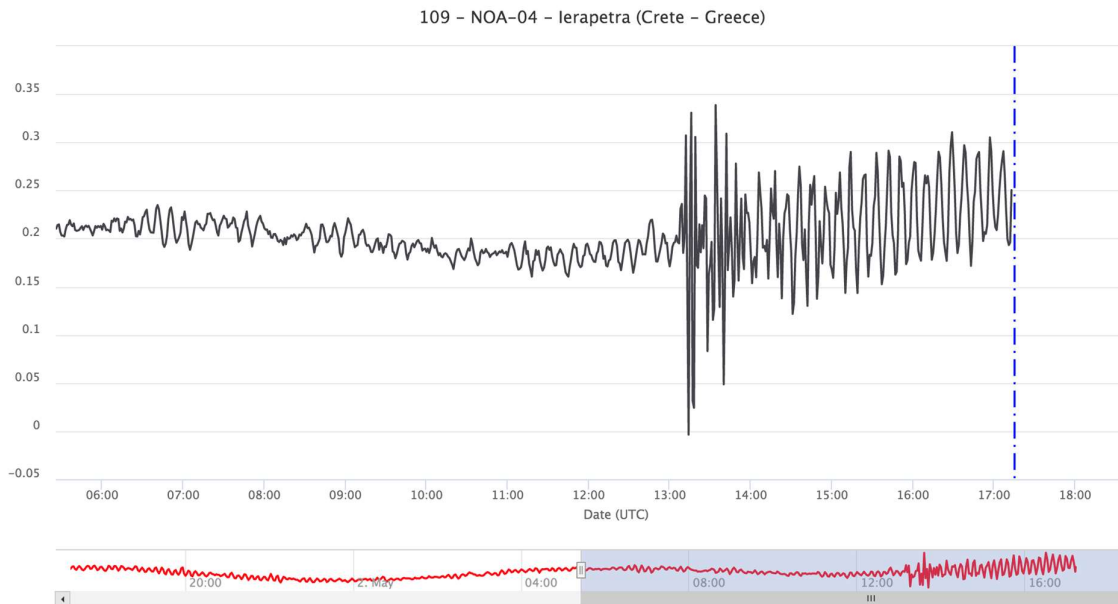
Figura 6 - Registros della stazione mareografica di Ierapetra, gestita dal NOA - National Observatory of Athens.  
 Fonte [https://webcritech.jrc.ec.europa.eu/TAD\\_server/Home](https://webcritech.jrc.ec.europa.eu/TAD_server/Home)

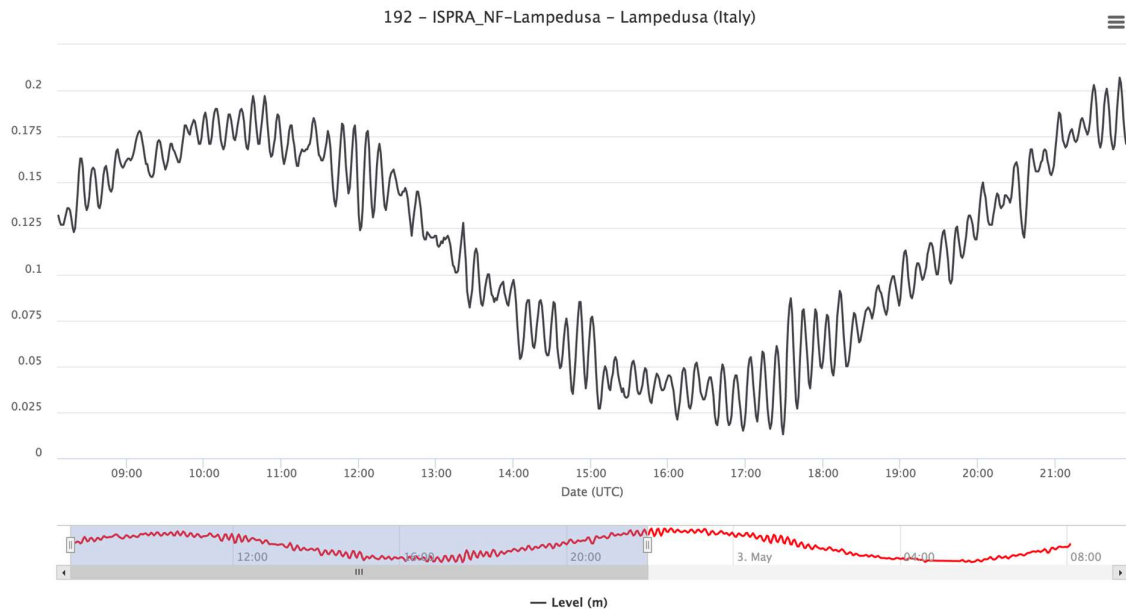
Figura 9 - Mareogramma sintetico della stazione di Lampedusa – Sicilia. Non ci sono segnali di arrivo dell'onda di tsunami. Fonte [http://tsunami.isprambiente.it/TAD\\_server](http://tsunami.isprambiente.it/TAD_server)

Come da previsione, le stazioni italiane non sono state raggiunte da onde di tsunami, ciò è confermato dai mareogrammi delle stazioni di Portopalo di Capo Passero, Lampedusa e Crotona, quelle poste sui settori sudorientali della costa italiana e più vicine all'area sorgente (Figura 8; Figura 9; Figura 10).

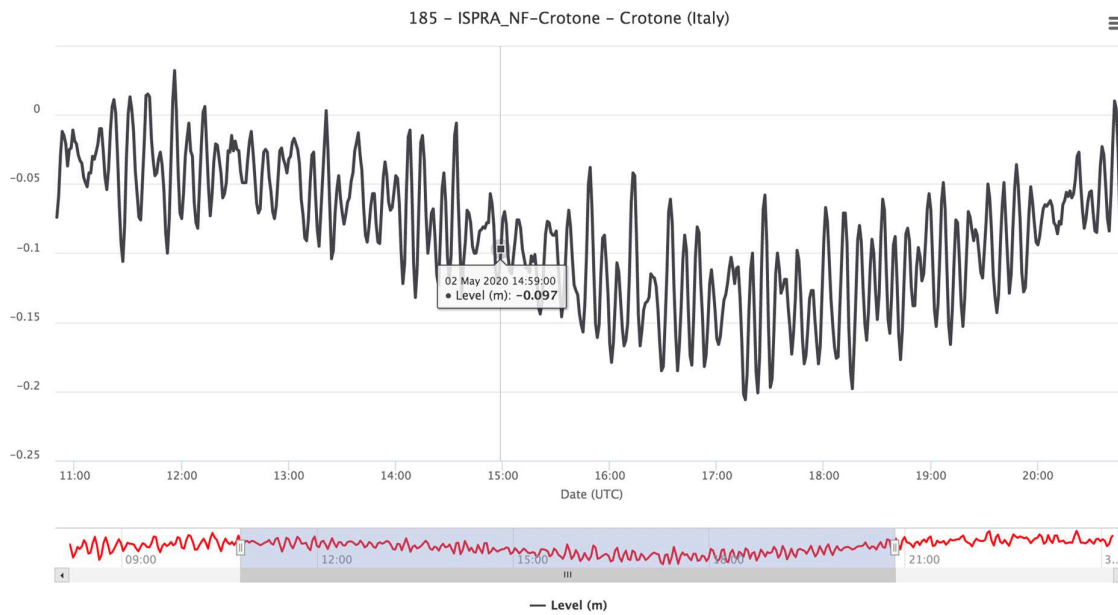
Figura 10 - Mareogramma sintetico della stazione di Crotona – Calabria. Non ci sono segnali di arrivo dell'onda di tsunami. Fonte [http://tsunami.isprambiente.it/TAD\\_server](http://tsunami.isprambiente.it/TAD_server)
