Comunicato evento

Il maremoto del 30 ottobre 2020

Mar Egeo – Isola di Samos

Marta Manca Zeichen, Maria Luisa Cassese, Giovanni Arena

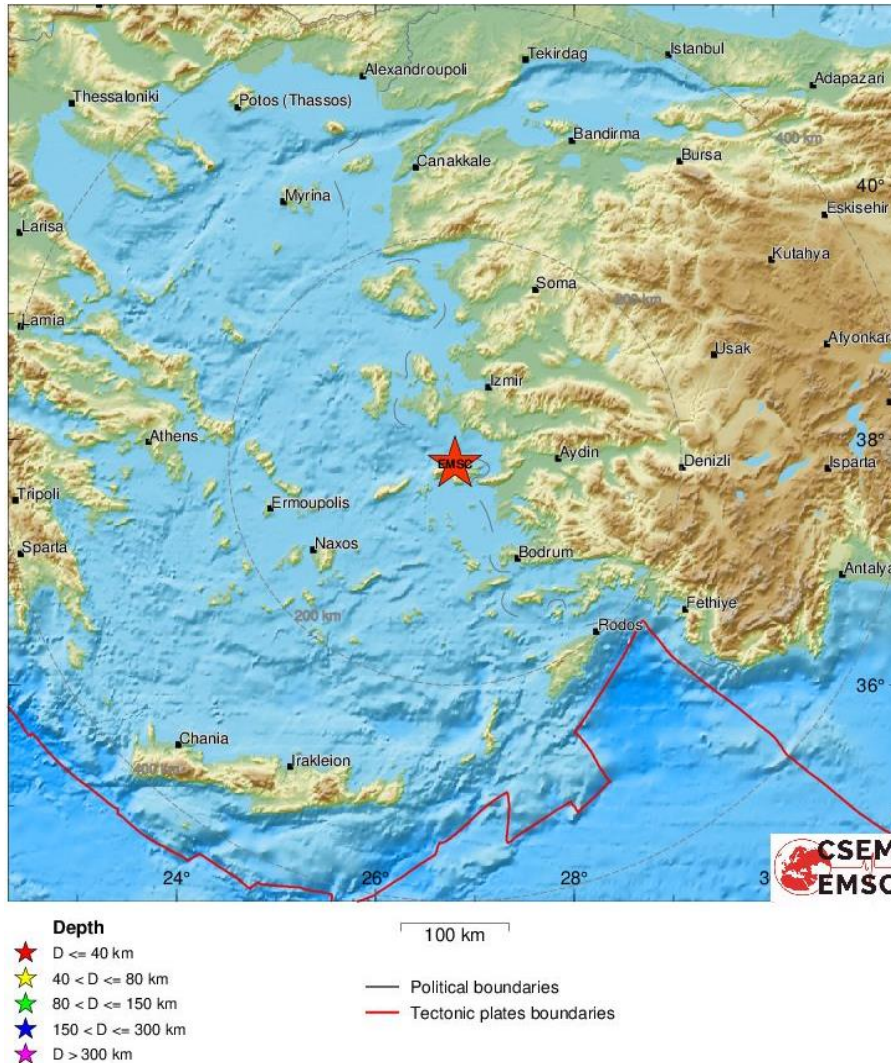
Fig. 1 Localizzazione dell'epicentro dell'evento sismico M_w 7.0 del 30 ottobre 2020 nel Mediterraneo orientale, a circa 40 km dalla costa settentrionale dell'isola di Samos (Grecia). Fonte CSEM-EMSC

Un evento sismico di magnitudo M_{wp} 7.0 (EMSC) è avvenuto alle ore 11:51:26 UTC (12:51 ora italiana) del 30 ottobre 2020 nel Mar Mediterraneo Orientale, al largo della costa settentrionale dell'Isola di Samos (Grecia) nel Dodecaneso. L'epicentro è stato localizzato a mare (coordinate geografiche lat, lon: 37.83 N 26.80 E), alla distanza di 40 km dall'Isola di Samos e con una profondità ipocentrale di 13 km (Fig. 1; Fig. 2).

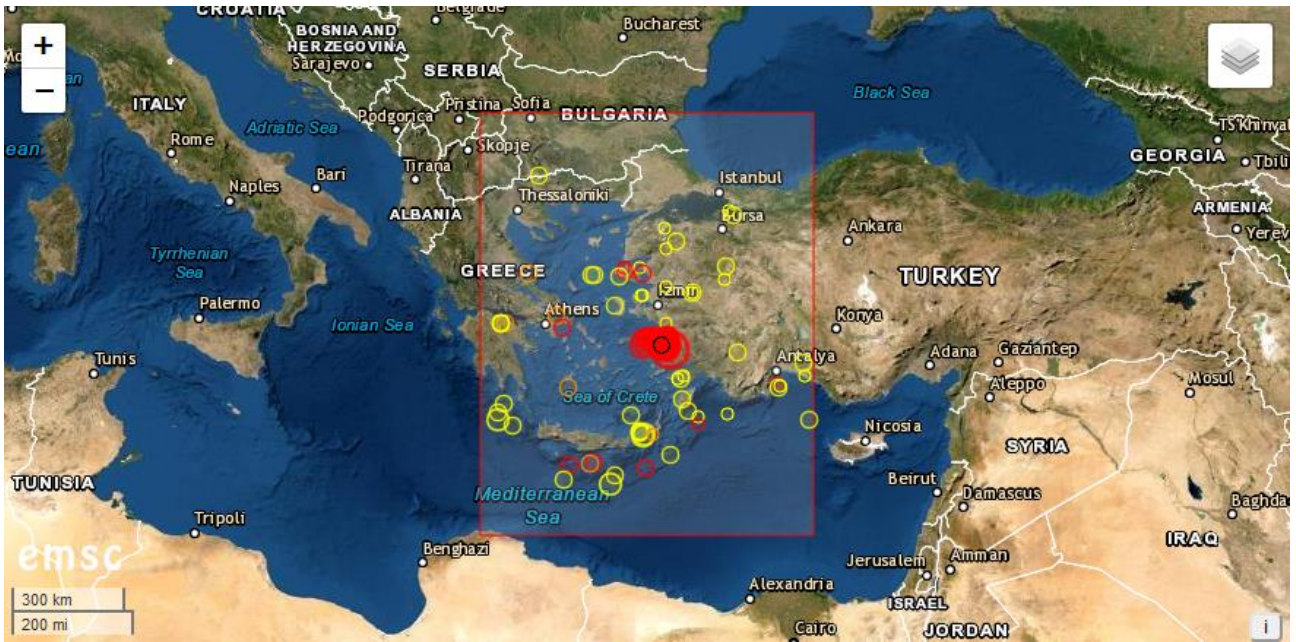
Fig. 2 Localizzazione dell'epicentro dell'evento sismico Mw 7.0 del 30 ottobre 2020 nel Mediterraneo orientale. I cerchi colorati indicano l'epicentro in rosso (le precedenti 24 h), la sismicità dei 7 giorni passati in giallo e in arancione le 48 h passate. Fonte: <https://www.emsc-csem.org/Earthquake/earthquake.php?id=915921>

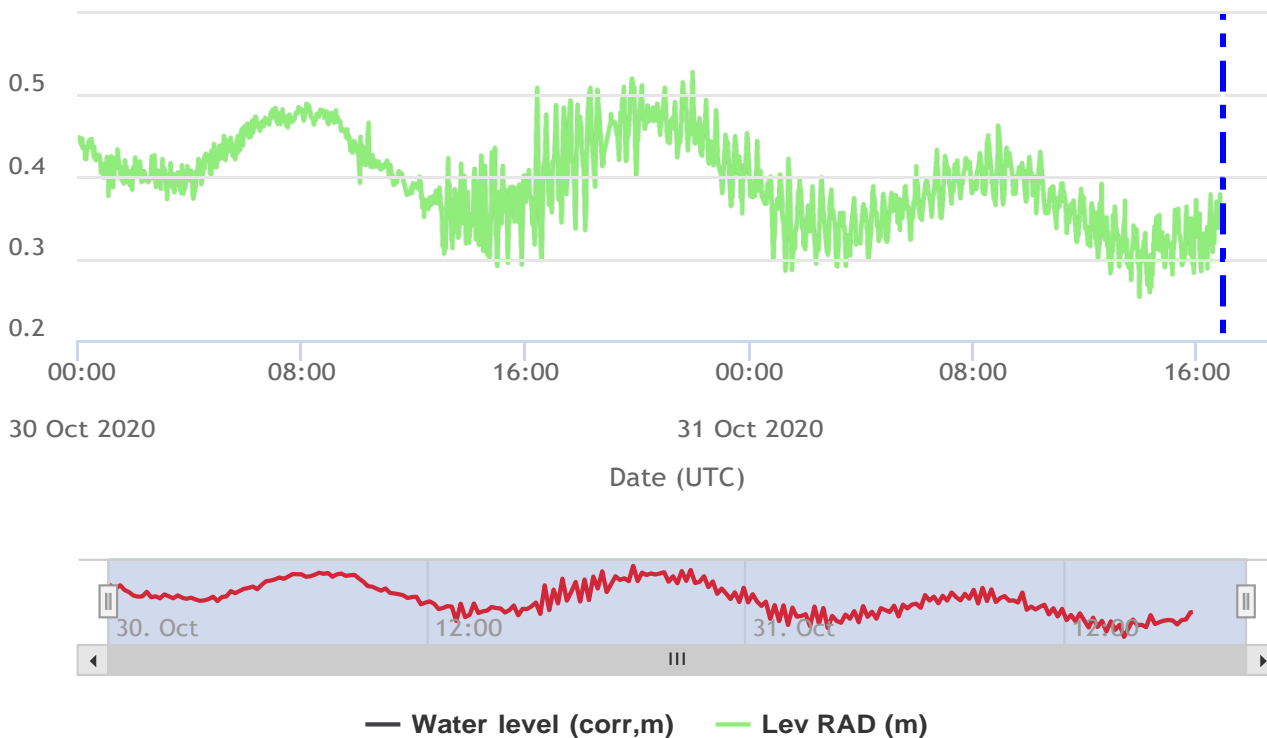
141 - IDSL-25 - Kos (Kos - Greece)

Figura 7 RegISTRAZIONI della stazione mareografica di Kos, gestita dal JRC Fonte https://webcritech.jrc.ec.europa.eu/TAD_server/Home

Un chiaro segnale di tsunami è stato registrato nella stazione JRC di Kos (Fig. 7), dove alle ore 13.50 UTC, il mareogramma ha segnato un picco di circa 12 cm ed alle 16.30 registrava un picco di massimo di 20 cm.

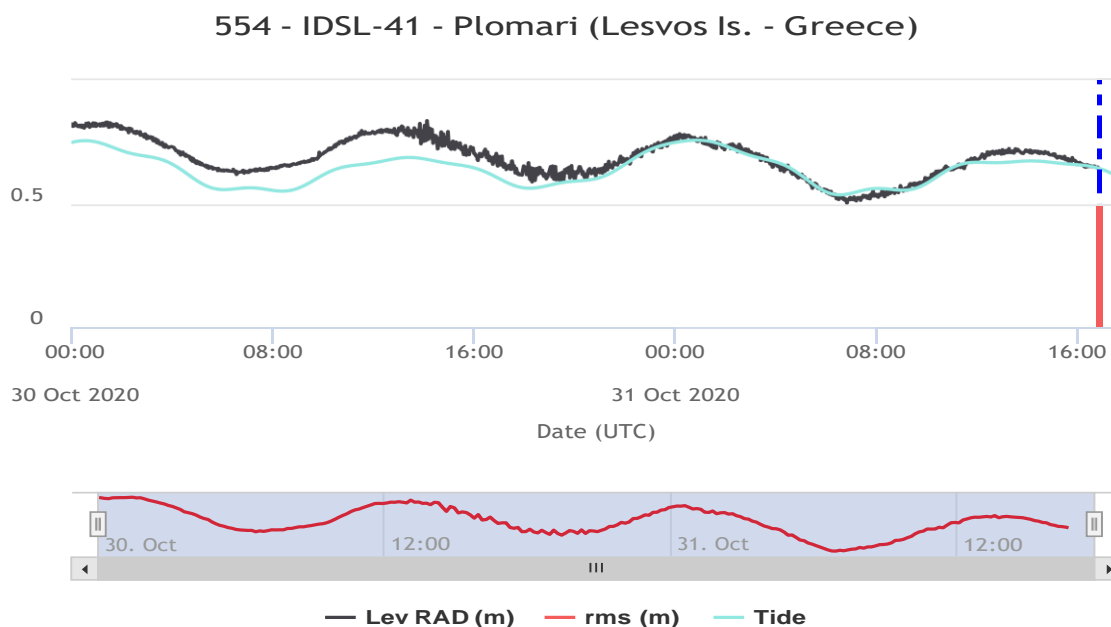
Figura 8 Mareogramma sintetico della stazione di Plomari (Grecia) Fonte http://tsunami.isprambiente.it/TAD_server

Anche nelle stazioni di Plomari (sulle coste greche) e Hrakleio (sull'isola di Creta) sono state registrate anomalie nei mareogrammi. Più specificamente il mareografo di Plomari (Fig. 8) ha registrato un innalzamento di circa 10 cm tra le 13:39 e le 14:07 UTC, mentre la stazione di Hrakleio (Fig. 9) ha registrato un innalzamento di più di 10 cm alle 19:18 UTC, confermato dalla stazione di Kasos (Grecia) (Fig. 10).

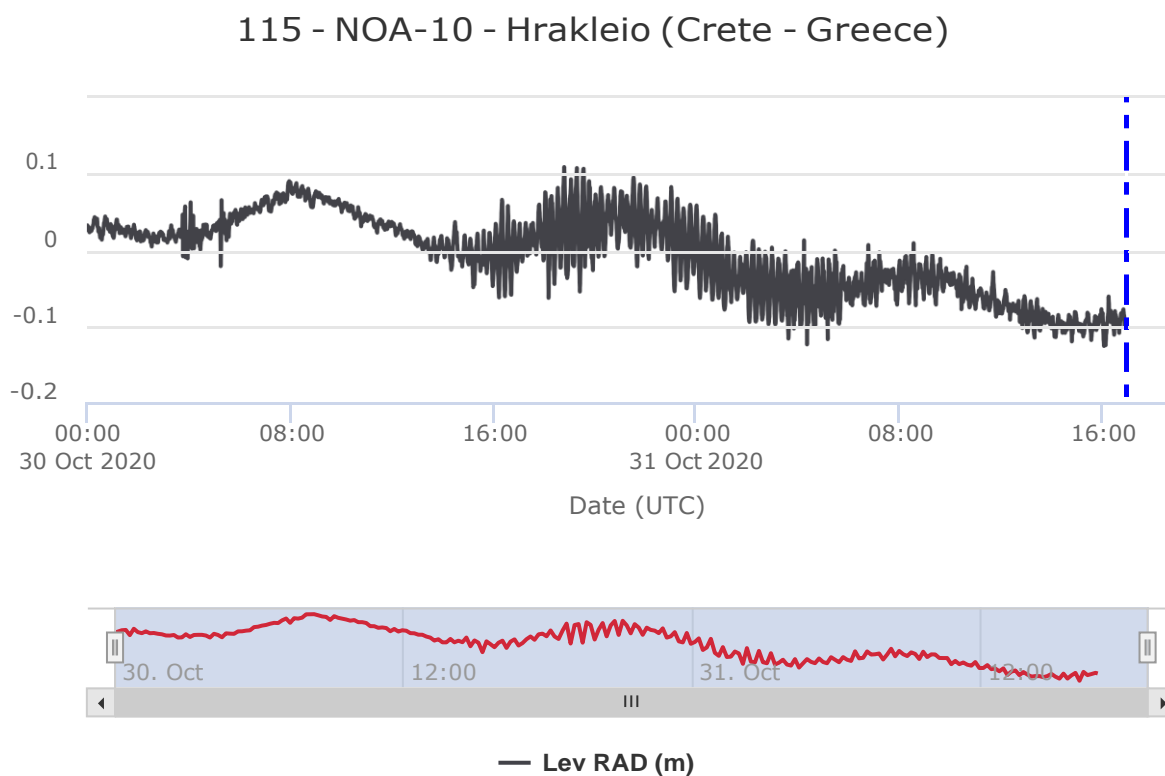
Figura 9 Mareogramma sintetico della stazione di Hrakleio (Creta, Grecia) gestita dal NOA- National Observatory of Athens. Fonte https://webcritech.jrc.ec.europa.eu/TAD_server/Home

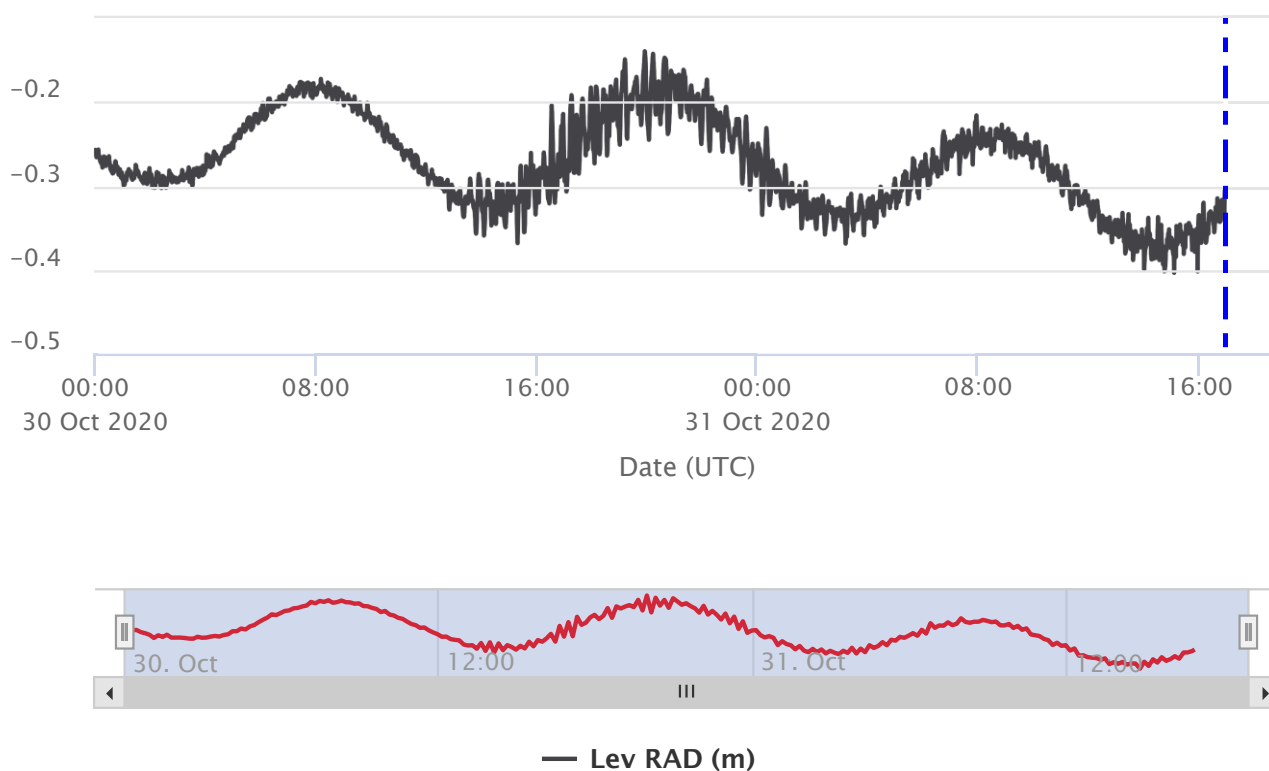
106 – NOA-03 – Kasos (Greece)

Figura 10 - Mareogramma sintetico della stazione di Kasos [Fonte http://tsunami.isprambiente.it/TAD_server](http://tsunami.isprambiente.it/TAD_server)
