ISPRA
Istituto Superiore per la Protezione
e la Ricerca Ambientale

Nota tecnica

Il maremoto del 3 luglio 2019 nell'area di Stromboli e del Tirreno meridionale

Roma, 8 luglio 2019

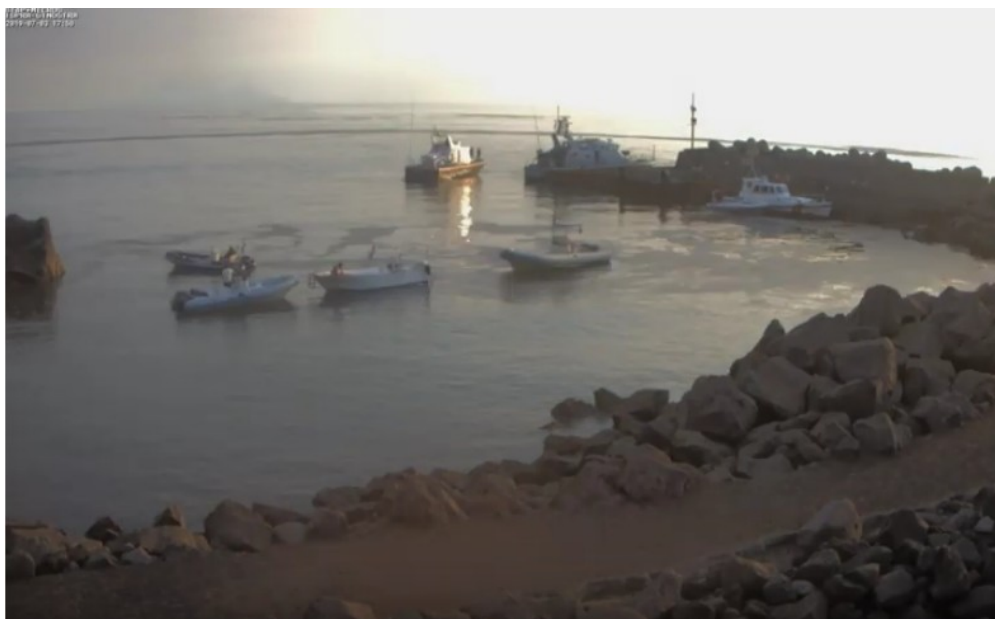
In copertina: onde registrate dalla ~~videocamera~~fotocamera ISPRA, ubicata nel porto di Ginostra, in data 3 luglio 2019 (ISPRA, 2019). Le onde (in pratica un modesto tsunami) sono state causate dalla perturbazione del mare dovuta all'eruzione e ai flussi piroclastici lungo la Sciara del Fuoco.

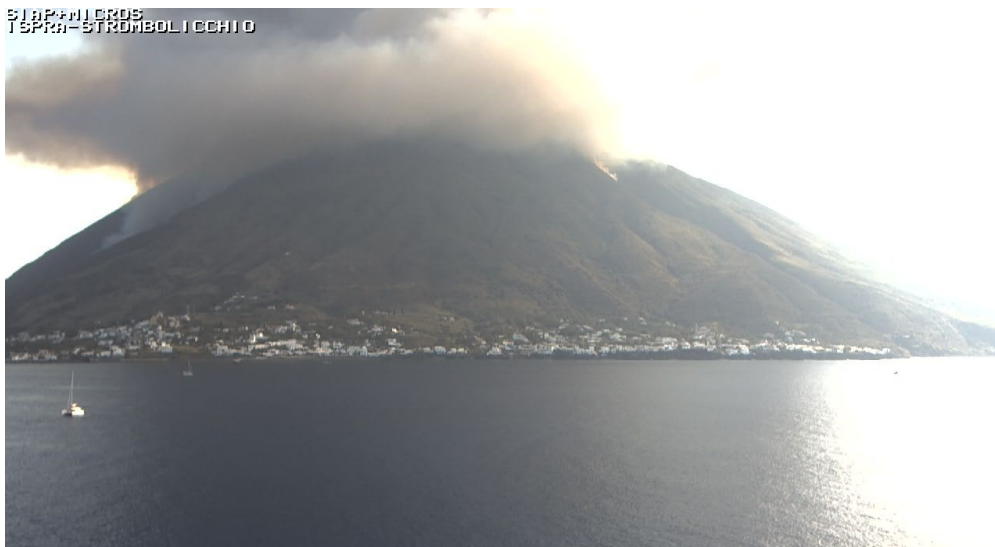
Figura 1- Eruzione dello Stromboli ripresa dalla [videocamera-fotocamera](#) ISPRA della stazione RMN di Strombolicchio

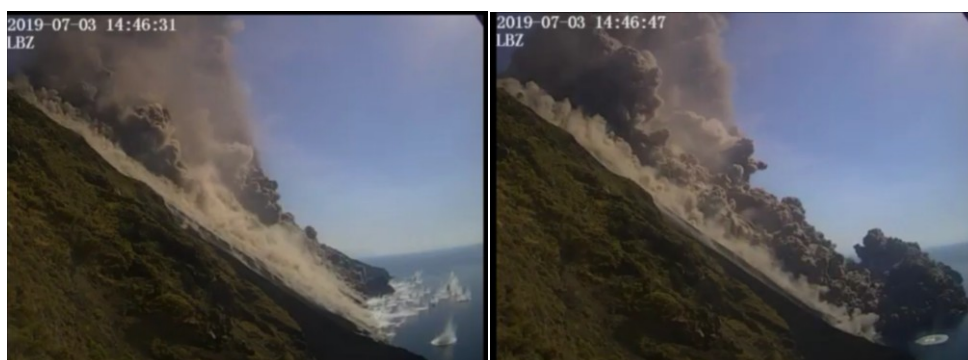
Figura 2 - Flussi piroclastici registrati dalla videocamera lungo la Sciara del Fuoco (Fonte LGS, 2019).

Il LGS (2019) precisa che "...La colonna ha generato successivamente un flusso piroclastico all'interno della Sciara del Fuoco che ha raggiunto la costa in corrispondenza di Punta dei Corvi, intorno alle 14:46:30 UTC e si è propagato per diverse centinaia di metri sulla superficie del mare. Un secondo flusso si è propagato nella parte centrale della Sciara del Fuoco ed ha raggiunto la costa intorno alle 14:46:40 UTC (Figura 7). Il materiale piroclastico esce dal campo di vista della telecamera e plausibilmente si è propagato fino a distanze superiori agli 800 metri dalla costa ..." (Figura 2Figura-2).

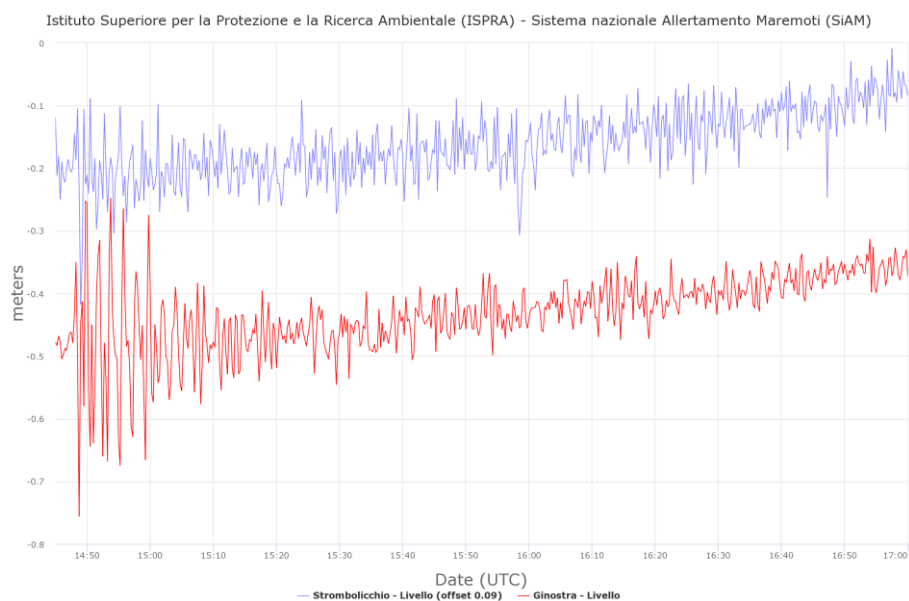
Figura 3 – Mareogrammi delle stazioni di Strombolicchio (in azzurro) e Ginostra (in rosso), relativi all'intervallo 14.40-17.00 UTC del 3 luglio 2019.

L'impatto in mare dei due principali flussi piroclastici ha determinato una perturbazione dello stato del mare e generato uno tsunami che è stato registrato dalle stazioni della RMN ((RMN - <https://www.mareografico.it/>) di Strombolicchio e Ginostra (Figura 3; Figura 4; ISPRA, 2019).

La stazione di Ginostra ha registrato una repentina variazione del livello del mare, chiaramente documentato nel mareogramma, con un'altezza di circa 40 cm, picco-picco, alle ore 14:48:15 UTC. Questa significativa variazione del livello del mare è avvenuta in coincidenza del minimo di marea e non sembra aver avuto un impatto significativo sulle coste.

Le oscillazioni del livello del mare sono continuate in attenuazione fino alle ore 15:05 UTC, registrando un valore picco-picco di 16 cm. Successivamente lo smorzamento è proseguito fino alle ore 16:18 UTC registrando un valore picco-picco di 14 cm, con un'ultima variazione di livello significativa alle ore 16:55 UTC pari a 8 cm picco-picco.

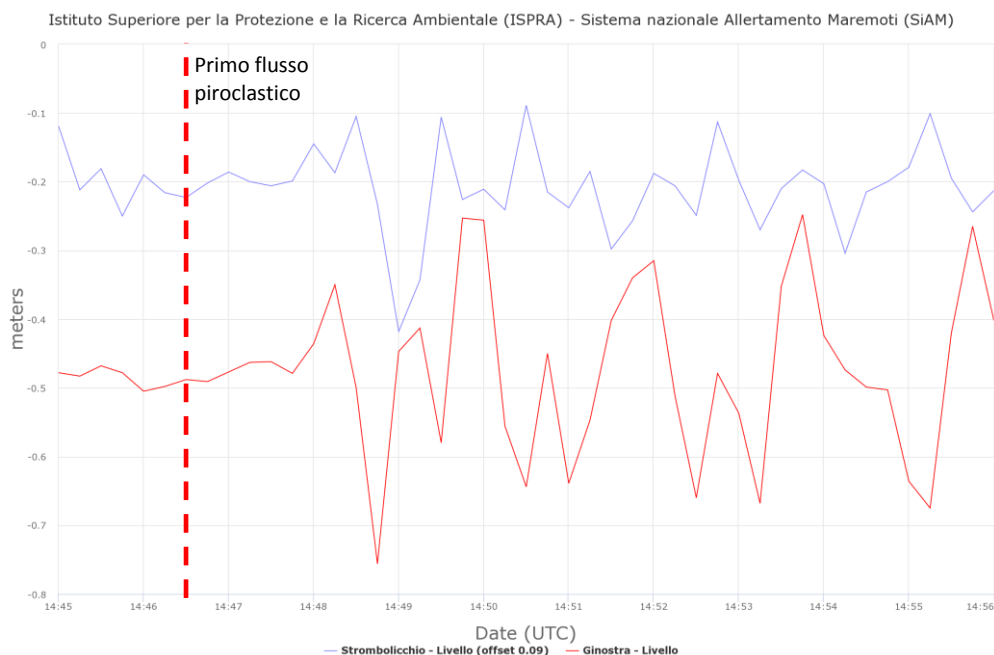
Figura 4 - Confronto tra i mareogrammi della stazione RMN di Strombolicchio (in azzurro) e Ginostra (in rosso). L'onda viene registrata dalla stazione di Ginostra alle ore 14:48:15, circa 15 secondi prima della stazione di Strombolicchio. La linea rossa verticale a tratteggio indica il tempo di 14:46:30, che viene indicato come il tempo di arrivo a mare del primo flusso piroclastico (LGS, 2019).

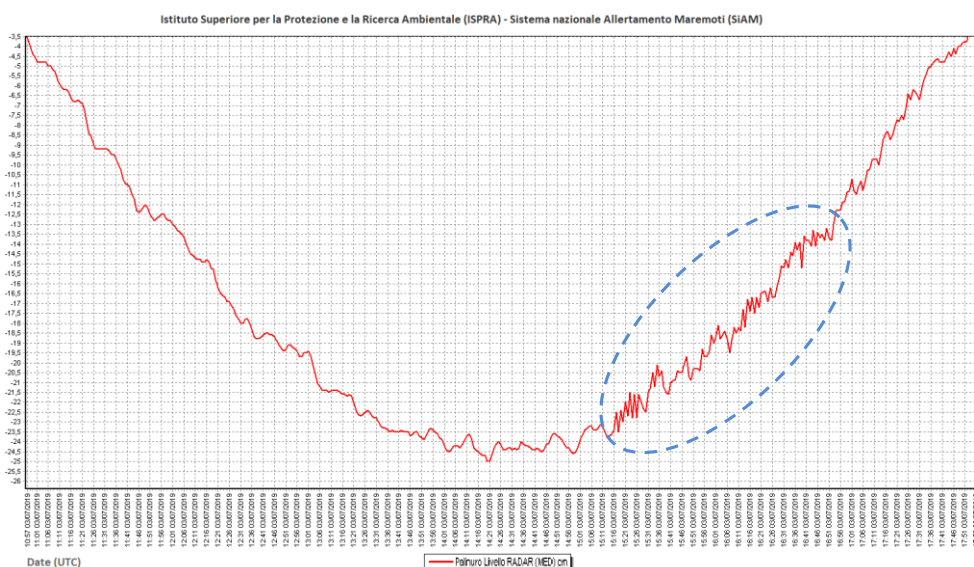
Figura 5 –Registrazione della stazione di Palinuro. Nel settore indicato dall’ellisse azzurra, si può osservare una perturbazione del livello marino a partire dalle ore 15:16 UTC. Le fluttuazioni osservate sono dell’ordine di 2 cm.

Un'ulteriore registrazione è disponibile per la stazione RMN di Palinuro. Tale stazione ha registrato una perturbazione del livello marino a partire dalle ore 15:16 UTC, quindi circa 28 minuti dopo la registrazione dello tsunami alla stazione di Ginostra (Figura 5).

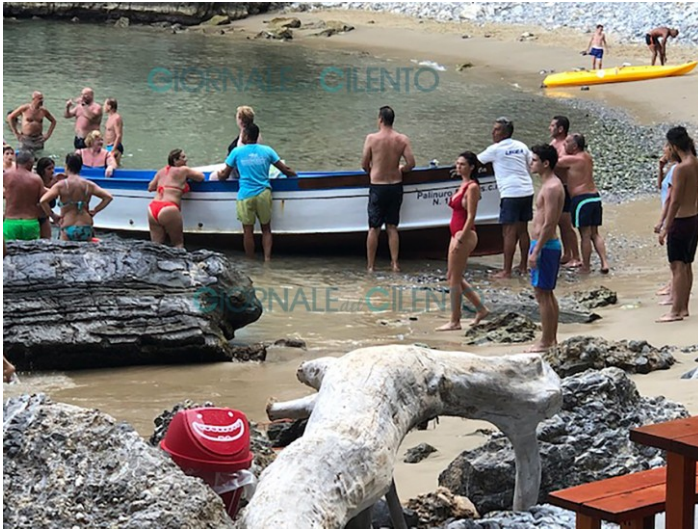
Figura 7 - I bagnanti aiutano i barcaioi a spingere in mare un gozzo arenato dopo il verificarsi del fenomeno (www.giornaledelcilentoit.it).

Gli stessi barcaioli della baia del Buondormire di Palinuro hanno avvertito la piccola onda di tsunami: ".....Un effetto strano, cose che non avevamo mai visto prima raccontano i barcaioli che hanno assistito in prima persona alla scena. Il mare si è tirato indietro di circa 6 o 7 metri e ha lasciato a secco i gozzi fermi a pochi passi dalla battigia" (Figura 7; www.giornaledelcilentito.it). Lo strano effetto è stato anche ripreso in un video, che è visibile al seguente link <https://www.youtube.com/watch?v=gNKA-yZzias>

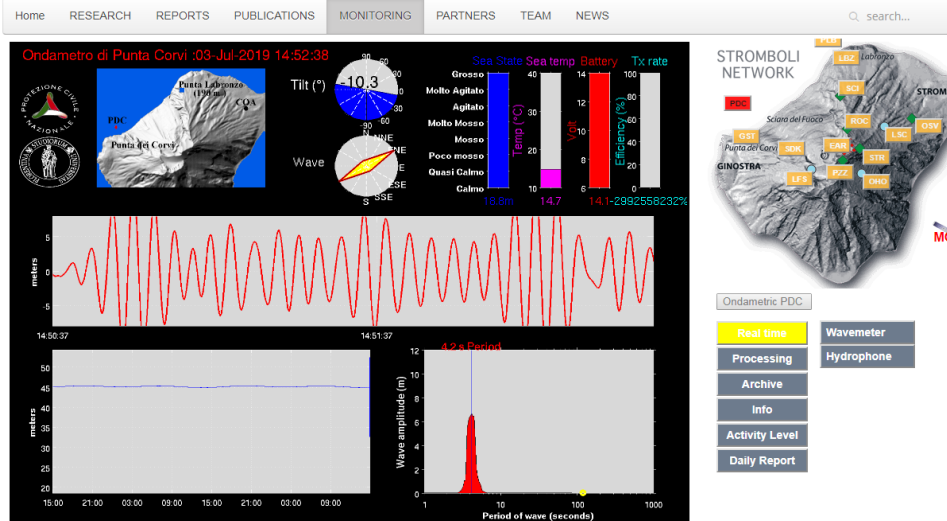
Figura 8 - Schermata del sito web del LGS che gestisce il monitoraggio della rete geofisica di Stromboli. La rete comprende anche due stazioni ondametrichhe, localizzate al largo della Scia del Fuoco.

Il sistema si compone di due stazioni ondametriche, ubicate al largo della Sciara del Fuoco, a Punta dei Corvi e a Punta Labronzo, collegate con un sistema di allarme acustico a sirena, localizzate nelle aree abitate (Figura 8Figura-8).
