I dissesti a Roma

AMANTI M. (*), GISOTTI G. (*), PECCI M. (*)

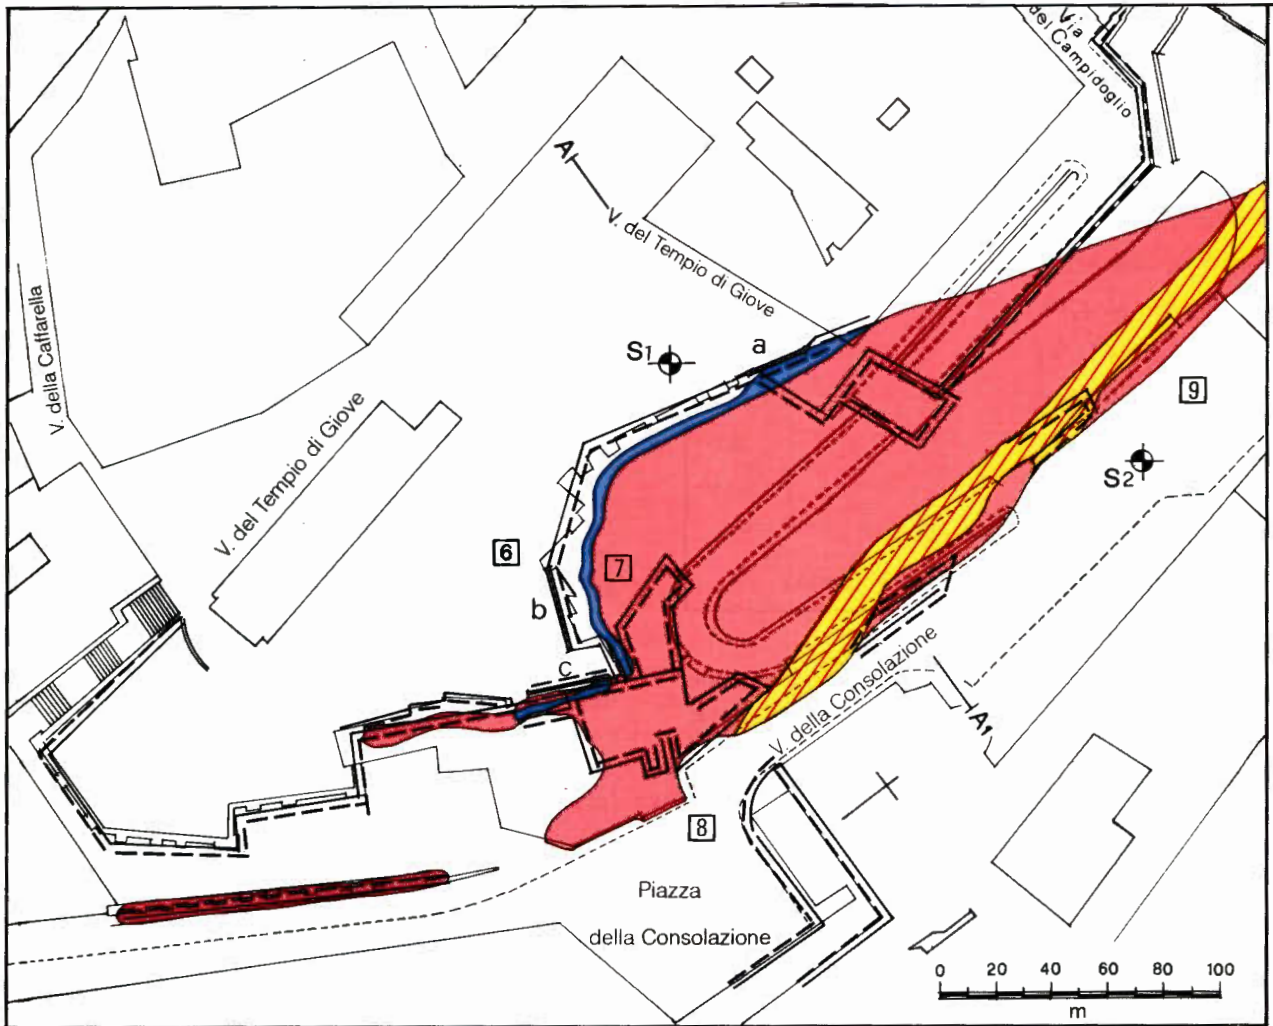
– del piano relativo ad un ulteriore massimo secondario di frequenza dei giunti, corrispondente ad una giacitura azimutale N 263° 75°, potenzialmente sede di fenomeni di ribaltamento, rispetto al tratto di versante individuato con c nella planimetria geologica (tav. 1) - giacitura del piano del giunto e di quello del versante all'incirca opposti e sub-verticali (in viola) .

Oltre al potenziale innesco delle localizzate fenomenologie franose precedentemente segnalate e ricavate da valutazioni preliminari basate su risultati di tipo semiquantitativo, ottenuti per via statistico-grafica (HOEK & BRAY, 1976; ATTEWELL & FARMER, 1976), l'intero versante risulta soggetto a fenomeni caratterizzati da lenta evoluzione nel tempo, di cui i crolli a carico delle pareti sub-verticali non sono altro che le manifestazioni più ricorrenti e localizzate. Infatti la presenza di terreni sia coesivi (Unità Aurelia), che granulari (tufiti gialle - via della Consolazione), che limitano sia superior-

IL CAMPIDOGLIO: Crolli in corrispondenza delle scarpate: planimetria e sezione geologico - tecnica.

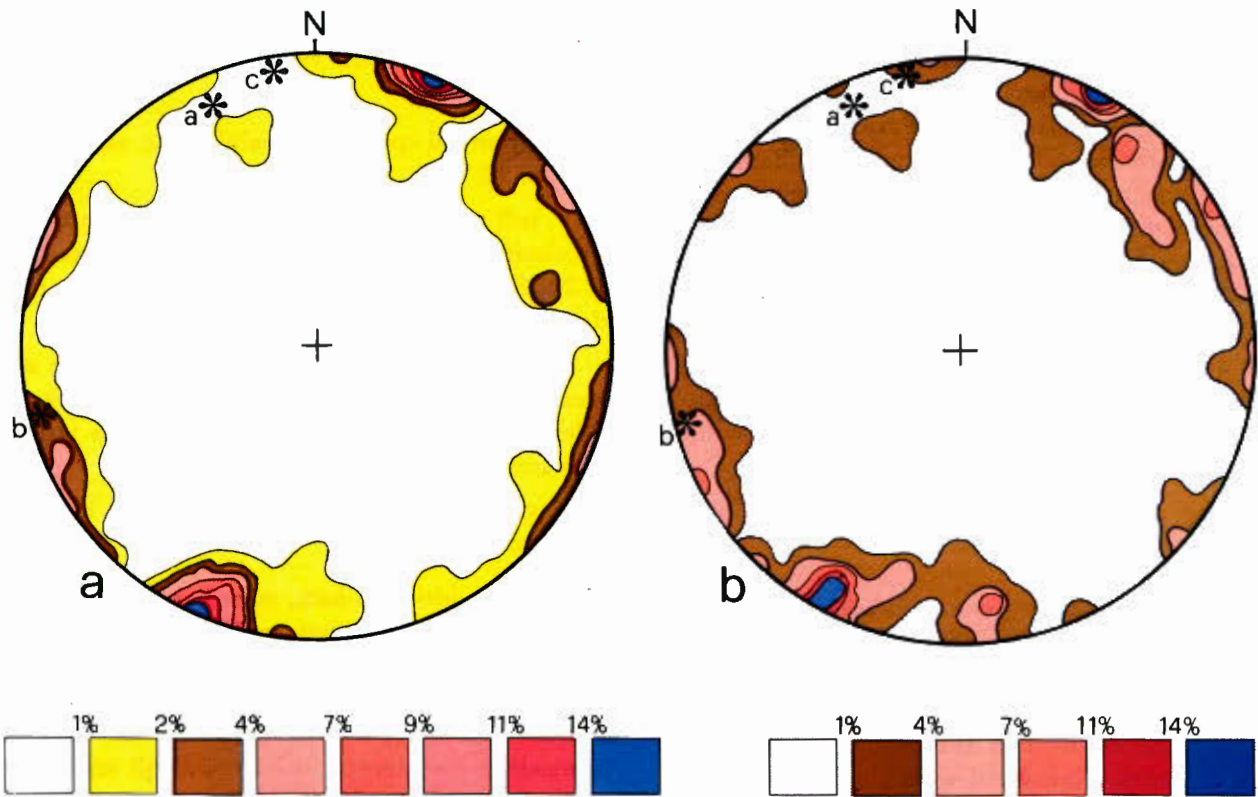
Diagrammi di frequenza: Reticolo di Kalsbeech, (emisfero anteriore) con percentuali riferite all'1% di area che cumulano i dati relativi ai poli dei giunti di discontinuità (principalmente fratturazioni). *a*) Diagramma riferito a tutte le litologie (totale di 83 misure); *b*) Diagramma riferito al «Tufo litoide lionato» (totale 33 misure). Sono proiettati, con asterisco, anche i poli dei piani su cui giacciono le mura.

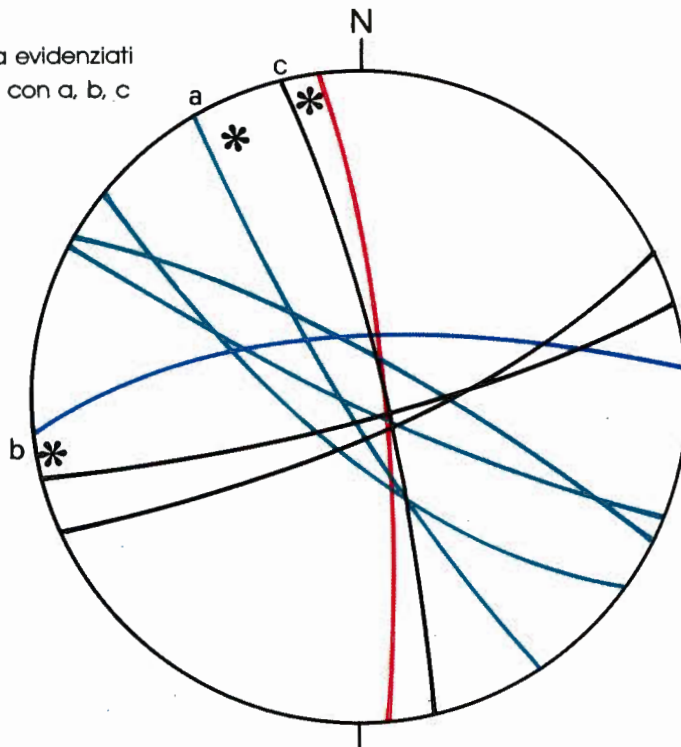
Proiezione sul reticolo di Schmidt (Emisfero inferiore) delle giaciture (direzione e inclinazione) dei piani potenzialmente sede di fenomeni di instabilità: *in rosso* per scivolamento, *in viola* per ribaltamento rispetto ai corrispondenti tratti di versante e *in nero* per le mura della rupe Tarpea. *In verde* sono rappresentate le giaciture dei piani relativi ai massimi di frequenza dei giunti di discontinuità rilevati e sostanzialmente stabili.

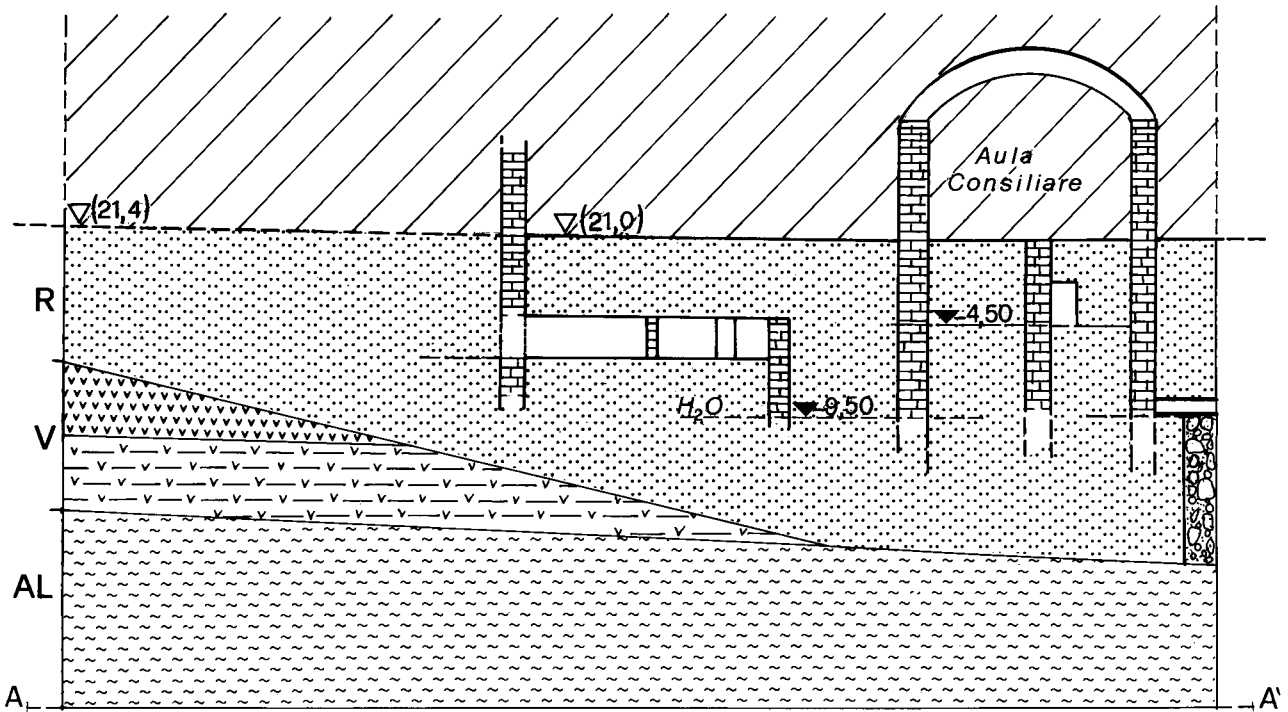
Sezione geologica interpretativa del Palazzo Valentini. R: Riporto; V: Piroclastiti Tuffiti; AL: Argille limose

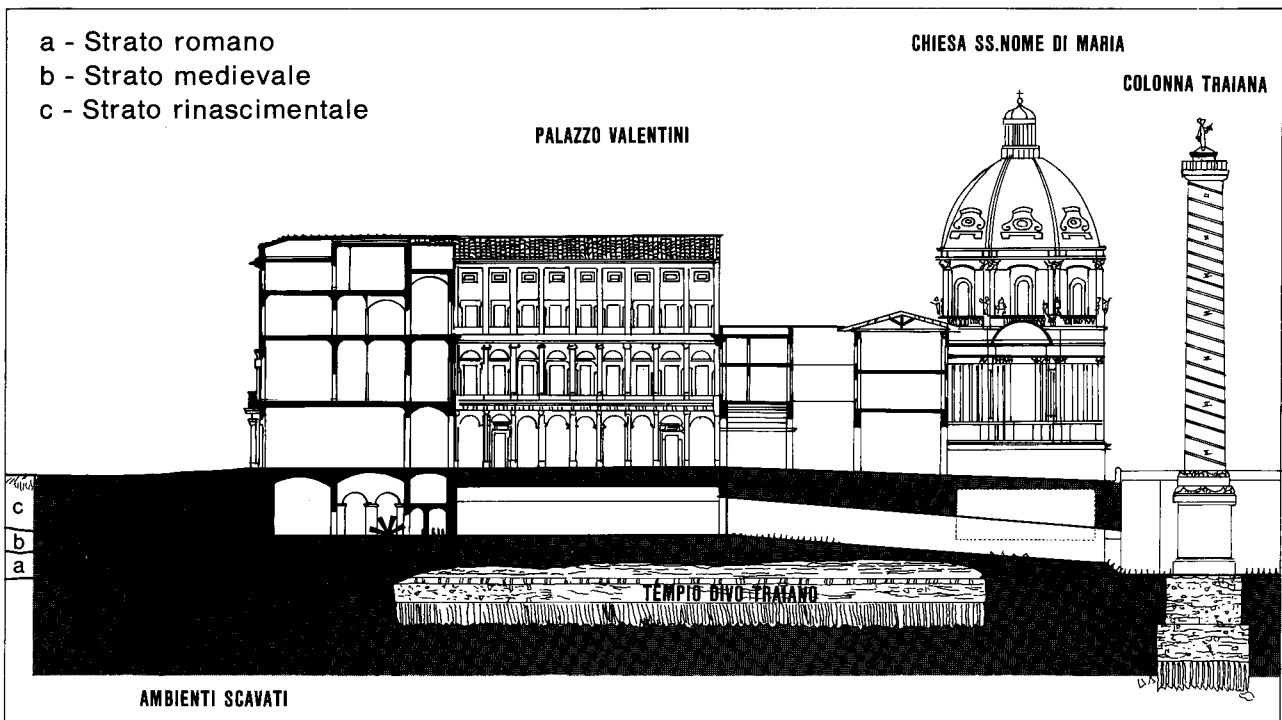
Sezione dell'isolato di Palazzo Valentini e della Colonna Traiana (Farina, 1985)
