## Report attività svolta da ISPRA in data 26/08/2016 - Integrazione

Il presente report a integrazione di quello della giornata del 26, con le attività svolte.

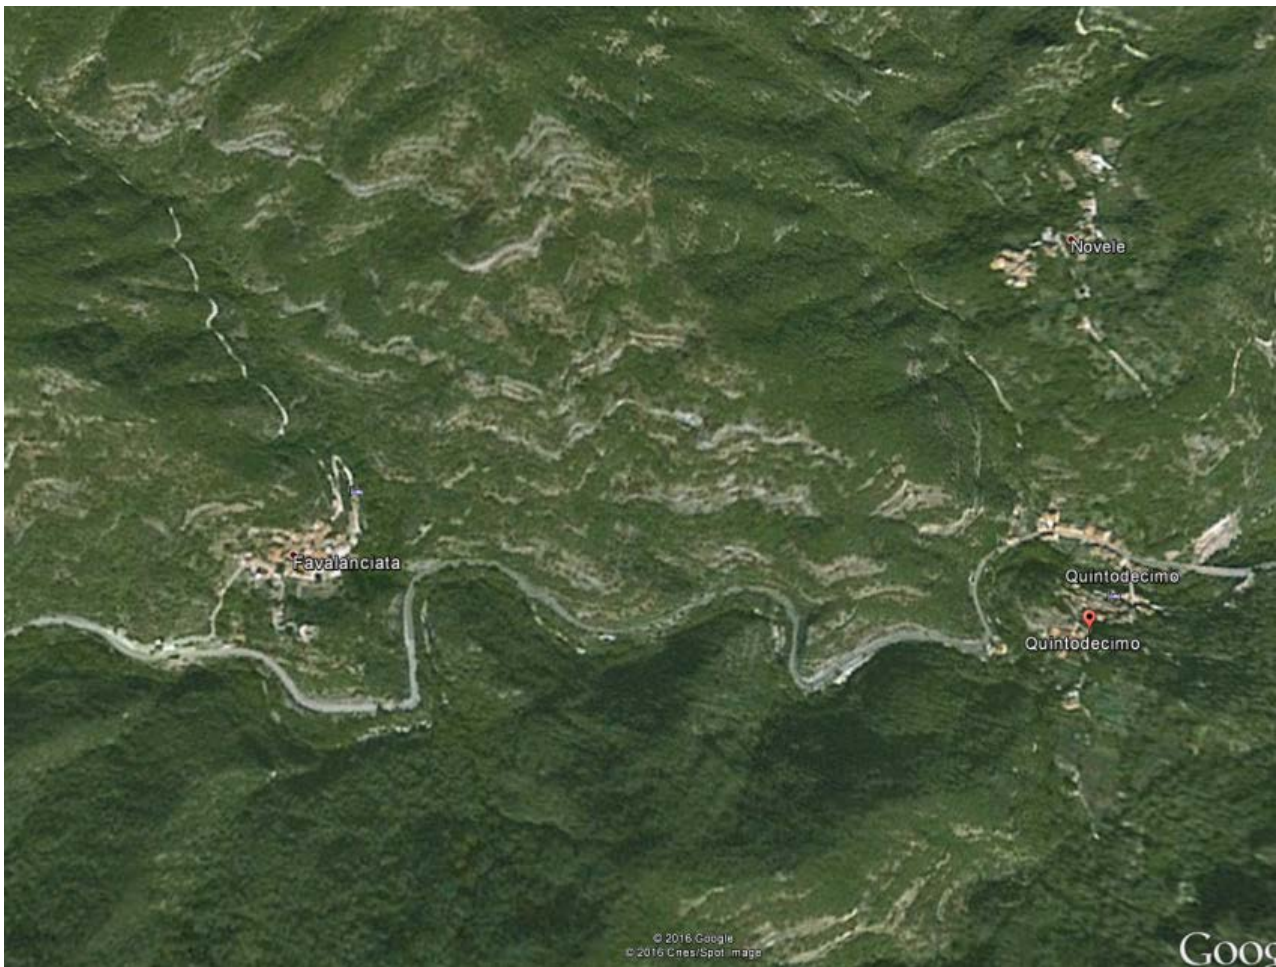
Figura 1 - tratto stradale tra Quintodecimo e Favalanciata interessato dal rilievo

Il tratto della statale è caratterizzato da rilievi arenacei molto acclivi, interessati a luoghi da opere di sistemazione per la stabilizzazione dei versanti stessi. Non sono evidenti tracce di blocchi mobilizzati, sono presenti però tratti molto acclivi e con quote elevate in cui si notano blocchi e strati rocciosi aggettanti (figura 2).

Sarebbe opportuno eseguire uno studio di stabilità di dettaglio sull’intero tratto al fine di valutare con esattezza i luoghi a maggiore pericolosità ed integrare o migliorare le misure di protezione eventualmente già esistenti.
