Relazione di sopralluogo per l'analisi dei siti segnalati nel territorio del comune di Venarotta (AP)

Denominazione sito: Località Monte Tabor (toponimo non riportato nella cartografia ufficiale), direzione SE strada Provinciale 93 uscente Venarotta (AP)

Data del sopralluogo: 26 settembre 2016

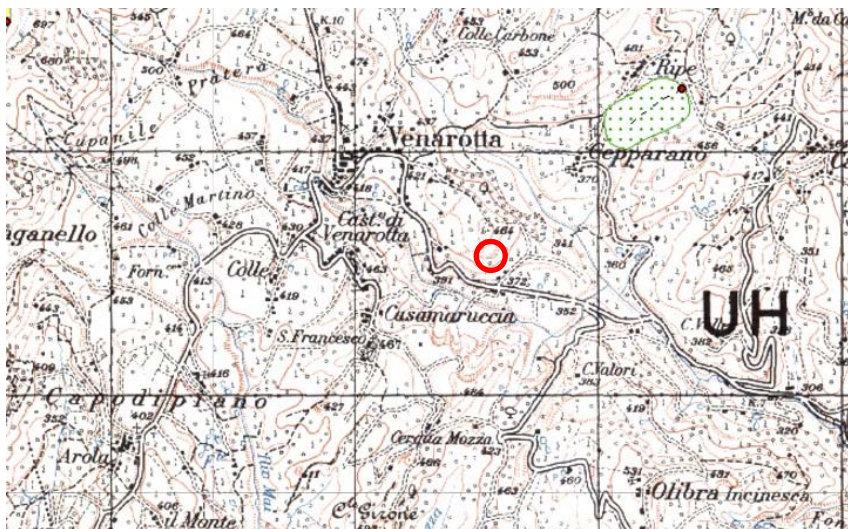
Figura 5 – Stralcio cartografia progetto IFFI.

Il confronto con la cartografia IFFI non ha riscontrato criticità legate a dissesti preesistenti (Figura 5).

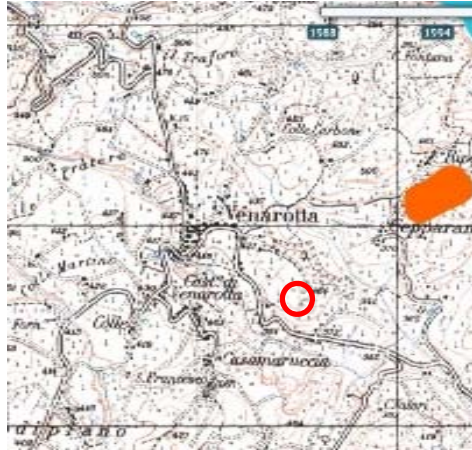
Figura 6 – Stralcio cartografia PAI.

Il confronto con la cartografia PAI non ha riscontrato criticità legate a condizioni di rischio geo-idrologico (Figura 6).
