Caso-studio 1: incidente in stabilimento complesso

- Stabilimento: raffineria di petrolio
- Area: 70 ha, area urbana fortemente antropizzata, vicina a quartiere urbano, autostrada, linea ferroviaria, scalo aeroportuale, mare
- Capacità di stocc.: oltre 1.500.000 m³ in 128 serbatoi
- N° dipendenti: circa 500, e 2000 di indotto
- Unità coinvolte: area stoccaggio e carico bitume
- Sostanze coinvolte: bitume e distillati pesanti di raffineria (hot-oil)
- Apparecch. origine: serbatoio cilindrico bitume a tetto fisso da 1200 m³, riscaldato a T 170°C con serpentina interna hot oil
- Evento/scenario: esplosione serbatoio, rilascio, incendio
- Danni: 1 morto e 3 feriti; rilascio in mare di bitume ¹

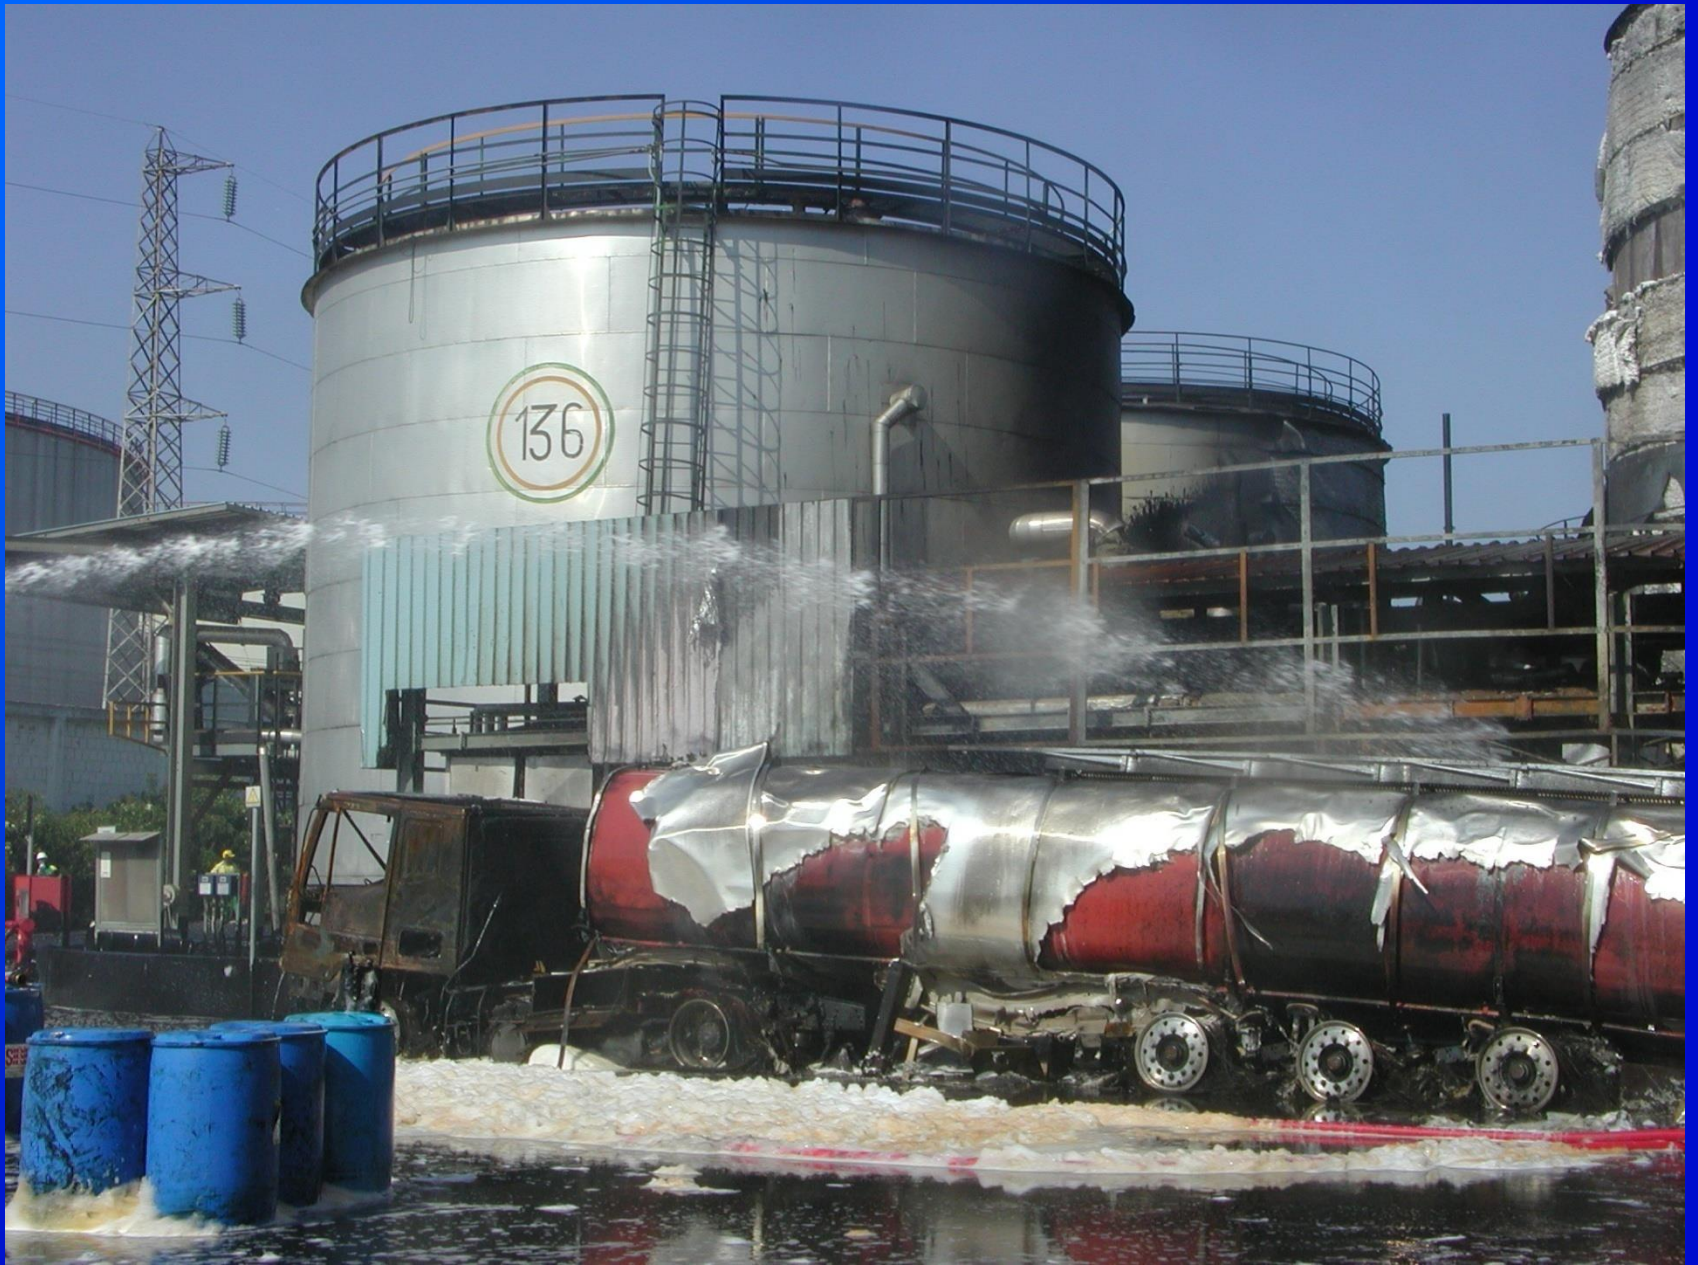
- alle ore 7:25, cedimento catastrofico del serbatoio TK145 con effetto 'missile': distacco del mantello - tetto dalla base, con proiezione verso l'alto e spostamento laterale di circa 15 metri; repentina fuoriuscita e spandimento nell'area circostante di bitume caldo a 170 ° C
- innesco incendio principalmente localizzato nel bacino del TK145 e serbatoi adiacenti; focolai secondari sviluppati su alcune autocisterne presenti al carico
- incendio alimentato dall'hot-oil del circuito di riscaldamento dei serbatoi di bitume (strappo delle connessioni del circuito con il serpentino del serbatoio)
- termine incendio alle ore 11.00 con estinzione dell'ultimo focolaio e la messa in sicurezza della zona interessata

- danno più significativo: coinvolgimento di 4 autisti di ATB nell'incendio e per contatto con il bitume caldo a 170°C:
 - 1 deceduto dopo essere stato investito, a causa dell'esplosione, dal bitume caldo e hot oil e proiettato all'interno di un bacino di contenimento, dove il corpo fu rinvenuto 3 h dopo lo spegnimento dell'incendio
 - 3 autisti riportarono ferite di diversa gravità sempre per contatto con bitume caldo e con hot oil; 2 ricoverati in ospedale ed 1 medicato e dimesso
